호남고속전주산업교\_272(74.939~74.946km, S55-1)

| 시 | 행 | 사 | 영 | 역 | 영 | 영 | 역 | 사 | 과 | | 장 | 아 | 지 | 단 | | | |
|---|---|---|---|---|---|---|---|---|---|---|---|---|---|---|---|---|---|
| KORAIL<br>KOREA RAILROAD | 한국철도공사 | 2017년도 호남고속선 오송-광주승정간 콘크리트케도 점검공역 | (주) 한국구조물안전연구원<br>(주) 한국국토안전연구원<br>(재) 한국건설품질연구원 | 이 부영 | 간 원 강<br>김 경 기<br>문 은 석 | 영원 | 〰️ | 0.220 (0.3mm이하 : 흑색)<br>0.420 (0.3mm초과 0.5mm이하 : 황색)<br>0.620 (0.5mm초과 1.0mm미만 : 적색)<br>1.020 (1.0mm이상 : 분홍색) | 점목도상판리 | 망상 | 박리, 박락, 파손 | 백태 | 〰️ | 채료판리 | 채르노출 | 누수, 슬럼부 | 점목도상판리, 총판리 |

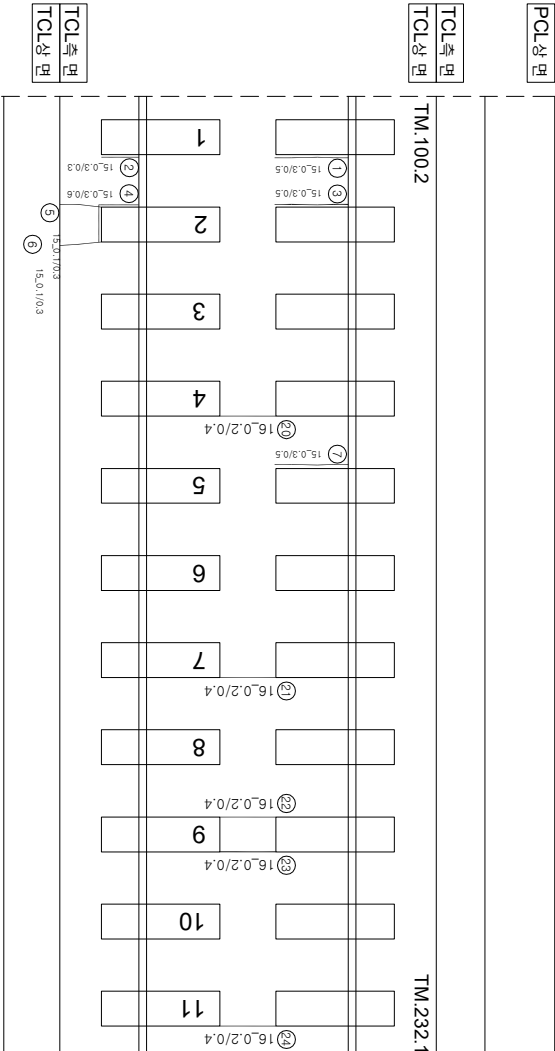
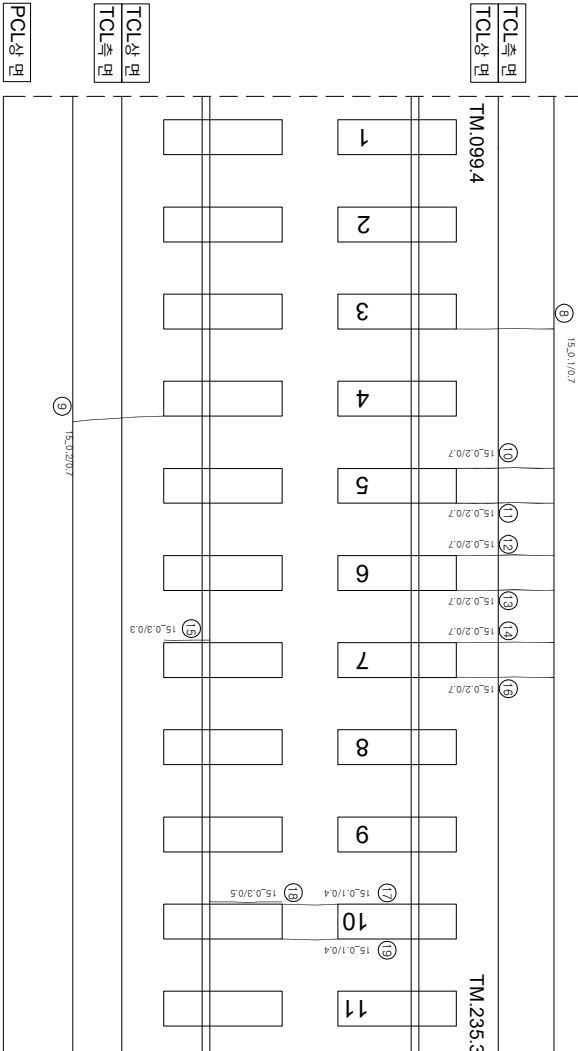
| 연번 | 내선 | 복 | 연장 | 비고 | 연번 | 내선 | 복 | 연장 | 비고 |
|---|---|---|---|---|---|---|---|---|---|
| 1 | 경계부 근열 | 0.3 mm | 0.5 m | | 55 | | | | |
| 2 | 경계부 근열 | 0.3 mm | 0.3 m | | 56 | | | | |
| 3 | 경계부 근열 | 0.3 mm | 0.5 m | | 57 | | | | |
| 4 | 경계부 근열 | 0.3 mm | 0.6 m | | 58 | | | | |
| 5 | 근열 | 0.1 mm | 0.3 m | | 59 | | | | |
| 6 | 근열 | 0.1 mm | 0.3 m | | 60 | | | | |
| 7 | 경계부 근열 | 0.3 mm | 0.5 m | | 61 | | | | |
| 8 | 근열 | 0.1 mm | 0.7 m | | 62 | | | | |
| 9 | 근열 | 0.2 mm | 0.7 m | | 63 | | | | |
| 10 | 근열 | 0.2 mm | 0.7 m | | 64 | | | | |
| 11 | 근열 | 0.2 mm | 0.7 m | | 65 | | | | |
| 12 | 근열 | 0.2 mm | 0.7 m | | 66 | | | | |
| 13 | 근열 | 0.2 mm | 0.7 m | | 67 | | | | |
| 14 | 근열 | 0.2 mm | 0.7 m | | 68 | | | | |
| 15 | 경계부 근열 | 0.3 mm | 0.3 m | | 69 | | | | |
| 16 | 근열 | 0.2 mm | 0.7 m | | 70 | | | | |
| 17 | 근열 | 0.1 mm | 0.4 m | | 71 | | | | |
| 18 | 경계부 근열 | 0.3 mm | 0.5 m | | 72 | | | | |
| 19 | 근열 | 0.1 mm | 0.4 m | | 73 | | | | |
| 20 | 근열 | 0.2 mm | 0.4 m | | 74 | | | | |
| 21 | 근열 | 0.2 mm | 0.4 m | | 75 | | | | |
| 22 | 근열 | 0.2 mm | 0.4 m | | 76 | | | | |
| 23 | 근열 | 0.2 mm | 0.4 m | | 77 | | | | |
| 24 | 근열 | 0.2 mm | 0.4 m | | 78 | | | | |
