호남고속선 죽산교\_296(75.108~75.115km, S59-5)

| 시 | 행 | 사 | 영 | 역 | 영 | 영 | 영 | 역 | 사 | 과 | | 장 | 아 | 지 | 구 |
|---|---|---|---|---|---|---|---|---|---|---|---|---|---|---|---|
| KORAIL<br>KOREA RAILROAD | 한국철도공사 | | 2017년도 호남고속선 오송-광주승정간 콘크리트캐드 점검공역 | (주) 한국구조물안전연구원<br>(주) 한국국토안전연구원<br>(재) 한국건설품질연구원 | 이복영 | 김원강<br>김경기<br>문은석 | 조민 | ~ | 0.220 (0.3mm이하 : 흑색) | 점목도상판리 | | 재료판리 | | | |

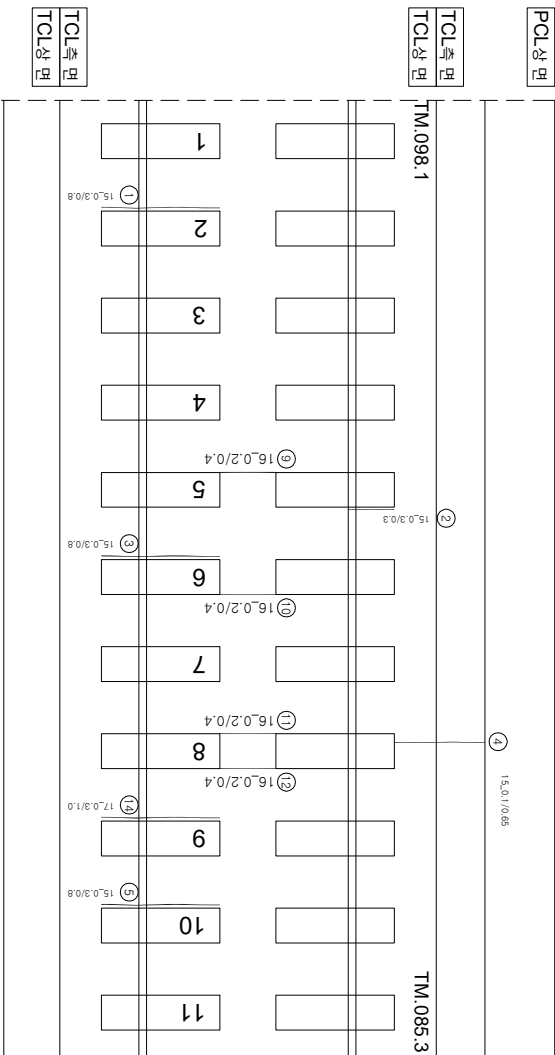
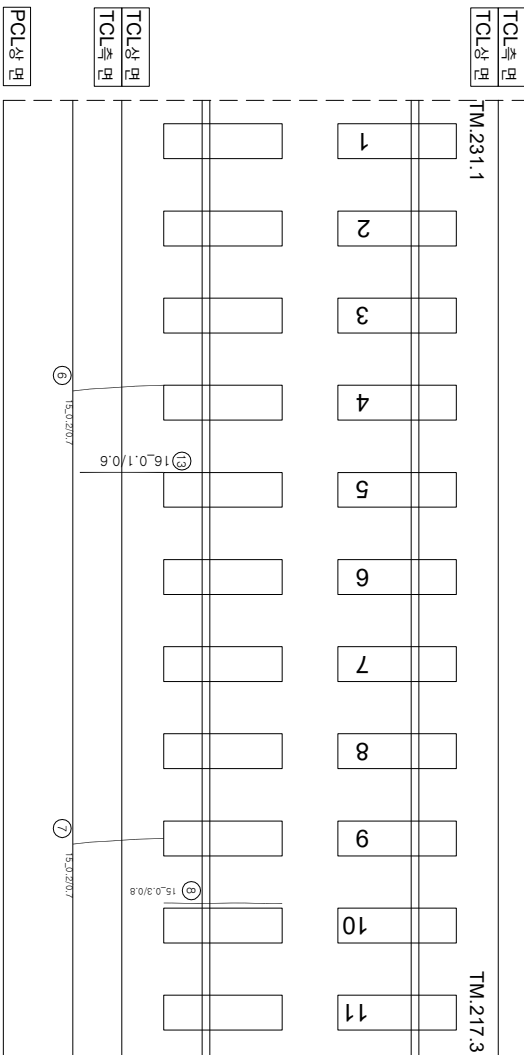
| 연번 | 산선 | 폭 | 연장 | 비고 | 연번 | 산선 | 폭 | 연장 | 비고 |
|---|---|---|---|---|---|---|---|---|---|
| 1 | 강제부 균열 | 0.3 | mm | 0.8 m | 55 | | | | |
| 2 | 강제부 균열 | 0.3 | mm | 0.3 m | 56 | | | | |
| 3 | 강제부 균열 | 0.3 | mm | 0.8 m | 57 | | | | |
| 4 | 균열 | 0.1 | mm | 0.65 m | 58 | | | | |
| 5 | 강제부 균열 | 0.3 | mm | 0.8 m | 59 | | | | |
| 6 | 균열 | 0.2 | mm | 0.7 m | 60 | | | | |
| 7 | 균열 | 0.2 | mm | 0.7 m | 61 | | | | |
| 8 | 강제부 균열 | 0.3 | mm | 0.8 m | 62 | | | | |
| 9 | 균열 | 0.2 | mm | 0.4 m | 63 | | | | |
| 10 | 균열 | 0.2 | mm | 0.4 m | 64 | | | | |
| 11 | 균열 | 0.2 | mm | 0.4 m | 65 | | | | |
| 12 | 균열 | 0.2 | mm | 0.4 m | 66 | | | | |
| 13 | 균열 | 0.1 | mm | 0.6 m | 67 | | | | |
| 14 | 강제부 균열 | 0.3 | mm | 1.0 m | 68 | | | | |
