호남고속선 죽산교\_311(75.213~75.220km, S62-5)

| 시 | 행 사 | 영 역 | 영 역 | 영 역 | 사 | 인 지 | | 단 |
|---|---|---|---|---|---|---|---|---|
| | 한국철도공사 | 2017년도 호남고속선 오송-광주승정간 콘크리트케도 점검용역 | (주) 한국구조물안전연구원<br>(주) 한국국토안전연구원<br>(재) 한국건설품질연구원 | 이 박 영 | 강 완 강<br>김 경 기<br>윤 석 기 | 영역 | 0220 (0.3m이하 : 흑색) | 참목도상문리 |

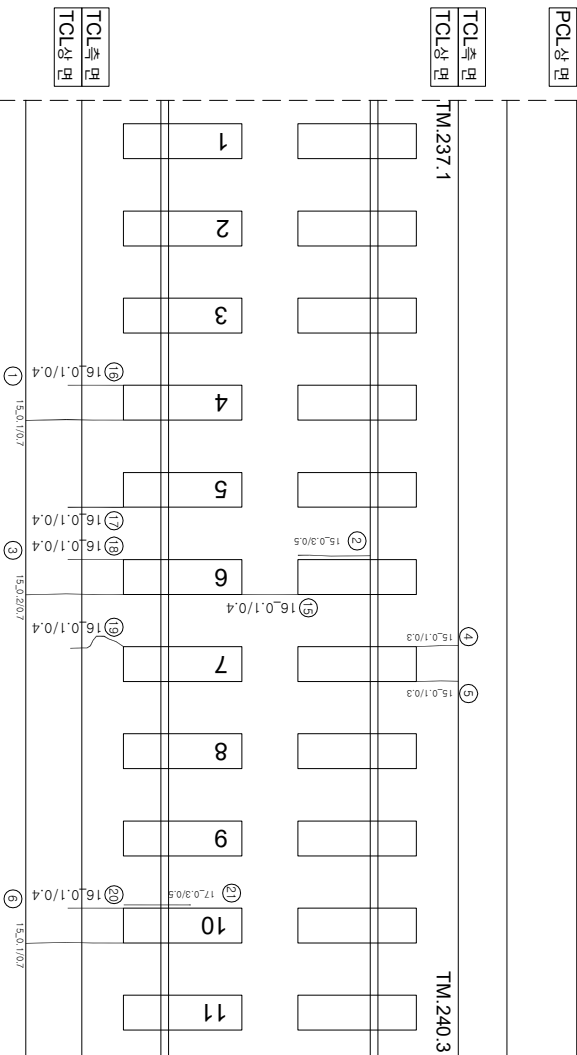
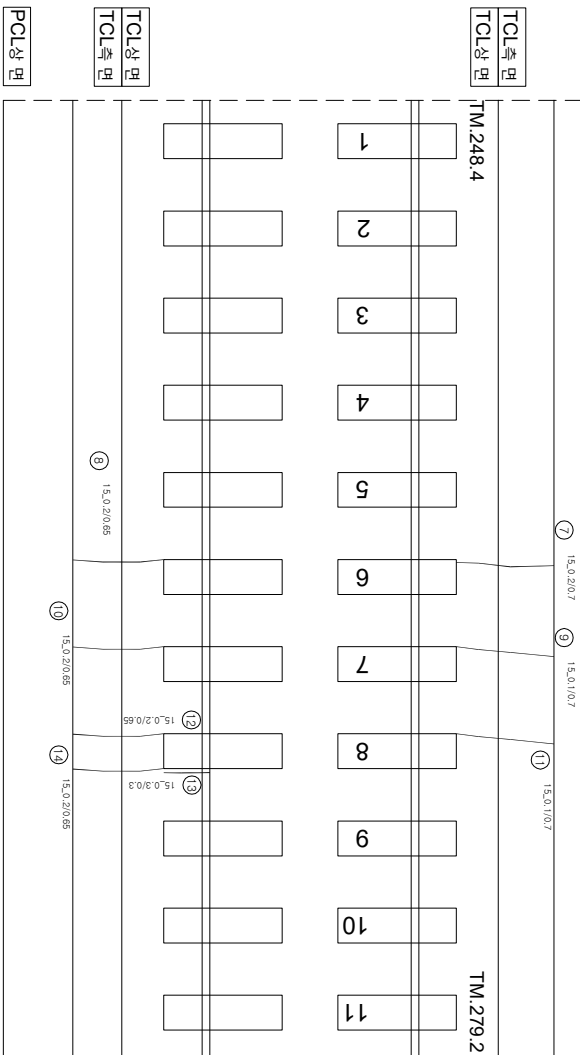
| 연번 | 순차 | 폭 | 연장 | 비고 | 연번 | 순차 | 폭 | 연장 | 비고 |
|---|---|---|---|---|---|---|---|---|---|
| 1 | 균열 | 0.1 mm | 0.7 m | | 55 | | | | |
| 2 | 경계부 균열 | 0.3 mm | 0.5 m | | 56 | | | | |
| 3 | 균열 | 0.2 mm | 0.7 m | | 57 | | | | |
| 4 | 균열 | 0.1 mm | 0.3 m | | 58 | | | | |
| 5 | 균열 | 0.1 mm | 0.3 m | | 59 | | | | |
| 6 | 균열 | 0.1 mm | 0.7 m | | 60 | | | | |
| 7 | 균열 | 0.2 mm | 0.7 m | | 61 | | | | |
| 8 | 균열 | 0.2 mm | 0.65 m | | 62 | | | | |
| 9 | 균열 | 0.1 mm | 0.7 m | | 63 | | | | |
| 10 | 균열 | 0.2 mm | 0.65 m | | 64 | | | | |
| 11 | 균열 | 0.1 mm | 0.7 m | | 65 | | | | |
| 12 | 균열 | 0.2 mm | 0.65 m | | 66 | | | | |
| 13 | 경계부 균열 | 0.3 mm | 0.3 m | | 67 | | | | |
| 14 | 균열 | 0.2 mm | 0.65 m | | 68 | | | | |
| 15 | 균열 | 0.1 mm | 0.4 m | | 69 | | | | |
| 16 | 균열 | 0.1 mm | 0.4 m | | 70 | | | | |
| 17 | 균열 | 0.1 mm | 0.4 m | | 71 | | | | |
| 18 | 균열 | 0.1 mm | 0.4 m | | 72 | | | | |
| 19 | 균열 | 0.1 mm | 0.4 m | | 73 | | | | |
| 20 | 균열 | 0.1 mm | 0.4 m | | 74 | | | | |
| 21 | 경계부 균열 | 0.3 mm | 0.5 m | 신규 | 75 | | | | |
