호남고속선 죽산교\_313(75.227~75.234km, S63-2)

| 시 | 행 | 사 | 영 | 역 | 영 | 영 | 역 | 사 | 이 | | 영 | | | |
|---|---|---|---|---|---|---|---|---|---|---|---|---|---|---|
| KORAIL<br>KOREA RAILROAD | 한국철도공사 | 2017년도 호남고속선 오송-광주승정간 콘크리트케도 점검용역 | | | | | | (주) 한국구조물안전연구원<br>(주) 한국도로안전연구원<br>(재) 한국건설품질연구원 | 이 부영 | 간원강<br>김경기<br>문은석 | 영 | | | |

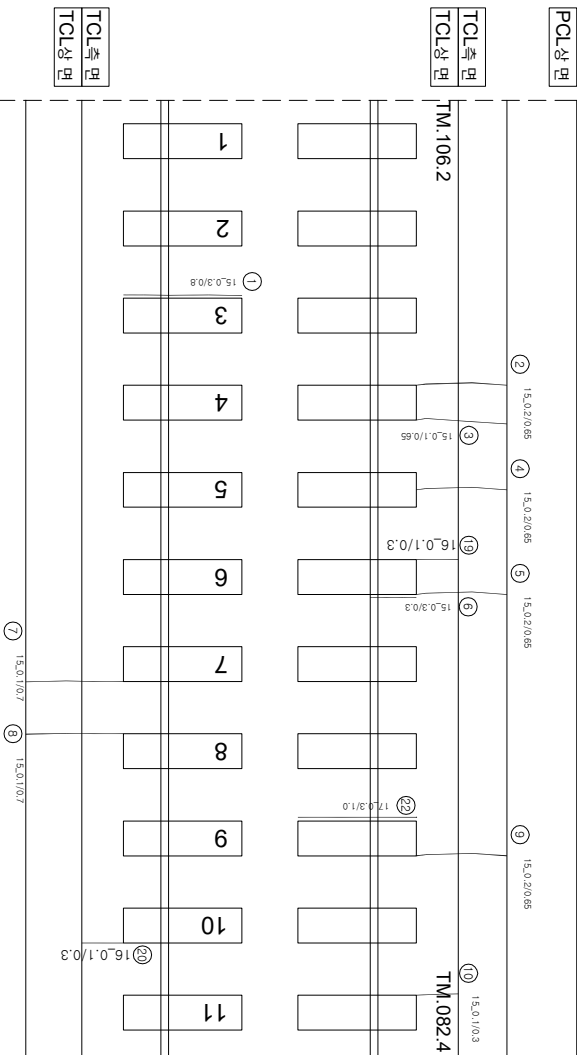
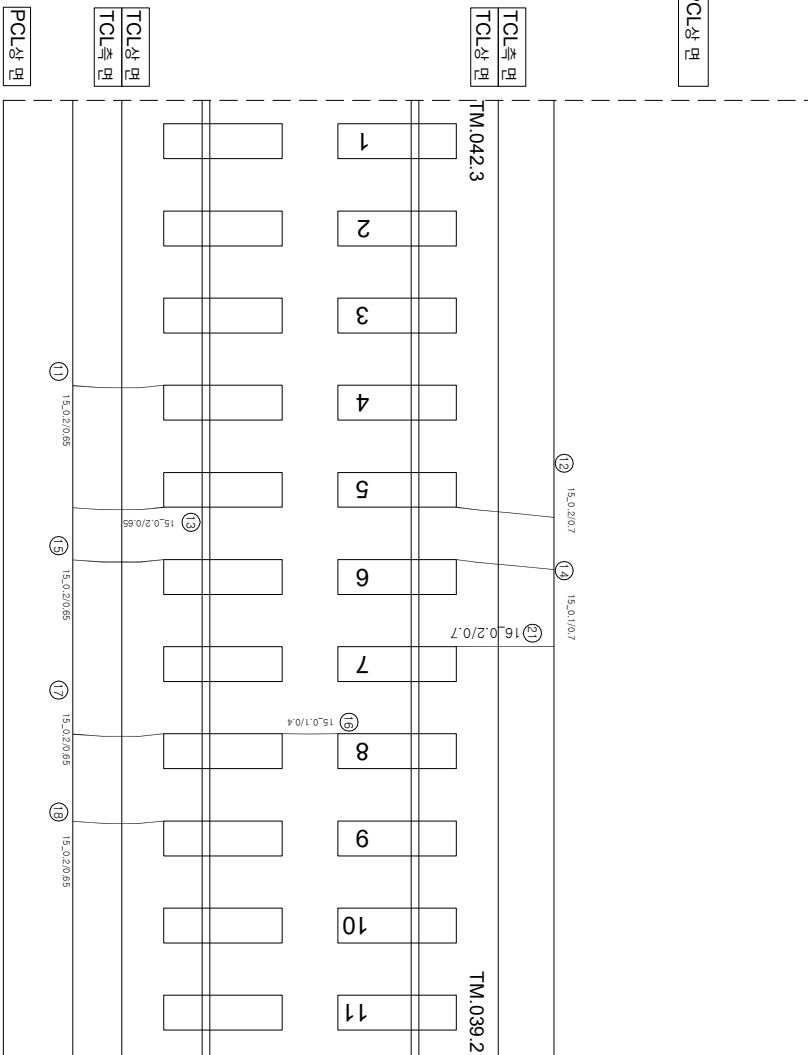
| 연번 | 순차 | 목 | 연장 | 비고 | 연번 | 순차 | 목 | 연장 | 비고 |
|---|---|---|---|---|---|---|---|---|---|
| 1 | 장계부 군열 | 0.3 | m | | 55 | | | | |
| 2 | 군열 | 0.2 | 0.65 m | | 56 | | | | |
| 3 | 군열 | 0.1 | m | | 57 | | | | |
| 4 | 군열 | 0.2 | 0.65 m | | 58 | | | | |
| 5 | 군열 | 0.2 | 0.65 m | | 59 | | | | |
| 6 | 장계부 군열 | 0.3 | m | | 60 | | | | |
| 7 | 군열 | 0.1 | 0.7 m | | 61 | | | | |
| 8 | 군열 | 0.1 | m | | 62 | | | | |
| 9 | 군열 | 0.2 | 0.65 m | | 63 | | | | |
| 10 | 군열 | 0.1 | m | | 64 | | | | |
| 11 | 군열 | 0.2 | 0.65 m | | 65 | | | | |
| 12 | 군열 | 0.2 | 0.7 m | | 66 | | | | |
| 13 | 군열 | 0.2 | 0.65 m | | 67 | | | | |
| 14 | 군열 | 0.1 | 0.7 m | | 68 | | | | |
| 15 | 군열 | 0.2 | 0.65 m | | 69 | | | | |
| 16 | 군열 | 0.1 | 0.4 m | | 70 | | | | |
| 17 | 군열 | 0.2 | 0.65 m | | 71 | | | | |
| 18 | 군열 | 0.2 | 0.65 m | | 72 | | | | |
| 19 | 군열 | 0.1 | 0.3 m | | 73 | | | | |
| 20 | 군열 | 0.1 | 0.3 m | | 74 | | | | |
| 21 | 군열 | 0.2 | 0.7 m | | 75 | | | | |
| 22 | 장계부 군열 | 0.3 | m | 신규 | 76 | | | | |
