호남고속선 죽산교-316(75.248~75.255km, S63-5)

| 시 | 행 사 | 영 역 | 영 역 | 공 공 사 | 관 령 지 | | 구 간 |
|---|---|---|---|---|---|---|---|
| KORAIL<br>KOREA RAILROAD | 한국철도공사 | 2017년도 호남고속선 오송-광주승정간 콘크리트케도 점검용역 | (주) 한국구조물안전연구원<br>(주) 한국국토안전연구원<br>(재) 한국건설품질연구원 | 이 부 영<br><br>김 원 강<br>김 경 기<br>문 은 작 기 | 관 령 지 | 구 간 | |

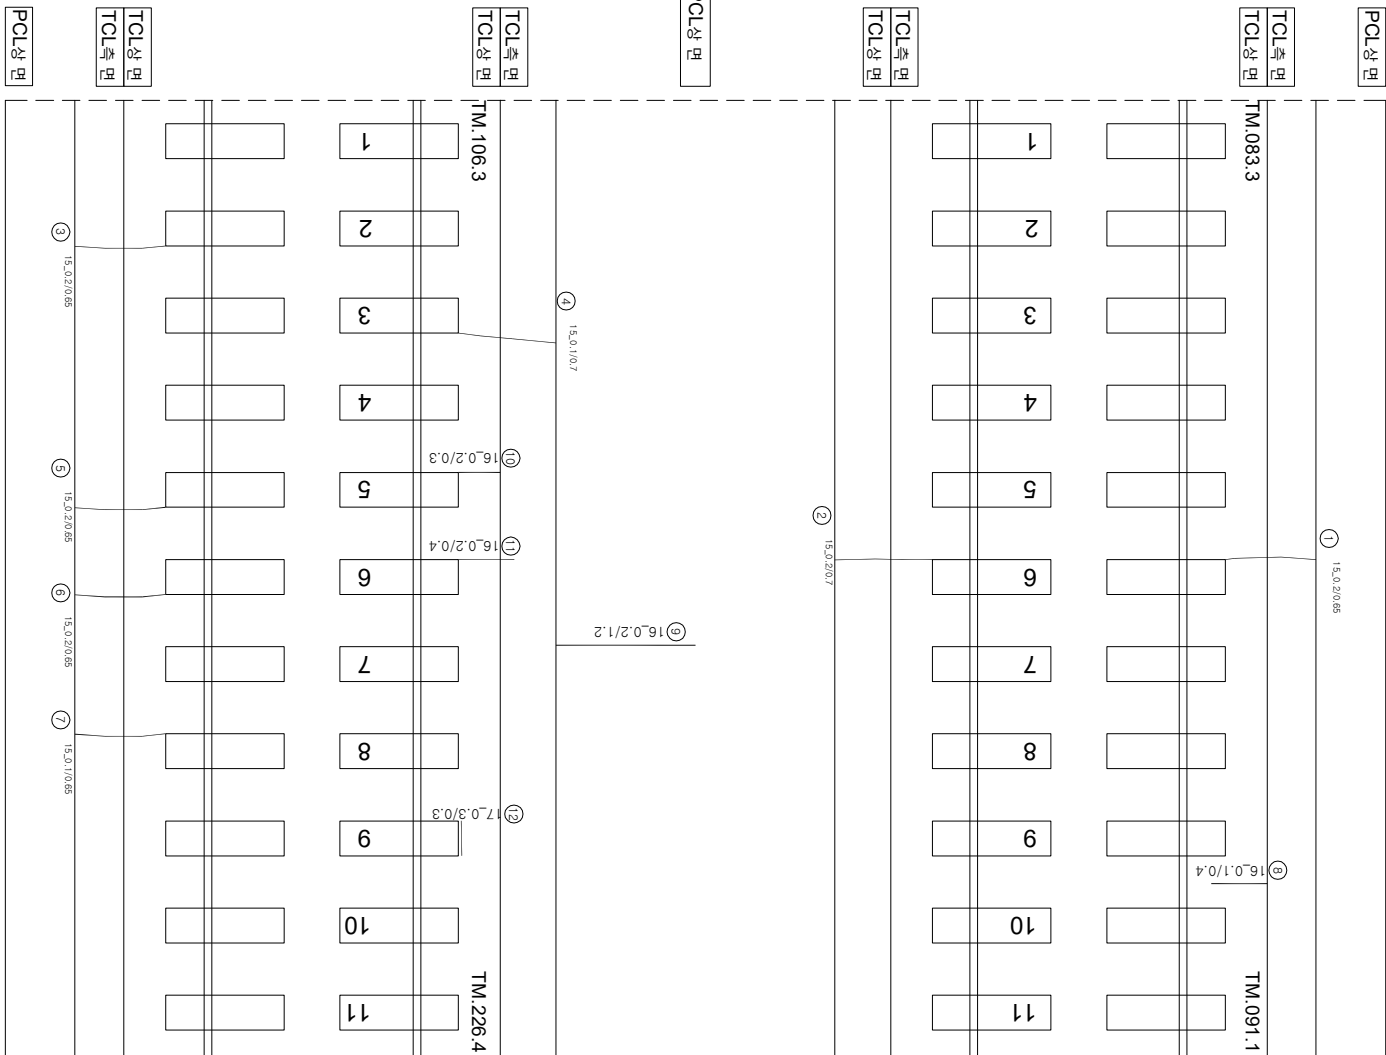
| 연번 | 순상 | 폭 | 연장 | 비고 | 연번 | 순상 | 폭 | 연장 | 비고 |
|---|---|---|---|---|---|---|---|---|---|
| 1 | 균열 | 0.2 | mm | 0.65 m | 55 | | | | |
| 2 | 균열 | 0.2 | mm | 0.7 m | 56 | | | | |
| 3 | 균열 | 0.2 | mm | 0.65 m | 57 | | | | |
| 4 | 균열 | 0.1 | mm | 0.7 m | 58 | | | | |
| 5 | 균열 | 0.2 | mm | 0.65 m | 59 | | | | |
| 6 | 균열 | 0.2 | mm | 0.65 m | 60 | | | | |
| 7 | 균열 | 0.1 | mm | 0.65 m | 61 | | | | |
| 8 | 균열 | 0.1 | mm | 0.4 m | 62 | | | | |
| 9 | 균열 | 0.2 | mm | 1.2 m | 63 | | | | |
| 10 | 균열 | 0.2 | mm | 0.3 m | 64 | | | | |
| 11 | 균열 | 0.2 | mm | 0.4 m | 65 | | | | |
| 12 | 경계부 균열 | 0.3 | mm | 0.3 m | 66 | 신규 | | | |
