호남고속선 죽산교\_318(75.262~75.269km, S64-2)

| 시 | 행 사 | 영 역 | 영 역 | 영 역 | 사 | 인 지 | | 단 |
|---|---|---|---|---|---|---|---|---|
| | 한국철도공사 | 2017년도 호남고속선 오송-광주승정간 콘크리트케도 점검용역 | (주) 한국구조물안전연구원<br>(주) 한국국토안전연구원<br>(재) 한국건설품질연구원 | 이 박 영 | 강 완 강<br>김 경 기<br>윤 석 기 | 영역 | 0220 (0.3mm이하 : 흑색) | 참목도상문리 |

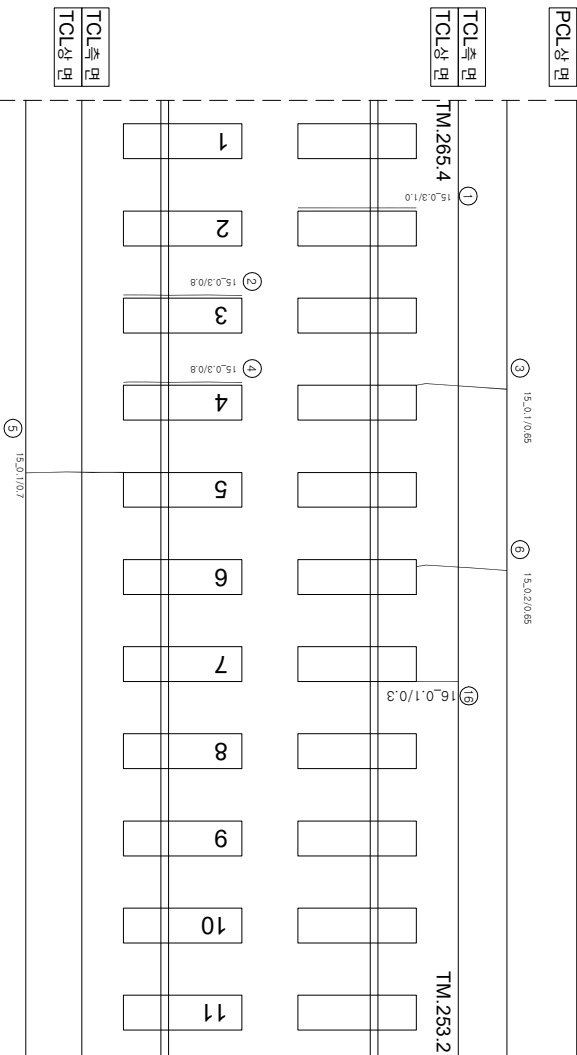
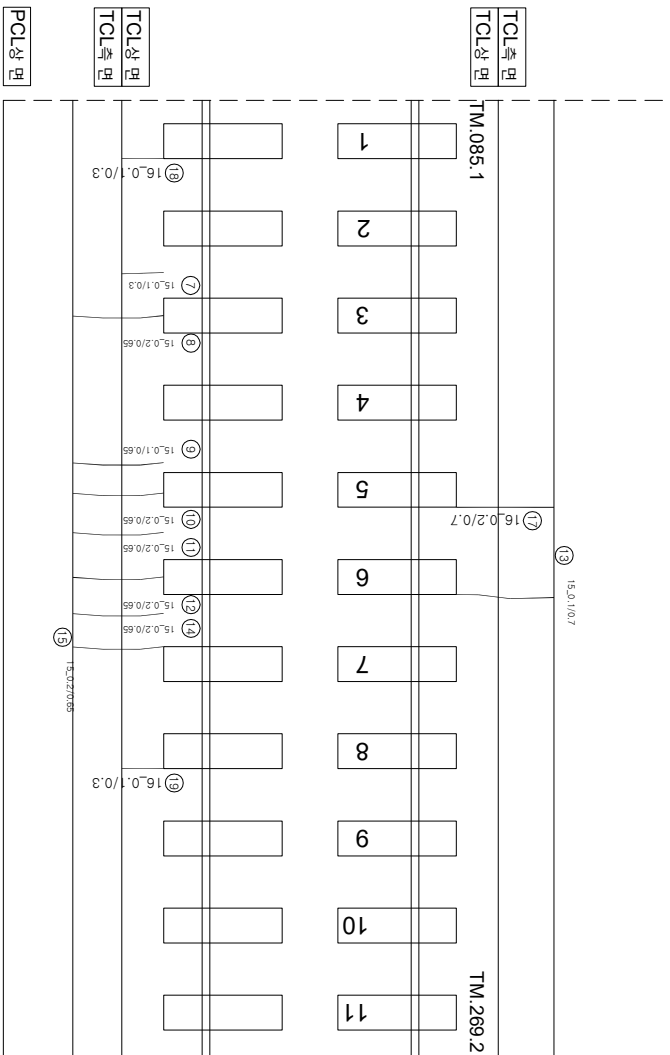
| 연번 | 순번 | 목 | 연장 | 비고 | 연번 | 순번 | 목 | 연장 | 비고 |
|---|---|---|---|---|---|---|---|---|---|
| 1 | 강제부 균열 | 0.3 mm | 1.0 m | 같이증기 | 55 | | | | |
| 2 | 강제부 균열 | 0.3 mm | 0.8 m | | 56 | | | | |
| 3 | 균열 | 0.1 mm | 0.65 m | | 57 | | | | |
| 4 | 강제부 균열 | 0.3 mm | 0.8 m | | 58 | | | | |
| 5 | 균열 | 0.1 mm | 0.7 m | | 59 | | | | |
| 6 | 균열 | 0.2 mm | 0.65 m | | 60 | | | | |
| 7 | 균열 | 0.1 mm | 0.3 m | | 61 | | | | |
| 8 | 균열 | 0.5 mm | 0.65 m | | 62 | | | | |
| 9 | 균열 | 0.1 mm | 0.65 m | | 63 | | | | |
| 10 | 균열 | 0.2 mm | 0.65 m | | 64 | | | | |
| 11 | 균열 | 0.2 mm | 0.65 m | | 65 | | | | |
| 12 | 균열 | 0.2 mm | 0.65 m | | 66 | | | | |
| 13 | 균열 | 0.1 mm | 0.7 m | | 67 | | | | |
| 14 | 균열 | 0.2 mm | 0.65 m | | 68 | | | | |
| 15 | 균열 | 0.2 mm | 0.65 m | | 69 | | | | |
| 16 | 균열 | 0.1 mm | 0.3 m | | 70 | | | | |
| 17 | 균열 | 0.2 mm | 0.7 m | | 71 | | | | |
| 18 | 균열 | 0.1 mm | 0.3 m | | 72 | | | | |
| 19 | 균열 | 0.1 mm | 0.3 m | | 73 | | | | |
