호남고속선 죽산교\_320(75.276~75.283km, S64-4)

| 시 | 행 | 사 | 영 | 역 | 영 | 영 | 역 | 사 | 이 | | 영 | | | | |
|---|---|---|---|---|---|---|---|---|---|---|---|---|---|---|---|
| KORAIL<br>KOREA RAILROAD | 한국철도공사 | 2017년도 호남고속선 오송-광주승정간 콘크리트케도 점검용역 | | | | | | (주) 한국구조물안전연구원<br>(주) 한국토인안전연구원<br>(재) 한국건설품질연구원 | 이 | 복 | 간 | 영 | | | |

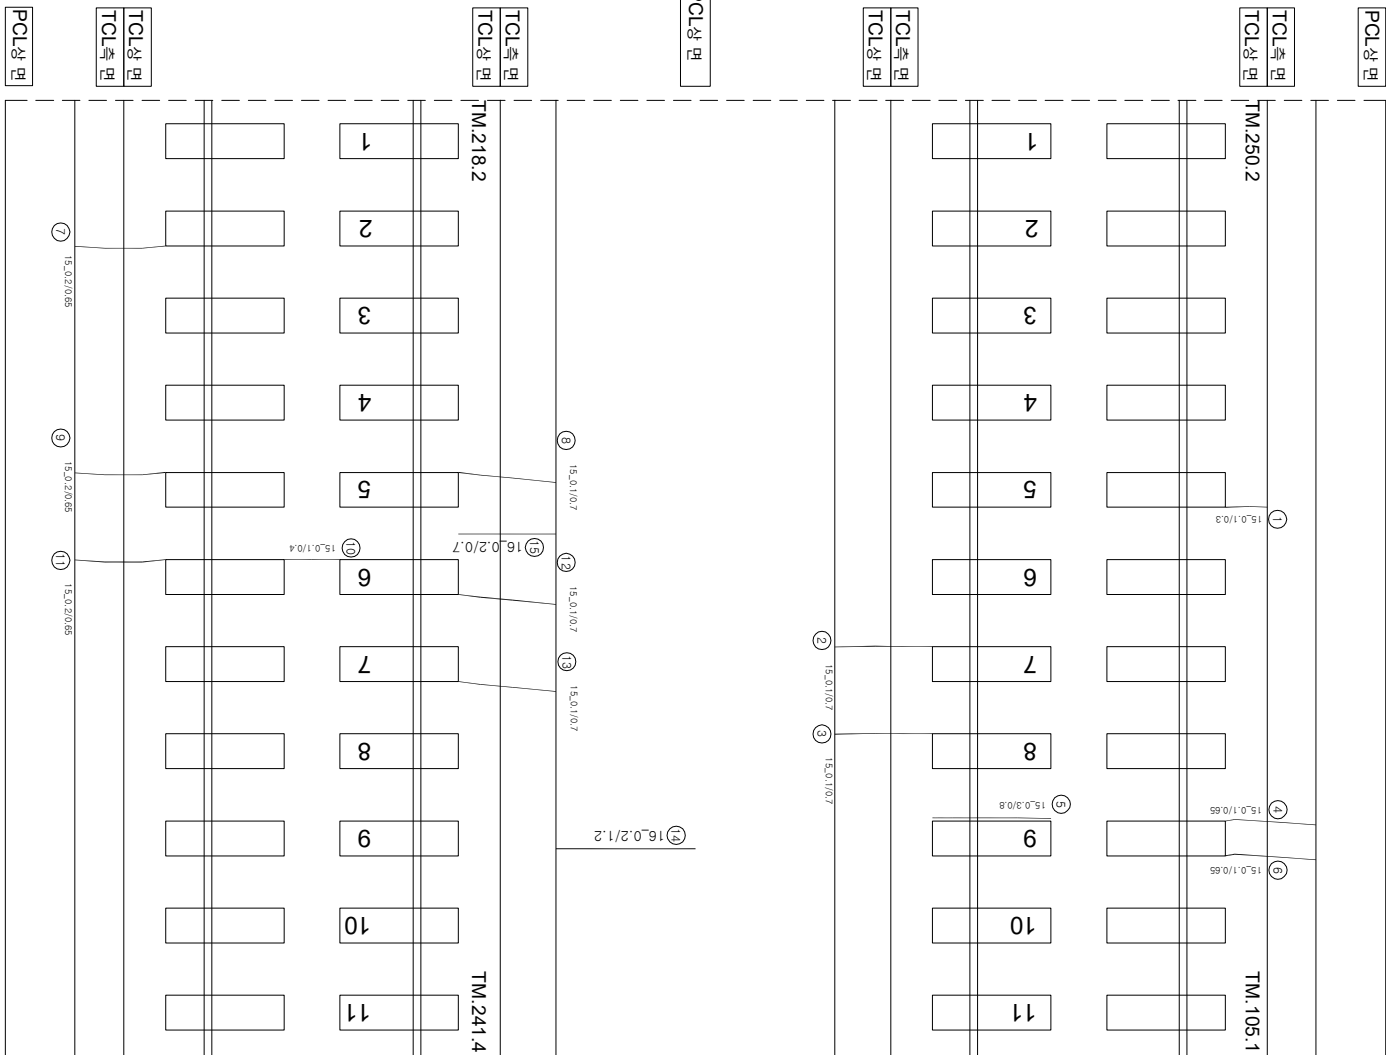
| 연번 | 산상 | 폭 | 연장 | 비고 | 연번 | 산상 | 폭 | 연장 | 비고 |
|---|---|---|---|---|---|---|---|---|---|
| 1 | 균열 | 0.1 mm | 0.3 m | | 55 | | | | |
| 2 | 균열 | 0.1 mm | 0.7 m | | 56 | | | | |
| 3 | 균열 | 0.1 mm | 0.7 m | | 57 | | | | |
| 4 | 균열 | 0.1 mm | 0.65 m | | 58 | | | | |
| 5 | 경계부 균열 | 0.3 mm | 0.8 m | | 59 | | | | |
| 6 | 균열 | 0.1 mm | 0.65 m | | 60 | | | | |
| 7 | 균열 | 0.2 mm | 0.65 m | | 61 | | | | |
| 8 | 균열 | 0.1 mm | 0.7 m | | 62 | | | | |
| 9 | 균열 | 0.2 mm | 0.65 m | | 63 | | | | |
| 10 | 균열 | 0.1 mm | 0.4 m | | 64 | | | | |
| 11 | 균열 | 0.2 mm | 0.65 m | | 65 | | | | |
| 12 | 균열 | 0.1 mm | 0.7 m | | 66 | | | | |
| 13 | 균열 | 0.1 mm | 0.7 m | | 67 | | | | |
| 14 | 균열 | 0.2 mm | 1.2 m | | 68 | | | | |
| 15 | 균열 | 0.2 mm | 0.7 m | | 69 | | | | |
