호남고속전주산업교\_334(75.374~75.381km, S67-3)

| 시 | 행 | 사 | 영 | 역 | 영 | 영 | 역 | 사 | 이 | | 영 | | | |
|---|---|---|---|---|---|---|---|---|---|---|---|---|---|---|
| KORAIL<br>KOREA RAILROAD | 한국철도공사 | 2017년도 호남고속선 오송-광주승정간 콘크리트케도 점검용역 | | | | | (주) 한국구조물안전연구원<br>(주) 한국도로안전연구원<br>(재) 한국건설품질연구원 | 이 복영 | 간 윤강<br>김 경 기<br>문 은 석 기 | 영 | | | | |

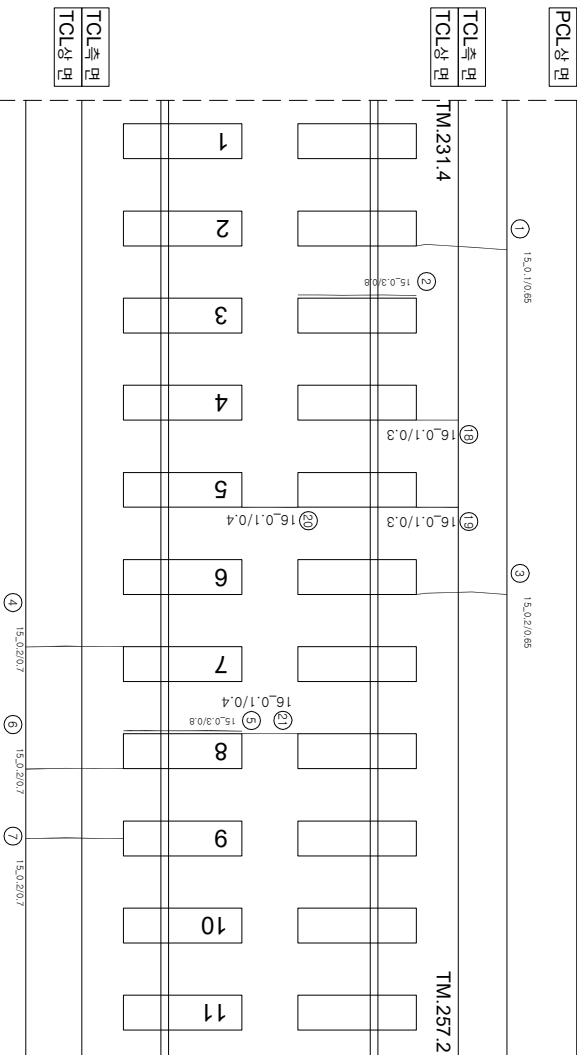
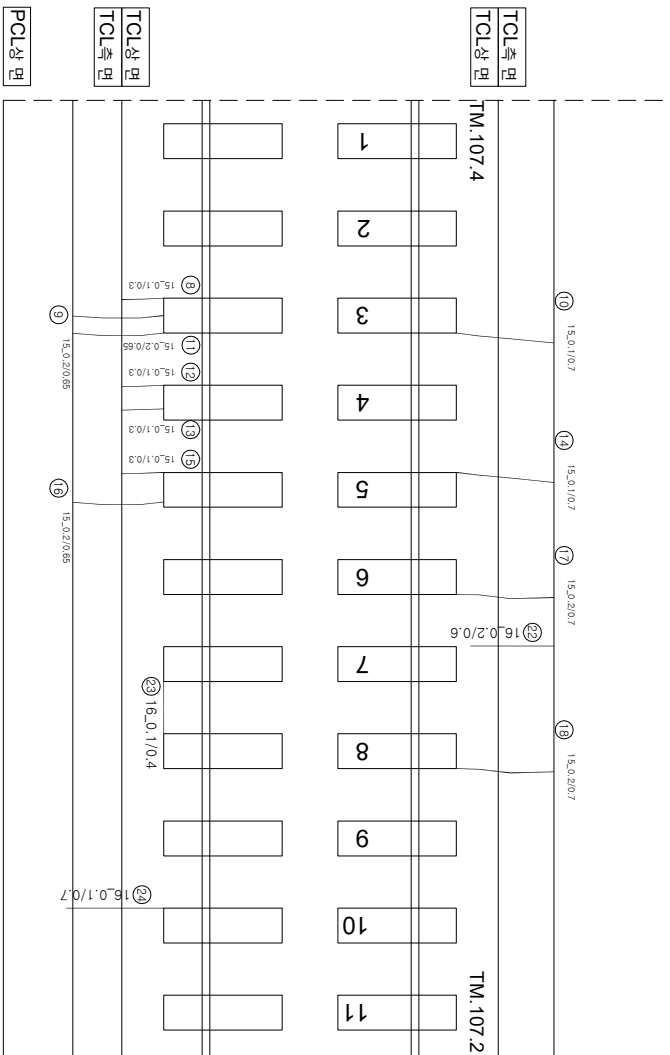
| 연번 | 산선 | 폭 | 연장 | 비고 | 연번 | 산선 | 폭 | 연장 | 비고 |
|---|---|---|---|---|---|---|---|---|---|
| 1 | 균열 | 0.1 | mm | 0.65 m | 55 | | | | |
| 2 | 관계부 균열 | 0.3 | mm | 0.8 m | 56 | | | | |
| 3 | 균열 | 0.2 | mm | 0.65 m | 57 | | | | |
| 4 | 균열 | 0.2 | mm | 0.7 m | 58 | | | | |
| 5 | 관계부 균열 | 0.3 | mm | 0.8 m | 59 | | | | |
| 6 | 균열 | 0.2 | mm | 0.7 m | 60 | | | | |
| 7 | 균열 | 0.2 | mm | 0.7 m | 61 | | | | |
| 8 | 균열 | 0.1 | mm | 0.3 m | 62 | | | | |
| 9 | 균열 | 0.2 | mm | 0.65 m | 63 | | | | |
| 10 | 균열 | 0.1 | mm | 0.7 m | 64 | | | | |
| 11 | 균열 | 0.2 | mm | 0.65 m | 65 | | | | |
| 12 | 균열 | 0.1 | mm | 0.3 m | 66 | | | | |
| 13 | 균열 | 0.1 | mm | 0.3 m | 67 | | | | |
| 14 | 균열 | 0.1 | mm | 0.7 m | 68 | | | | |
| 15 | 균열 | 0.1 | mm | 0.3 m | 69 | | | | |
| 16 | 균열 | 0.2 | mm | 0.7 m | 70 | | | | |
| 17 | 균열 | 0.2 | mm | 0.7 m | 71 | | | | |
| 18 | 균열 | 0.1 | mm | 0.3 m | 72 | | | | |
| 19 | 균열 | 0.1 | mm | 0.3 m | 73 | | | | |
| 20 | 균열 | 0.1 | mm | 0.4 m | 74 | | | | |
| 21 | 균열 | 0.1 | mm | 0.4 m | 75 | | | | |
| 22 | 균열 | 0.2 | mm | 0.6 m | 76 | | | | |
| 23 | 균열 | 0.1 | mm | 0.4 m | 77 | | | | |
| 24 | 균열 | 0.1 | mm | 0.7 m | 78 | | | | |
