호남고속선 죽산교\_305(75.171~75.178km, S61-4)

| 시 | 행 | 사 | 영 | 역 | 영 | 영 | 역 | 사 | 이 | | 영 | | | |
|---|---|---|---|---|---|---|---|---|---|---|---|---|---|---|
| KORAIL<br>KOREA RAILROAD | 한국철도공사 | 2017년도 호남고속선 오송-광주승정간 콘크리트케도 점검용역 | | | | | (주) 한국구조물안전연구원<br>(주) 한국도로안전연구원<br>(재) 한국건설품질연구원 | 이 복영 | 간 윤강<br>김 경 기<br>문 은 석 기 | 영 | | | | |

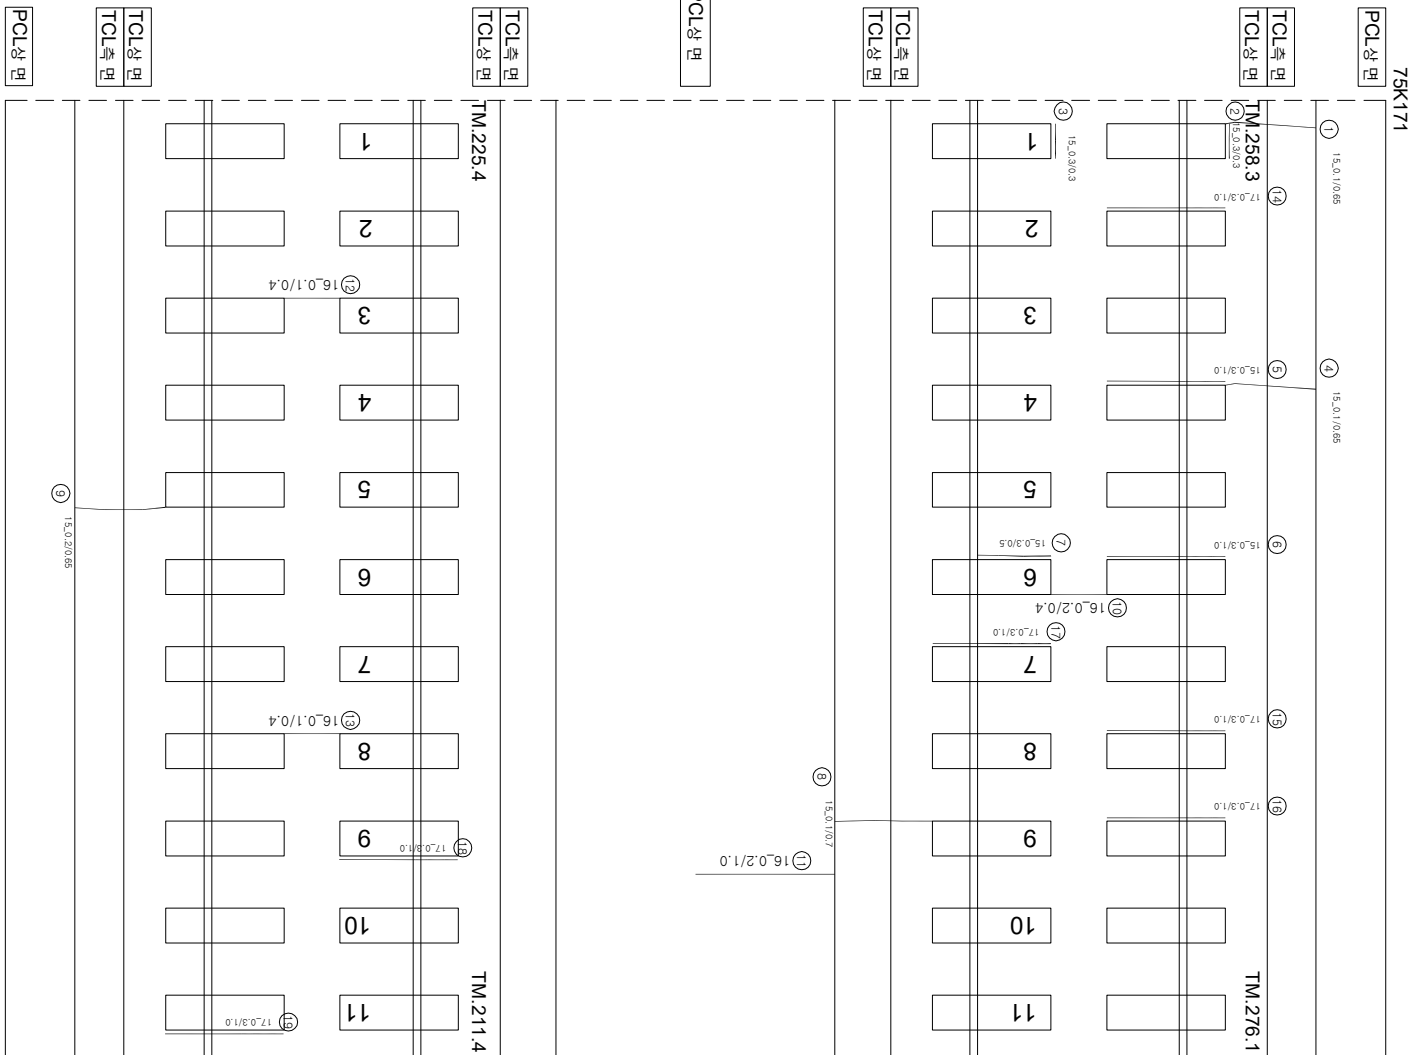
75K178

| 연번 | 산상 | 폭 | 연장 | 비고 | 연번 | 산상 | 폭 | 연장 | 비고 |
|---|---|---|---|---|---|---|---|---|---|
| 1 | 군열 | 0.1 mm | 0.65 m | | 55 | | | | |
| 2 | 경계부 군열 | 0.3 mm | 0.3 m | | 56 | | | | |
| 3 | 경계부 군열 | 0.3 mm | 0.3 m | | 57 | | | | |
| 4 | 군열 | 0.1 mm | 0.65 m | | 58 | | | | |
| 5 | 경계부 군열 | 0.3 mm | 1.0 m | 길이증가 | 59 | | | | |
| 6 | 경계부 군열 | 0.3 mm | 1.0 m | 길이증가 | 60 | | | | |
| 7 | 경계부 군열 | 0.3 mm | 0.5 m | | 61 | | | | |
| 8 | 군열 | 0.1 mm | 0.7 m | | 62 | | | | |
| 9 | 군열 | 0.2 mm | 0.65 m | | 63 | | | | |
| 10 | 군열 | 0.2 mm | 0.4 m | | 64 | | | | |
| 11 | 군열 | 0.2 mm | 1.0 m | | 65 | | | | |
| 12 | 군열 | 0.1 mm | 0.4 m | | 66 | | | | |
| 13 | 군열 | 0.1 mm | 0.4 m | | 67 | | | | |
| 14 | 경계부 군열 | 0.3 mm | 1.0 m | 신규 | 68 | | | | |
| 15 | 경계부 군열 | 0.3 mm | 1.0 m | 신규 | 69 | | | | |
| 16 | 경계부 군열 | 0.3 mm | 1.0 m | 신규 | 70 | | | | |
| 17 | 경계부 군열 | 0.3 mm | 1.0 m | 신규 | 71 | | | | |
| 18 | 경계부 군열 | 0.3 mm | 1.0 m | 신규 | 72 | | | | |
| 19 | 경계부 군열 | 0.3 mm | 1.0 m | 신규 | 73 | | | | |
