호남고속선 죽산교\_307(75.185~75.192km, S62-1)

| 시 | 행 | 사 | 영 | 역 | 영 | 영 | 역 | 사 | 이 | | 영 | | | |
|---|---|---|---|---|---|---|---|---|---|---|---|---|---|---|
| KORAIL<br>KOREA RAILROAD | 한국철도공사 | 2017년도 호남고속선 오송-광주승정간 콘크리트케도 점검용역 | | | | | (주) 한국구조물안전연구원<br>(주) 한국도로안전연구원<br>(재) 한국건설품질연구원 | 이 복영 | 간 윤강<br>김 경 기<br>문 은 석 기 | 영 | | | | |

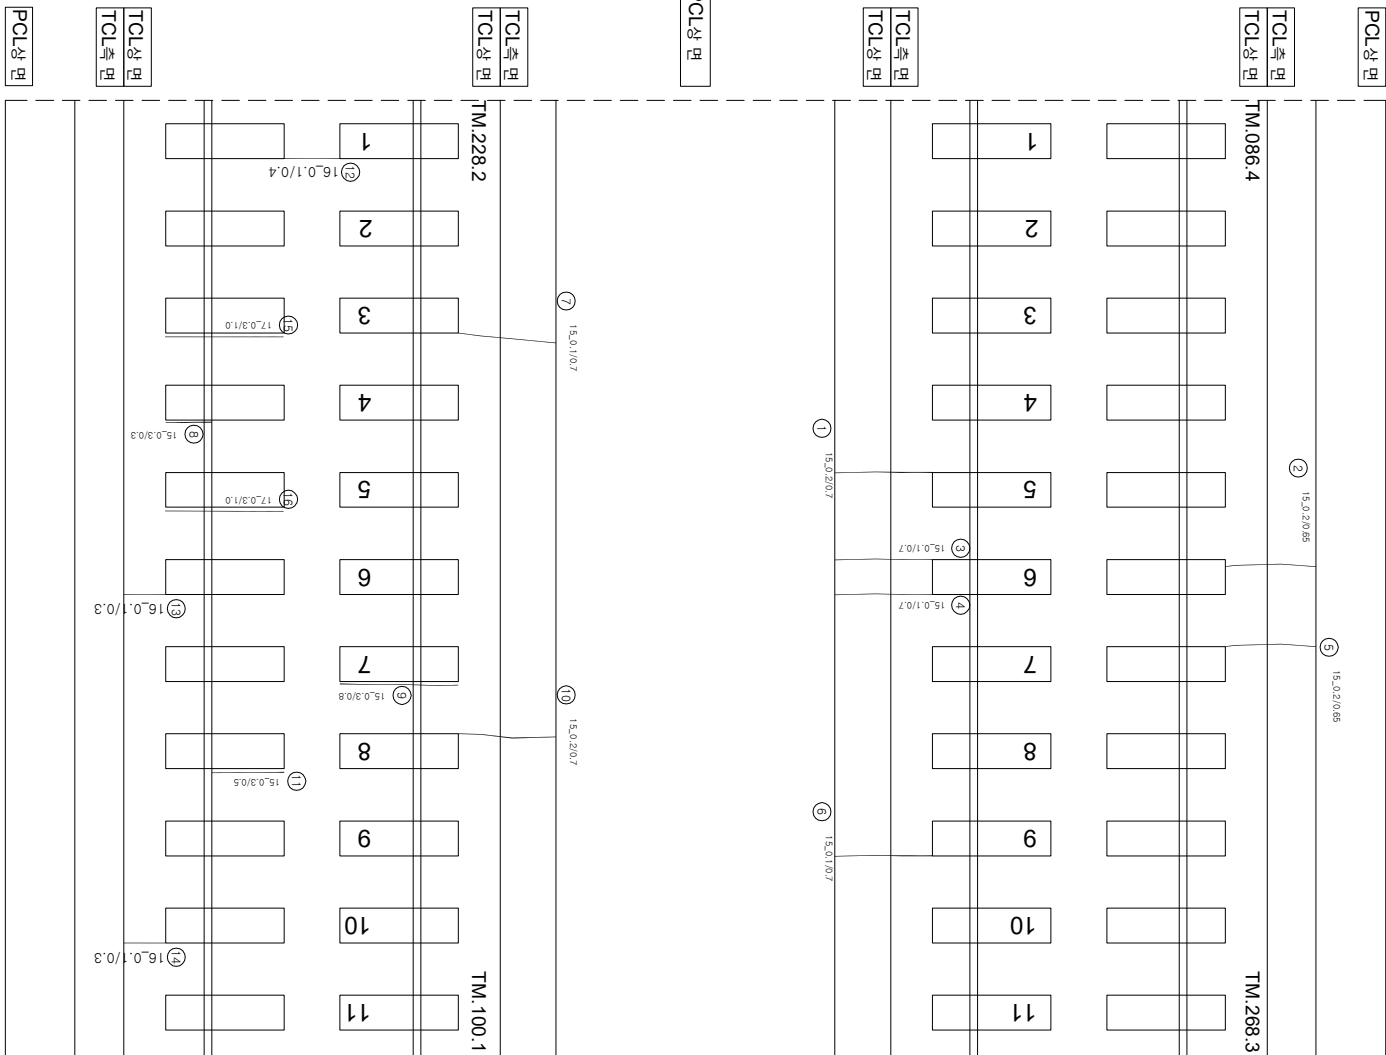
| 연번 | 산선 | 폭 | 연장 | 비고 | 연번 | 산선 | 폭 | 연장 | 비고 |
|---|---|---|---|---|---|---|---|---|---|
| 1 | 균열 | 0.2 | mm | 0.7 | m | 55 | | | |
| 2 | 균열 | 0.2 | mm | 0.65 | m | 56 | | | |
| 3 | 균열 | 0.1 | mm | 0.7 | m | 57 | | | |
| 4 | 균열 | 0.1 | mm | 0.7 | m | 58 | | | |
| 5 | 균열 | 0.2 | mm | 0.65 | m | 59 | | | |
| 6 | 균열 | 0.1 | mm | 0.7 | m | 60 | | | |
| 7 | 균열 | 0.1 | mm | 0.7 | m | 61 | | | |
| 8 | 균열부 균열 | 0.3 | mm | 0.3 | m | 62 | | | |
| 9 | 균열 | 0.3 | mm | 0.8 | m | 63 | | | |
| 10 | 균열 | 0.2 | mm | 0.7 | m | 64 | | | |
| 11 | 균열부 균열 | 0.3 | mm | 0.5 | m | 65 | | | |
| 12 | 균열 | 0.1 | mm | 0.4 | m | 66 | | | |
| 13 | 균열 | 0.1 | mm | 0.3 | m | 67 | | | |
| 14 | 균열 | 0.1 | mm | 0.3 | m | 68 | | | |
| 15 | 균열부 균열 | 0.3 | mm | 1.0 | m | 69 | | | |
| 16 | 균열부 균열 | 0.3 | mm | 1.0 | m | 70 | | | |
