호남고속전주산업코-309(75.199~75.206km, S62-3)

| 시 | 행 | 사 | 영 | 역 | 영 | 영 | 역 | 사 | 이 | | 영 | | | |
|---|---|---|---|---|---|---|---|---|---|---|---|---|---|---|
| KORAIL<br>KOREA RAILROAD | 한국철도공사 | 2017년도 호남고속선 오송-광주승정간 콘크리트케도 점검용역 | | | | | (주) 한국구조물안전연구원<br>(주) 한국토인안전연구원<br>(재) 한국건설품질연구원 | 이 복영 | 간 윤강<br>김 경 기<br>문 은 석 기 | 영 | | | | |

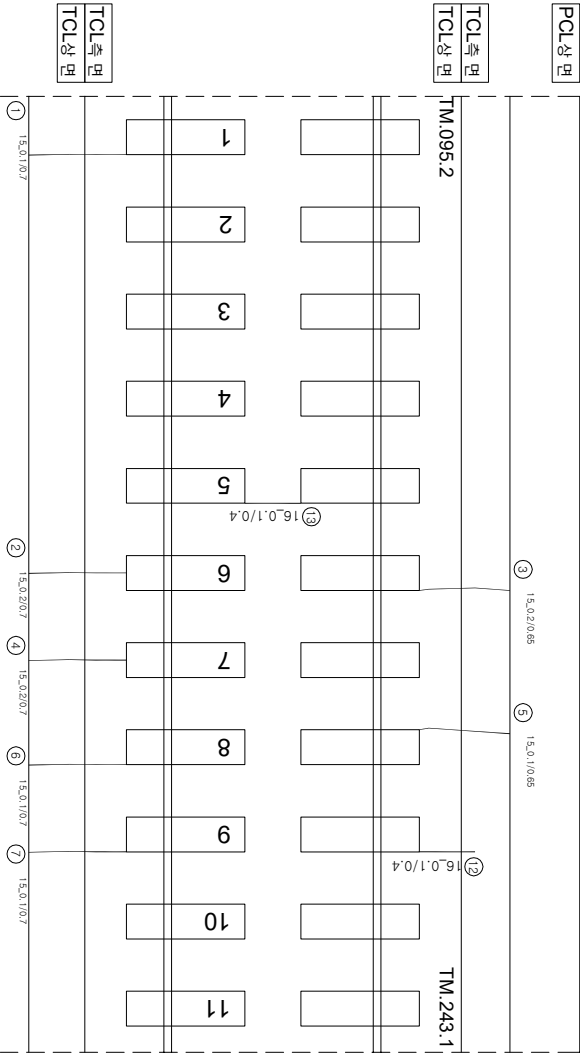
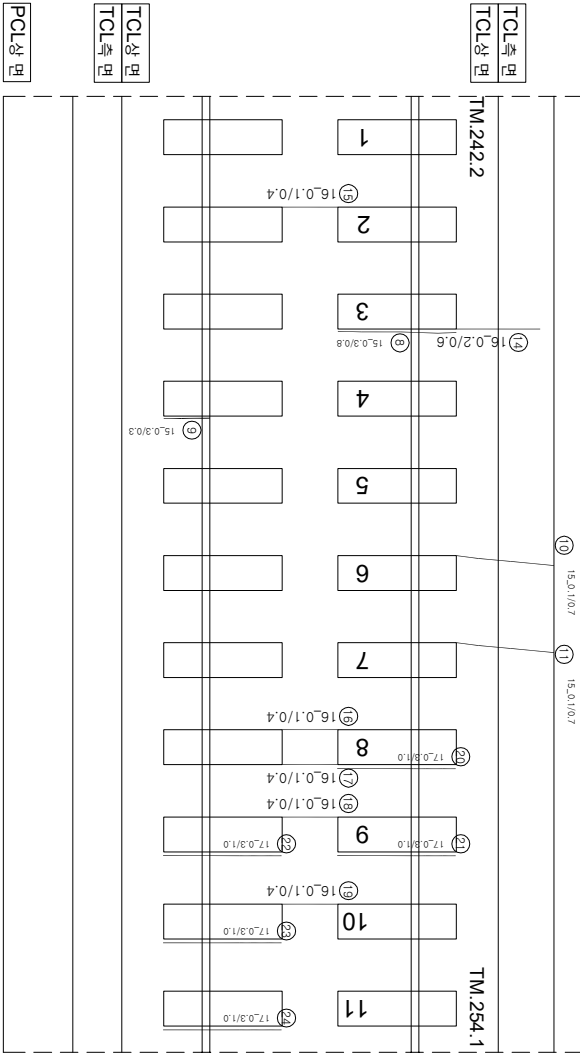
PCL상 2배

| 연번 | 산 | 목 | 연장 | 비고 | 연번 | 산 | 목 | 연장 | 비고 |
|---|---|---|---|---|---|---|---|---|---|
| 8 | 장계부 군열 | 0.3 | mm | 0.8 m | 62 | | | | |
| 9 | 장계부 군열 | 0.3 | mm | 0.3 m | 63 | | | | |
| 20 | 장계부 군열 | 0.3 | mm | 1.0 m | 신규 | 74 | | | |
| 21 | 장계부 군열 | 0.3 | mm | 1.0 m | 신규 | 75 | | | |
| 22 | 장계부 군열 | 0.3 | mm | 1.0 m | 신규 | 76 | | | |
| 23 | 장계부 군열 | 0.3 | mm | 1.0 m | 신규 | 77 | | | |
| 24 | 장계부 군열 | 0.3 | mm | 1.0 m | 신규 | 78 | | | |
