호남고속선 축산교\_토공노반\_21 (75.630~75.640 (L=10m)

038\_축산교\_토공노반\_21 (75.630~75.640 )

2017년도 호남고속선 오송-광주승장간 콘크리트케도 점검용역

(주)한국구조물안전연구원  
(주)한국토안전연구원  
(재)한국건설품질연구원

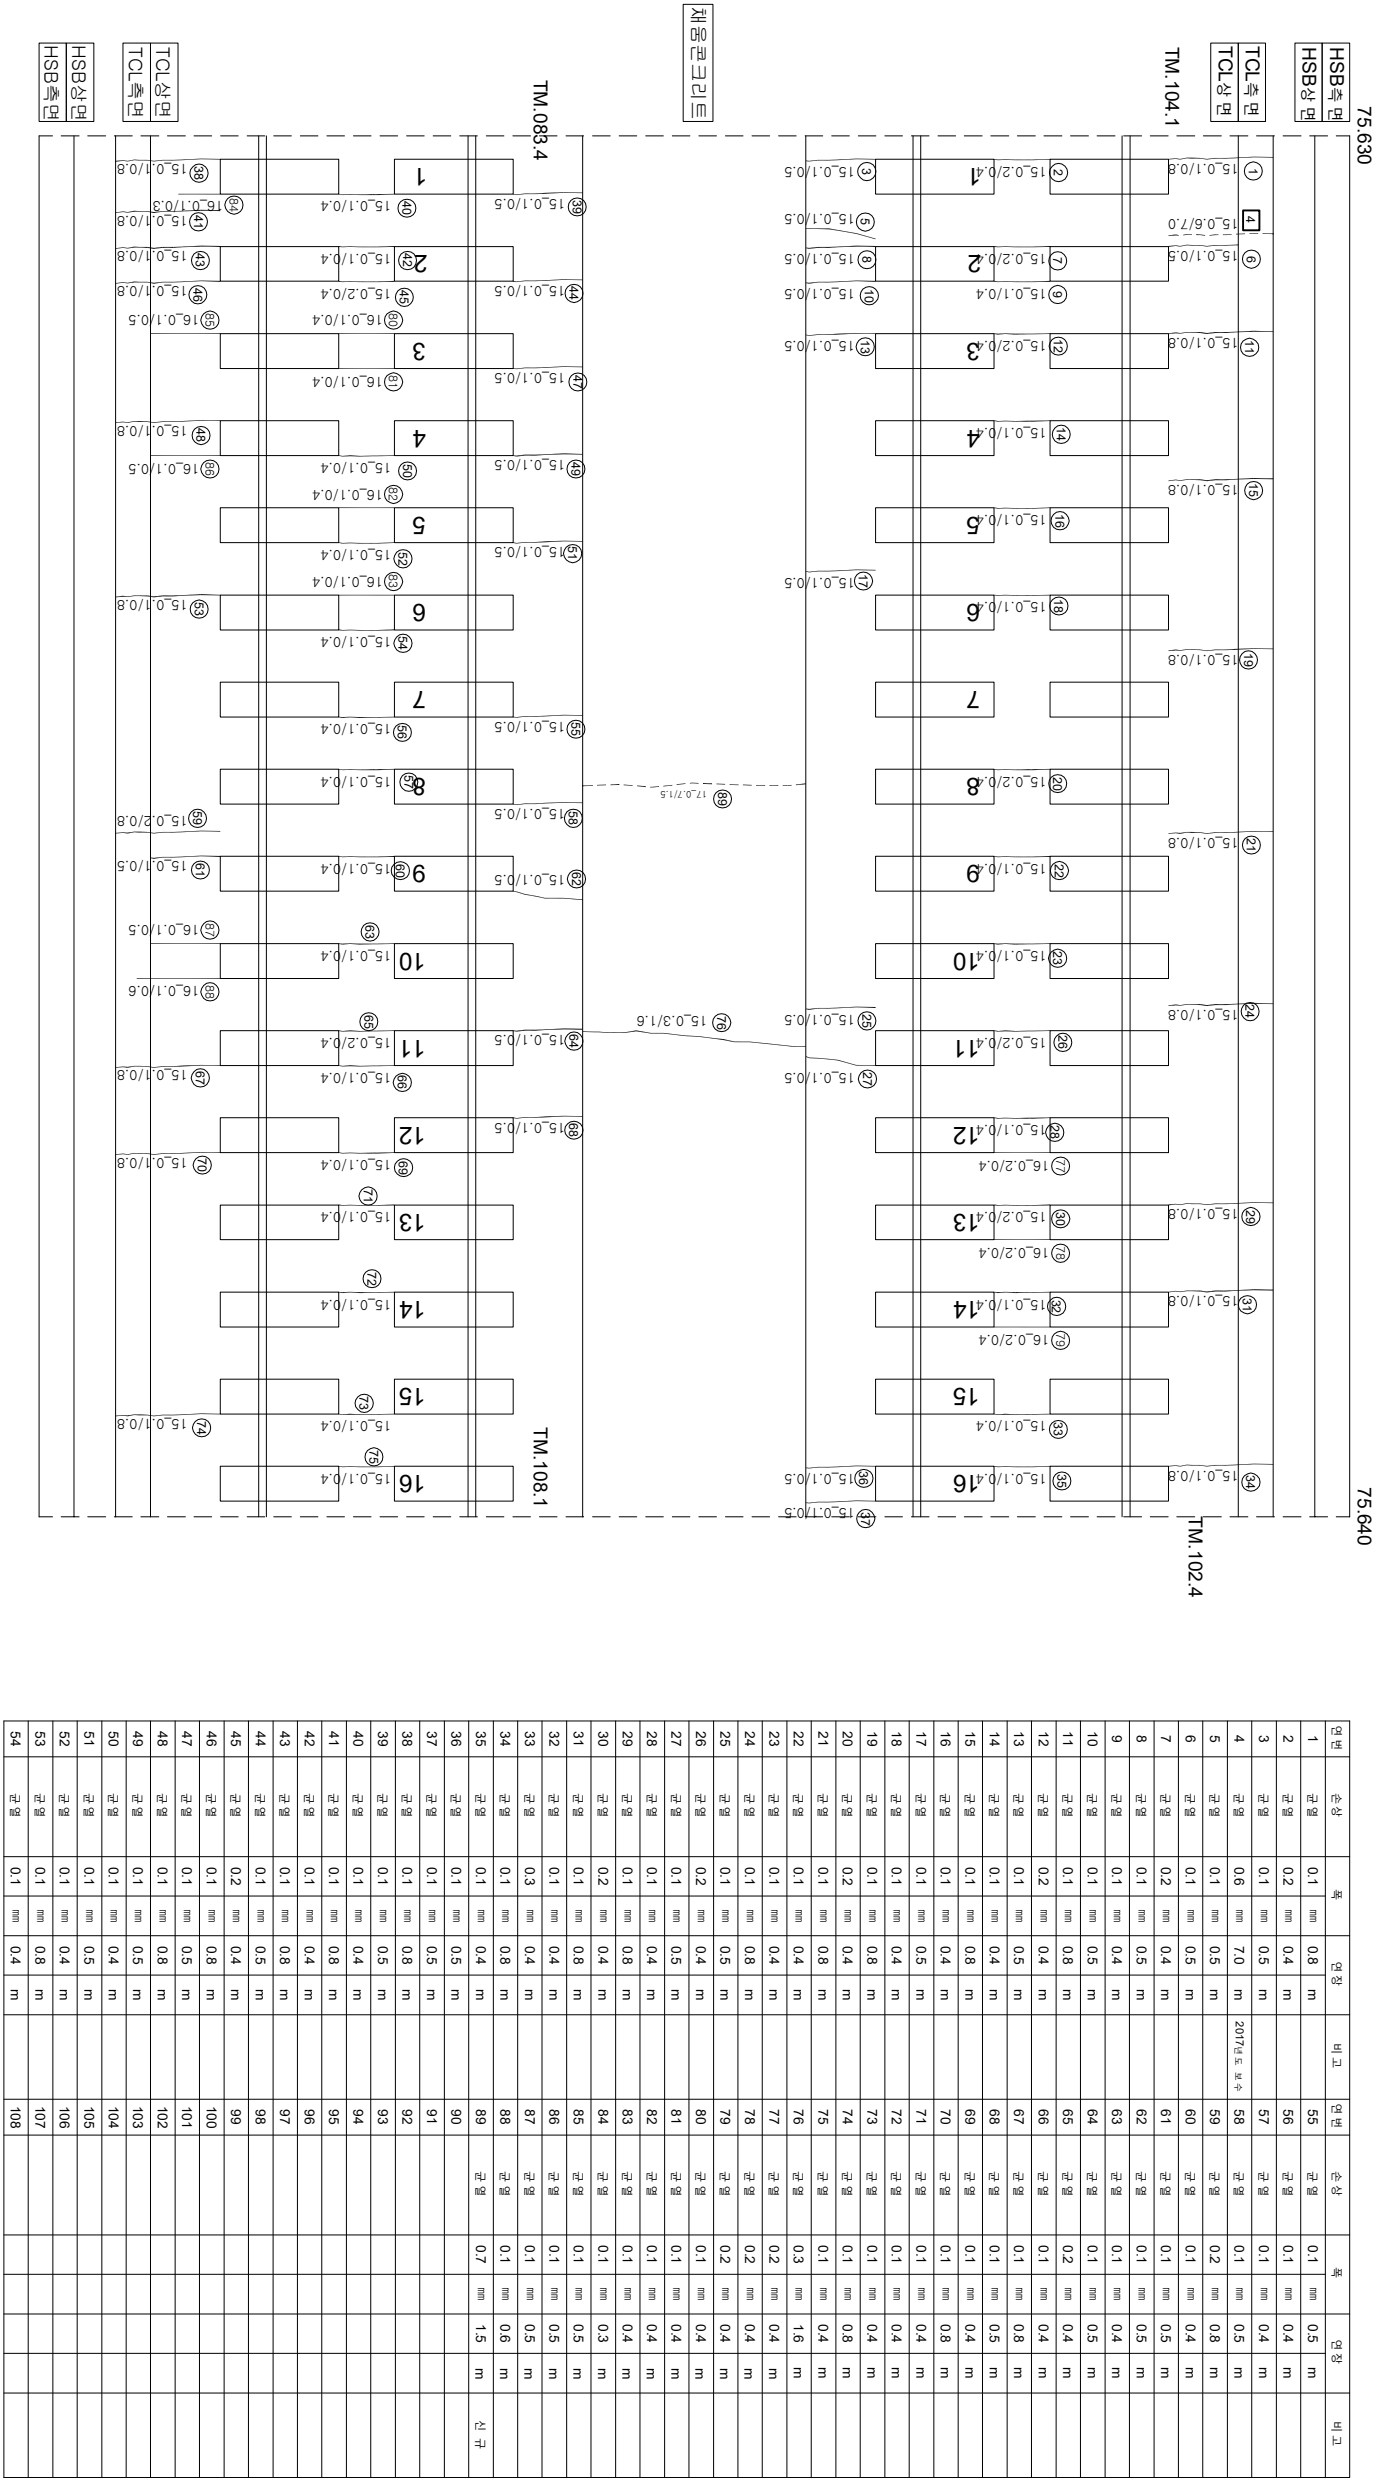
| 연번 | 순상 | 폭 | 연장 | 비고 | 연번 | 순상 | 폭 | 연장 | 비고 |
|---|---|---|---|---|---|---|---|---|---|
| 4 | 균열 | 0.6 mm | 7.0 m | 2017년도 보수 | 58 | 균열 | 0.1 mm | 0.5 m | |
| 22 | 균열 | 0.1 mm | 0.4 m | | 76 | 균열 | 0.3 mm | 1.6 m | |
| 33 | 균열 | 0.3 mm | 0.4 m | | 87 | 균열 | 0.1 mm | 0.5 m | |
| 35 | 균열 | 0.1 mm | 0.4 m | | 89 | 균열 | 0.7 mm | 1.5 m | 신구 |
