호남고속선종리코-14 (75.790~75.797km, S3-3)

| 시 | 행 사 | 영 역 | 영 역 | 공 공 사 | 과 목 명 지 | | 단 계 | | | |
|---|---|---|---|---|---|---|---|---|---|---|
| KORAIL<br>KOREA RAILROAD | 한국철도공사 | 2017년도 호남고속선 오송-광주승정간 콘크리트케도 점검용역 | (주) 한국구조물안전연구원<br>(주) 한국도로안전연구원<br>(재) 한국건설품질연구원 | 이 복 영<br><br>김 원 강<br>김 경 기<br>문 은 석 | 구 간 | 〰〰〰 (0.3mm이하 : 흑색) | 점목도상판면리 | | 재료면리 | |

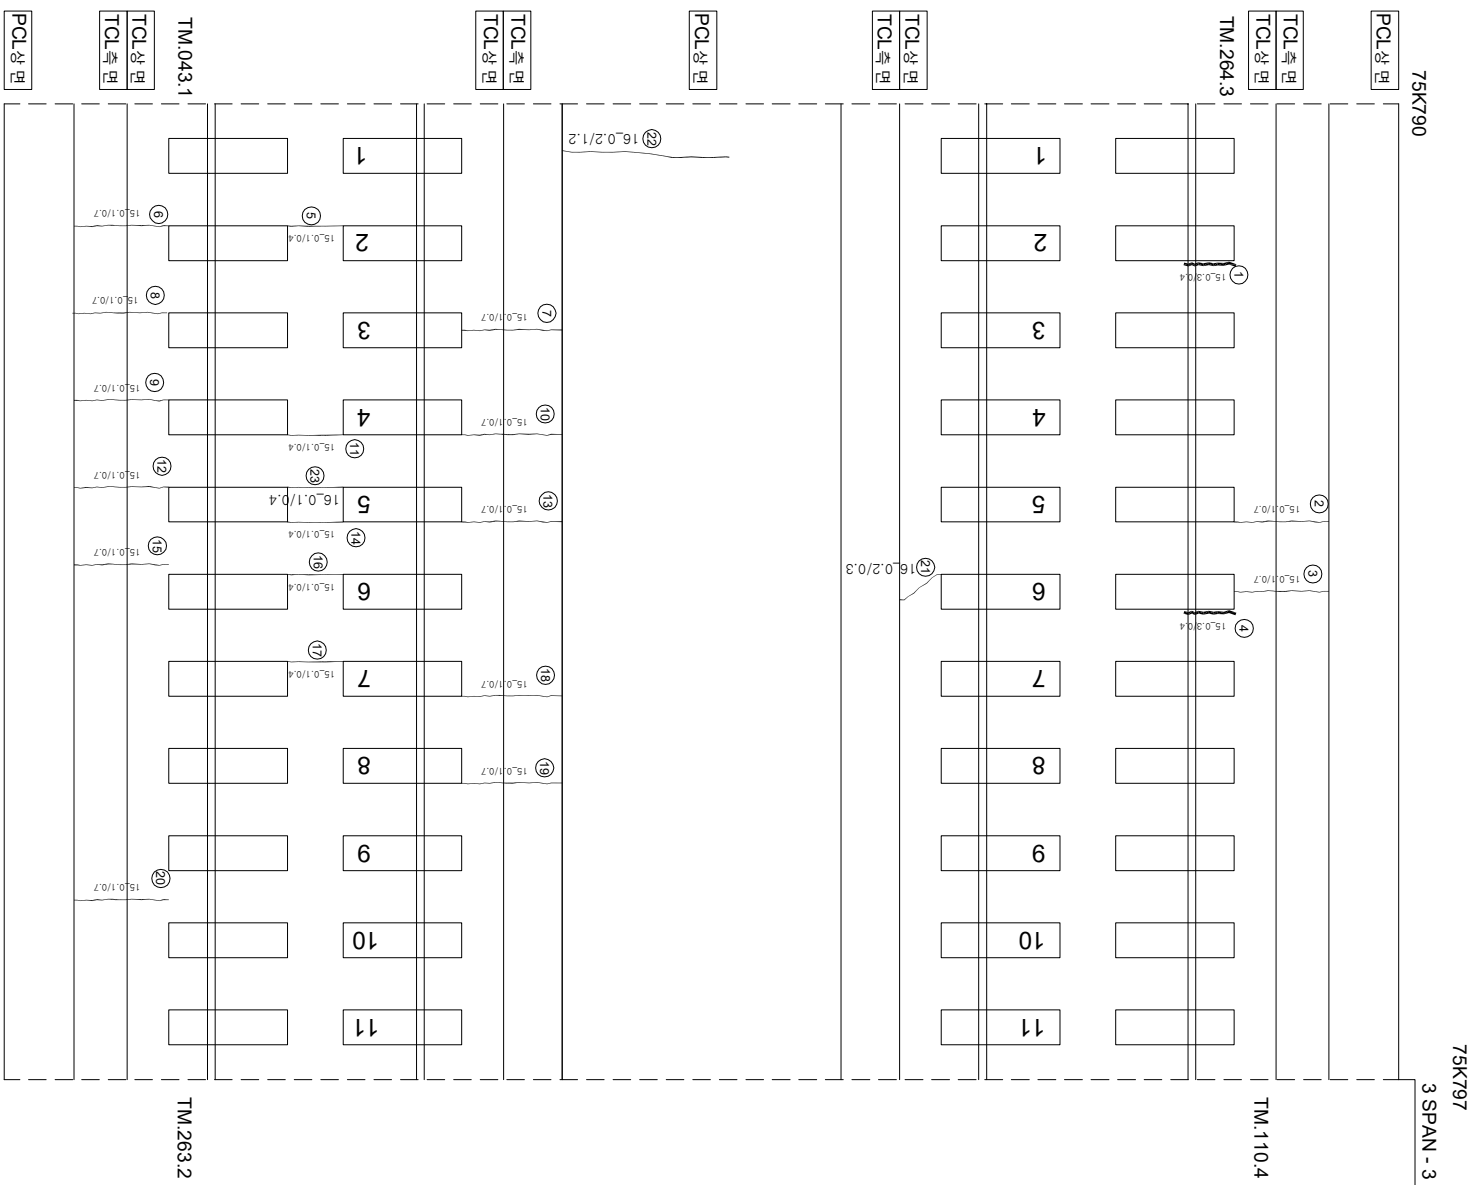
| 연번 | 순상 | 폭 | 연장 | 비고 | 연번 | 순상 | 폭 | 연장 | 비고 |
|---|---|---|---|---|---|---|---|---|---|
| 1 | 경석부 균열 | 0.3 mm | 0.4 m | | 55 | | | | |
| 2 | 균열 | 0.1 mm | 0.7 m | | 56 | | | | |
| 3 | 균열 | 1 mm | 0.7 m | | 57 | | | | |
| 4 | 경석부 균열 | 0.3 mm | 0.4 m | | 58 | | | | |
| 5 | 균열 | 0.1 mm | 0.4 m | | 59 | | | | |
| 6 | 균열 | 0.1 mm | 0.7 m | | 60 | | | | |
| 7 | 균열 | 0.1 mm | 0.7 m | | 61 | | | | |
| 8 | 균열 | 0.1 mm | 0.7 m | | 62 | | | | |
| 9 | 균열 | 0.1 mm | 0.7 m | | 63 | | | | |
| 10 | 균열 | 0.1 mm | 0.7 m | | 64 | | | | |
| 11 | 균열 | 0.1 mm | 0.4 m | | 65 | | | | |
| 12 | 균열 | 0.1 mm | 0.7 m | | 66 | | | | |
| 13 | 균열 | 0.1 mm | 0.7 m | | 67 | | | | |
| 14 | 균열 | 0.1 mm | 0.4 m | | 68 | | | | |
| 15 | 균열 | 0.1 mm | 0.7 m | | 69 | | | | |
| 16 | 균열 | 0.1 mm | 0.4 m | | 70 | | | | |
| 17 | 균열 | 0.1 mm | 0.4 m | | 71 | | | | |
| 18 | 균열 | 0.1 mm | 0.7 m | | 72 | | | | |
| 19 | 균열 | 0.1 mm | 0.7 m | | 73 | | | | |
| 20 | 균열 | 0.1 mm | 0.7 m | | 74 | | | | |
| 21 | 균열 | 0.2 mm | 0.3 m | | 75 | | | | |
| 22 | 균열 | 0.2 mm | 1.2 m | | 76 | | | | |
| 23 | 균열 | 0.1 mm | 0.4 m | | 77 | | | | |
