호남고속선 중리코-16 (75.804~75.811km, S3-5)

| 시 | 행 사 | 영 역 | 영 역 | 영 역 | 사 | 인 지 | | 단 | | |
|---|---|---|---|---|---|---|---|---|---|---|
| KORAIL<br>KOREA RAILROAD | 한국철도공사 | 2017년도 호남고속선 오송-광주승정간 콘크리트케도 점검공역 | (주) 한국구조물안전연구원<br>(주) 한국도로안전연구원<br>(재) 한국건설품질연구원 | 이 박 영 | 강 완 강<br>김 경 기<br>윤 석 기 | 영역 | 0220 (0.3m이하 : 흑색) | 재료본리 | | |

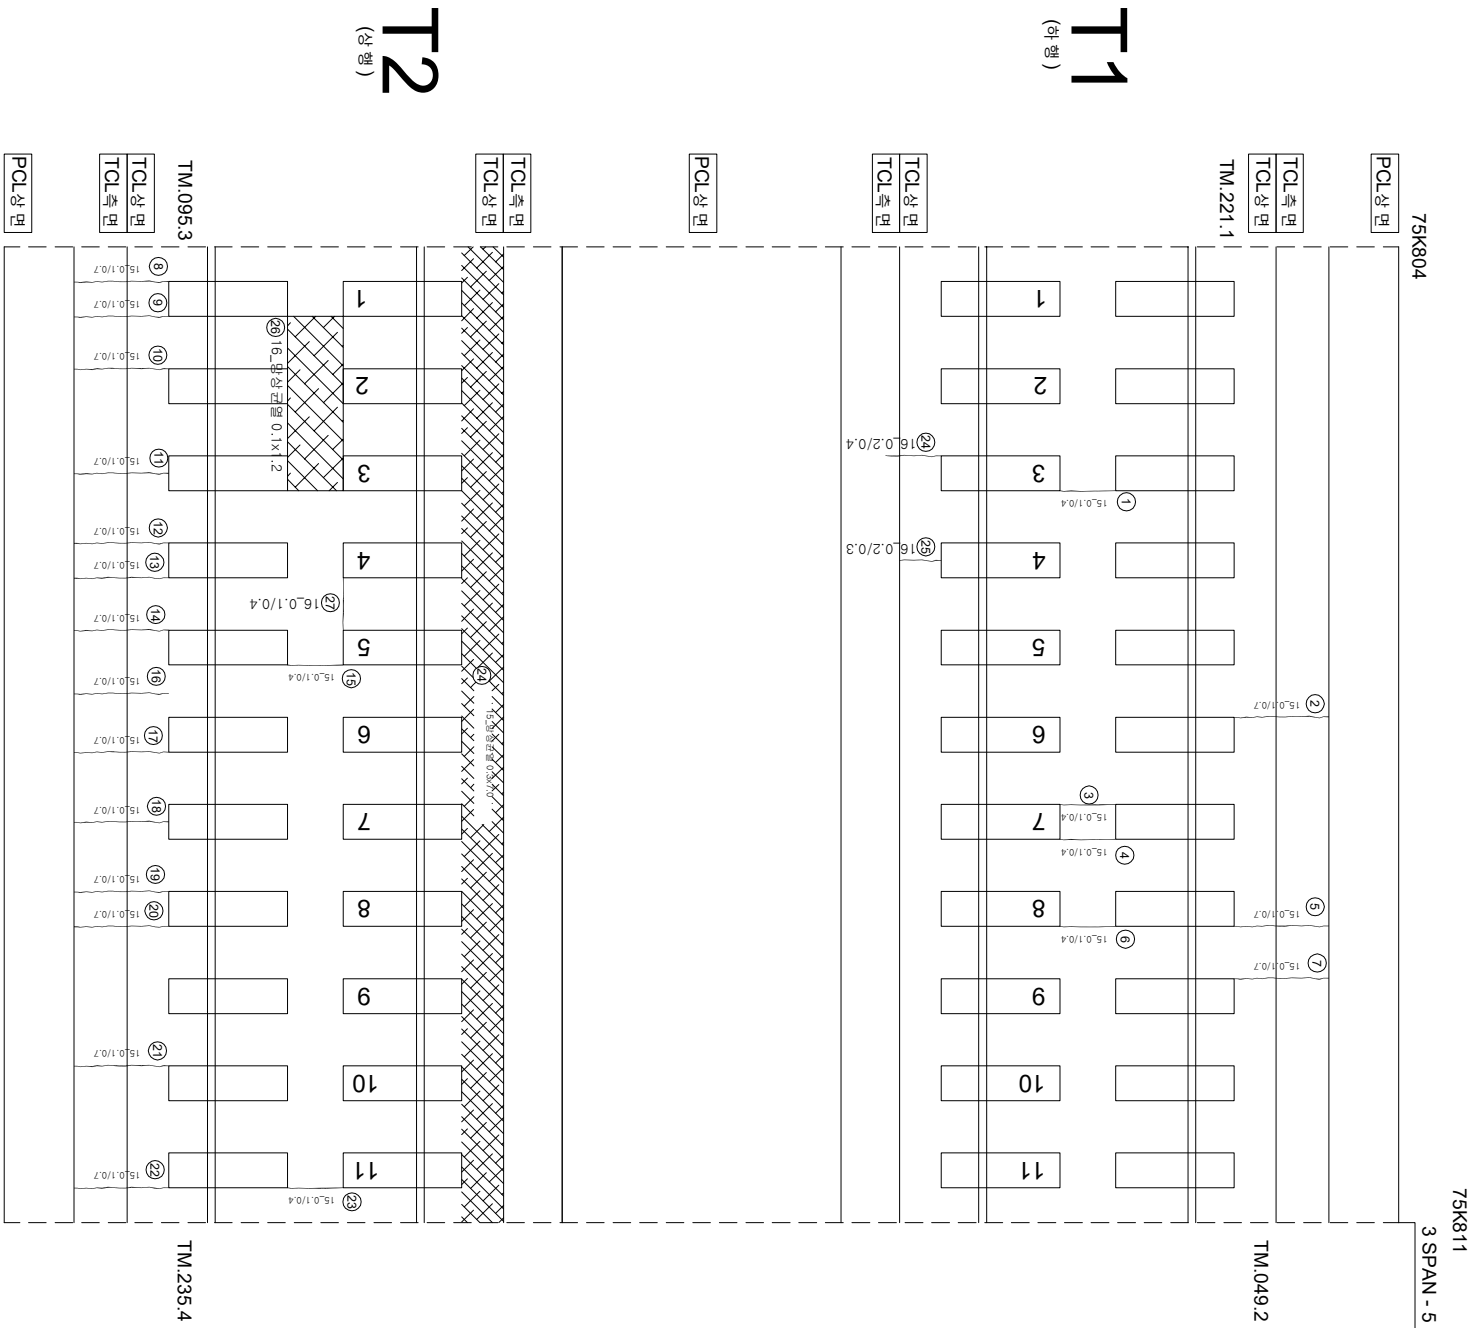
P3

| 연번 | 순상 | 폭 | 연장 | 비고 | 연번 | 순상 | 폭 | 연장 | 비고 |
|---|---|---|---|---|---|---|---|---|---|
| 1 | 균열 | 0.1 mm | 0.4 m | | 55 | | | | |
| 2 | 균열 | 0.1 mm | 0.7 m | | 56 | | | | |
| 3 | 균열 | 0.1 mm | 0.4 m | | 57 | | | | |
| 4 | 균열 | 0.1 mm | 0.4 m | | 58 | | | | |
| 5 | 균열 | 0.1 mm | 0.7 m | | 59 | | | | |
| 6 | 균열 | 0.1 mm | 0.4 m | | 60 | | | | |
| 7 | 균열 | 0.1 mm | 0.7 m | | 61 | | | | |
| 8 | 균열 | 0.1 mm | 0.7 m | | 62 | | | | |
| 9 | 균열 | 0.1 mm | 0.7 m | | 63 | | | | |
| 10 | 균열 | 0.1 mm | 0.7 m | | 64 | | | | |
| 11 | 균열 | 0.1 mm | 0.7 m | | 65 | | | | |
| 12 | 균열 | 0.1 mm | 0.7 m | | 66 | | | | |
| 13 | 균열 | 0.1 mm | 0.7 m | | 67 | | | | |
| 14 | 균열 | 0.1 mm | 0.7 m | | 68 | | | | |
| 15 | 균열 | 0.1 mm | 0.4 m | | 69 | | | | |
| 16 | 균열 | 0.1 mm | 0.7 m | | 70 | | | | |
| 17 | 균열 | 0.1 mm | 0.7 m | | 71 | | | | |
| 18 | 균열 | 0.1 mm | 0.7 m | | 72 | | | | |
| 19 | 균열 | 0.1 mm | 0.7 m | | 73 | | | | |
| 20 | 균열 | 0.1 mm | 0.7 m | | 74 | | | | |
| 21 | 균열 | 0.1 mm | 0.7 m | | 75 | | | | |
| 22 | 균열 | 0.1 mm | 0.7 m | | 76 | | | | |
| 23 | 균열 | 0.1 mm | 0.4 m | | 77 | | | | |
| 24 | 균열 | 0.2 mm | 0.4 m | | 78 | | | | |
| 25 | 균열 | 0.2 mm | 0.3 m | | 79 | | | | |
| 26 | 망상균열 | 0.1 m | 1.2 m | | 80 | | | | |
| 27 | 균열 | 0.1 mm | 0.4 m | | 81 | | | | |
