호남고속선 중리교\_40 (75.972~75.979km, S8-4)

8 SPAN - 4

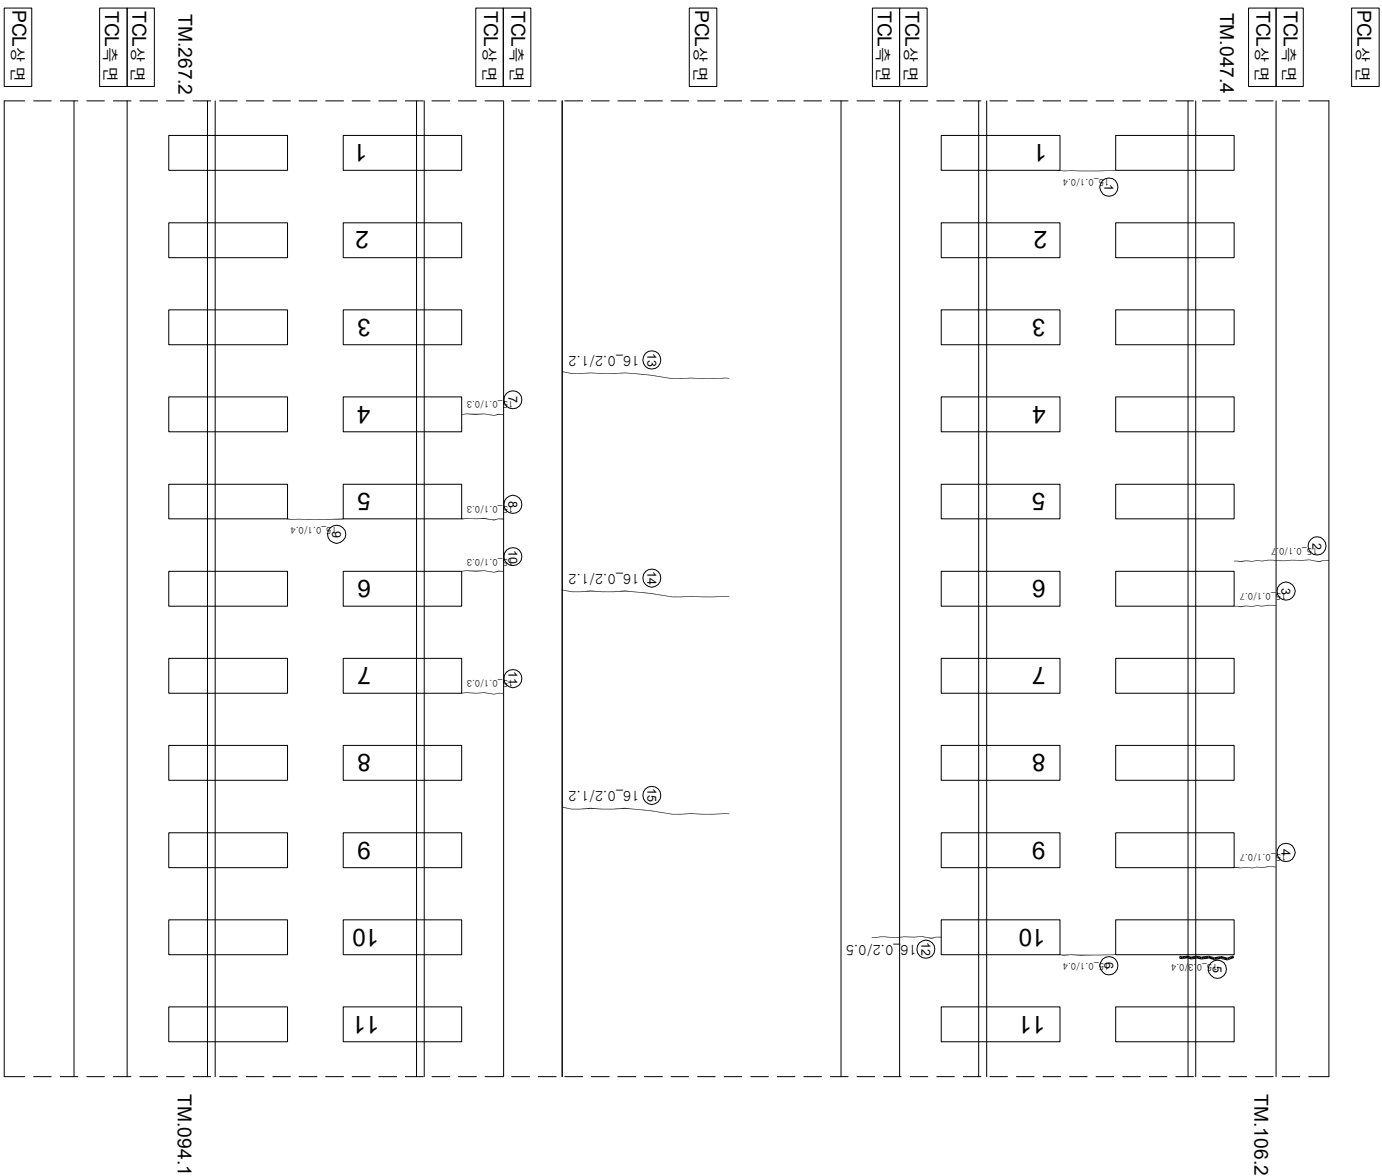
| 연번 | 순상 | 폭 | 연장 | 비고 | 연번 | 순상 | 폭 | 연장 | 비고 |
|---|---|---|---|---|---|---|---|---|---|
| 1 | 균열 | 0.1 mm | 0.4 m | | 55 | | | | |
| 2 | 균열 | 0.1 mm | 0.7 m | | 56 | | | | |
| 3 | 균열 | 0.1 mm | 0.7 m | | 57 | | | | |
| 4 | 균열 | 0.1 mm | 0.7 m | | 58 | | | | |
| 5 | 균열 | 0.3 mm | 0.4 m | | 59 | | | | |
| 6 | 균열 | 0.1 mm | 0.4 m | | 60 | | | | |
| 7 | 균열 | 0.1 mm | 0.3 m | | 61 | | | | |
| 8 | 균열 | 0.1 mm | 0.3 m | | 62 | | | | |
| 9 | 균열 | 0.1 mm | 0.4 m | | 63 | | | | |
| 10 | 균열 | 0.1 mm | 0.3 m | | 64 | | | | |
| 11 | 균열 | 0.1 mm | 0.3 m | | 65 | | | | |
| 12 | 균열 | 0.2 mm | 0.5 m | | 66 | | | | |
| 13 | 균열 | 0.2 mm | 1.2 m | | 67 | | | | |
| 14 | 균열 | 0.2 mm | 1.2 m | | 68 | | | | |
| 15 | 균열 | 0.2 mm | 1.2 m | | 69 | | | | |
