호남고속선 중리코\_6 (75.734~75.741km, S1-5)

| 시 | 행 | 사 | 영 | 역 | 영 | 영 | 역 | 사 | 이 | | 영 | 단 | 기 | 영 | 기 | 영 | 기 | 영 | 기 | | | | | | | | | | | | |
|---|---|---|---|---|---|---|---|---|---|---|---|---|---|---|---|---|---|---|---|---|---|---|---|---|---|---|---|---|---|---|---|
| KORAIL<br>KOREA RAILROAD | 한국철도공사 | 2017년도 호남고속선 오송-광주승정간 콘크리트케도 점경영역 | | | | | | (주) 한국구조물안전연구원<br>(주) 한국도로안전연구원<br>(재) 한국건설품질연구원 | 이 | 복 | 영 | 간 | 영 | 단 | 기 | 영 | 기 | 영 | 기 | | | | | | | | | | | | |

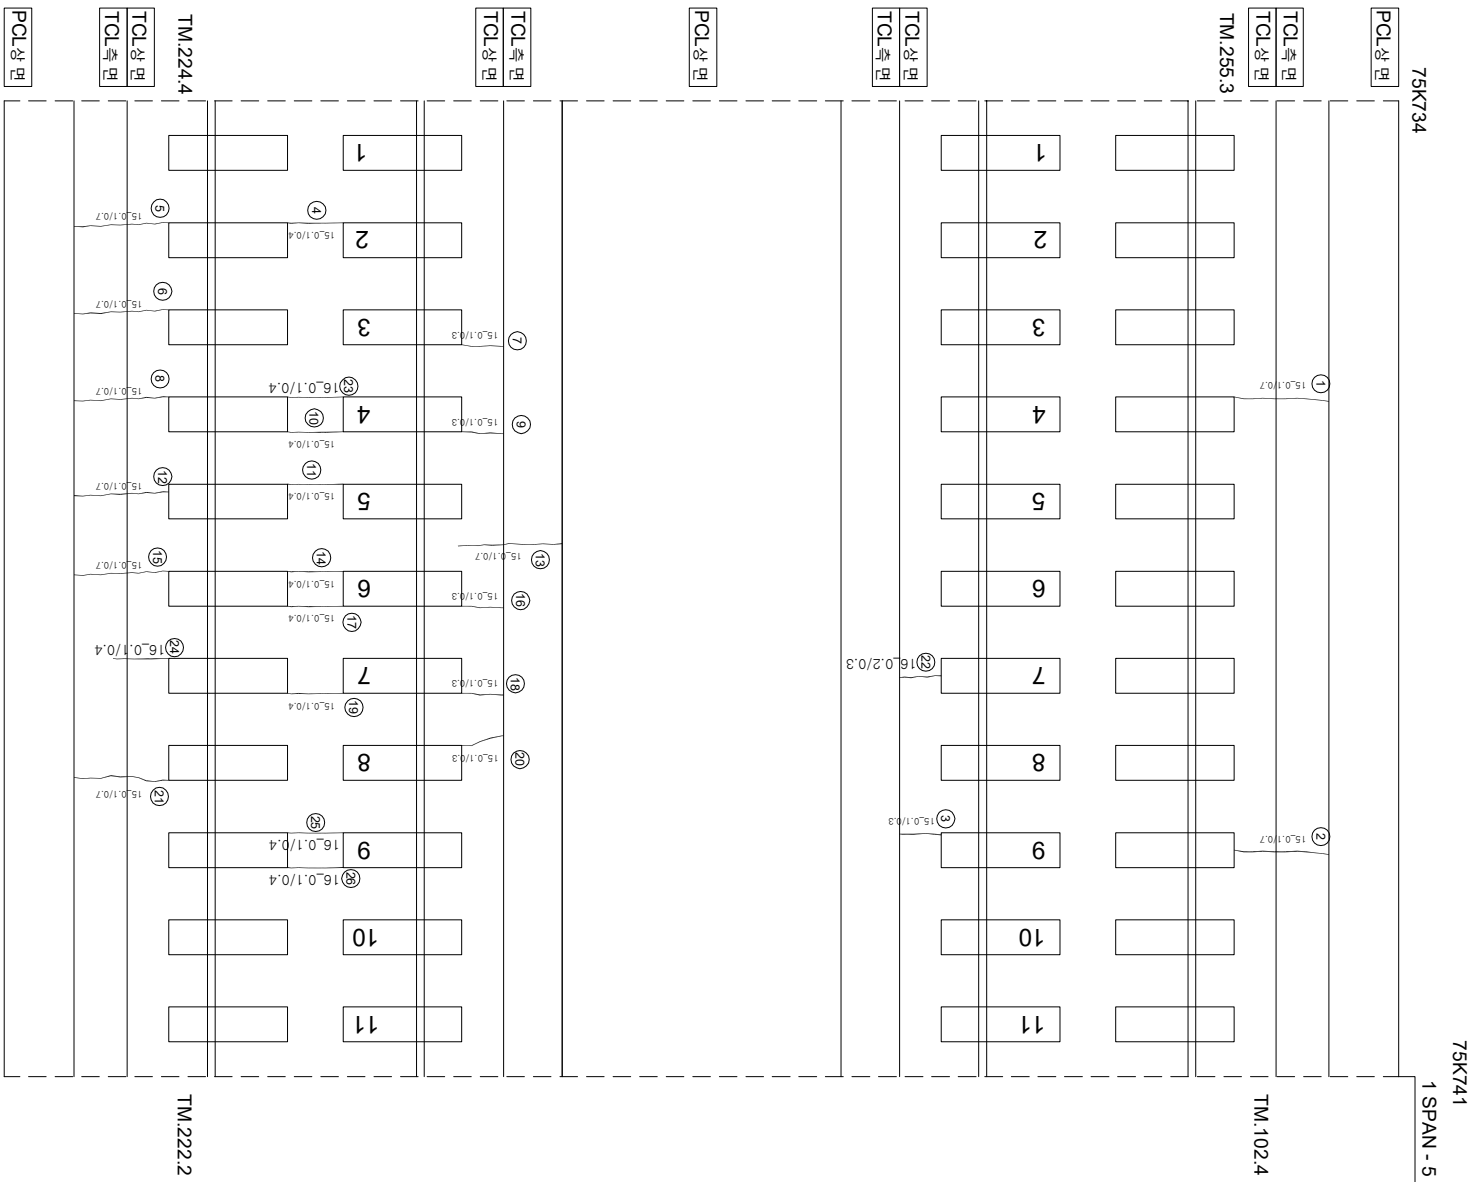
| 연번 | 순상 | 폭 | 연장 | 비고 | 연번 | 순상 | 폭 | 연장 | 비고 |
|---|---|---|---|---|---|---|---|---|---|
| 1 | 균열 | 0.1 mm | 0.7 m | | 55 | | | | |
| 2 | 균열 | 0.1 mm | 0.7 m | | 56 | | | | |
| 3 | 균열 | 0.1 mm | 0.3 m | | 57 | | | | |
| 4 | 균열 | 0.1 mm | 0.7 m | | 58 | | | | |
| 5 | 균열 | 0.1 mm | 0.4 m | | 59 | | | | |
| 6 | 균열 | 0.1 mm | 0.7 m | | 60 | | | | |
| 7 | 균열 | 0.1 mm | 0.3 m | | 61 | | | | |
| 8 | 균열 | 0.1 mm | 0.7 m | | 62 | | | | |
| 9 | 균열 | 0.1 mm | 0.3 m | | 63 | | | | |
| 10 | 균열 | 0.1 mm | 0.4 m | | 64 | | | | |
| 11 | 균열 | 0.1 mm | 0.4 m | | 65 | | | | |
| 12 | 균열 | 0.1 mm | 0.7 m | | 66 | | | | |
| 13 | 균열 | 0.1 mm | 0.7 m | | 67 | | | | |
| 14 | 균열 | 0.1 mm | 0.4 m | | 68 | | | | |
| 15 | 균열 | 0.1 mm | 0.7 m | | 69 | | | | |
| 16 | 균열 | 0.1 mm | 0.3 m | | 70 | | | | |
| 17 | 균열 | 0.1 mm | 0.4 m | | 71 | | | | |
| 18 | 균열 | 0.1 mm | 0.3 m | | 72 | | | | |
| 19 | 균열 | 0.1 mm | 0.4 m | | 73 | | | | |
| 20 | 균열 | 0.1 mm | 0.3 m | | 74 | | | | |
| 21 | 균열 | 0.1 mm | 0.7 m | | 75 | | | | |
| 22 | 균열 | 0.2 mm | 0.3 m | | 76 | | | | |
| 23 | 균열 | 0.1 mm | 0.4 m | | 77 | | | | |
| 24 | 균열 | 0.1 mm | 0.4 m | | 78 | | | | |
| 25 | 균열 | 0.1 mm | 0.4 m | | 79 | | | | |
| 26 | 균열 | 0.1 mm | 0.4 m | | 80 | | | | |
