화남고성선 동리 표-53 (76.063~76.070km, S11-2)

| 시행사 | 용역명 | 용역대상 | 계약책임자 | 분담비율(%) | 단위 | | | | |
|---|---|---|---|---|---|---|--|---|--|
| KORAIL<br>KOREA RAILROAD<br>한국철도공사 | 2017년도 호남고속선 오송~광주승정간 콘크리트케도 점검용역 | (주) 한국구조물안전연구원<br>(주) 한국국토안전연구원<br>(재) 한국건설품질연구원 | 이복영<br>김원강<br>김경기<br>문은석 | 연면적 | 0220 (0.3mm이하 : 흑색) | 참목도상반리 | | 재료반리 | |

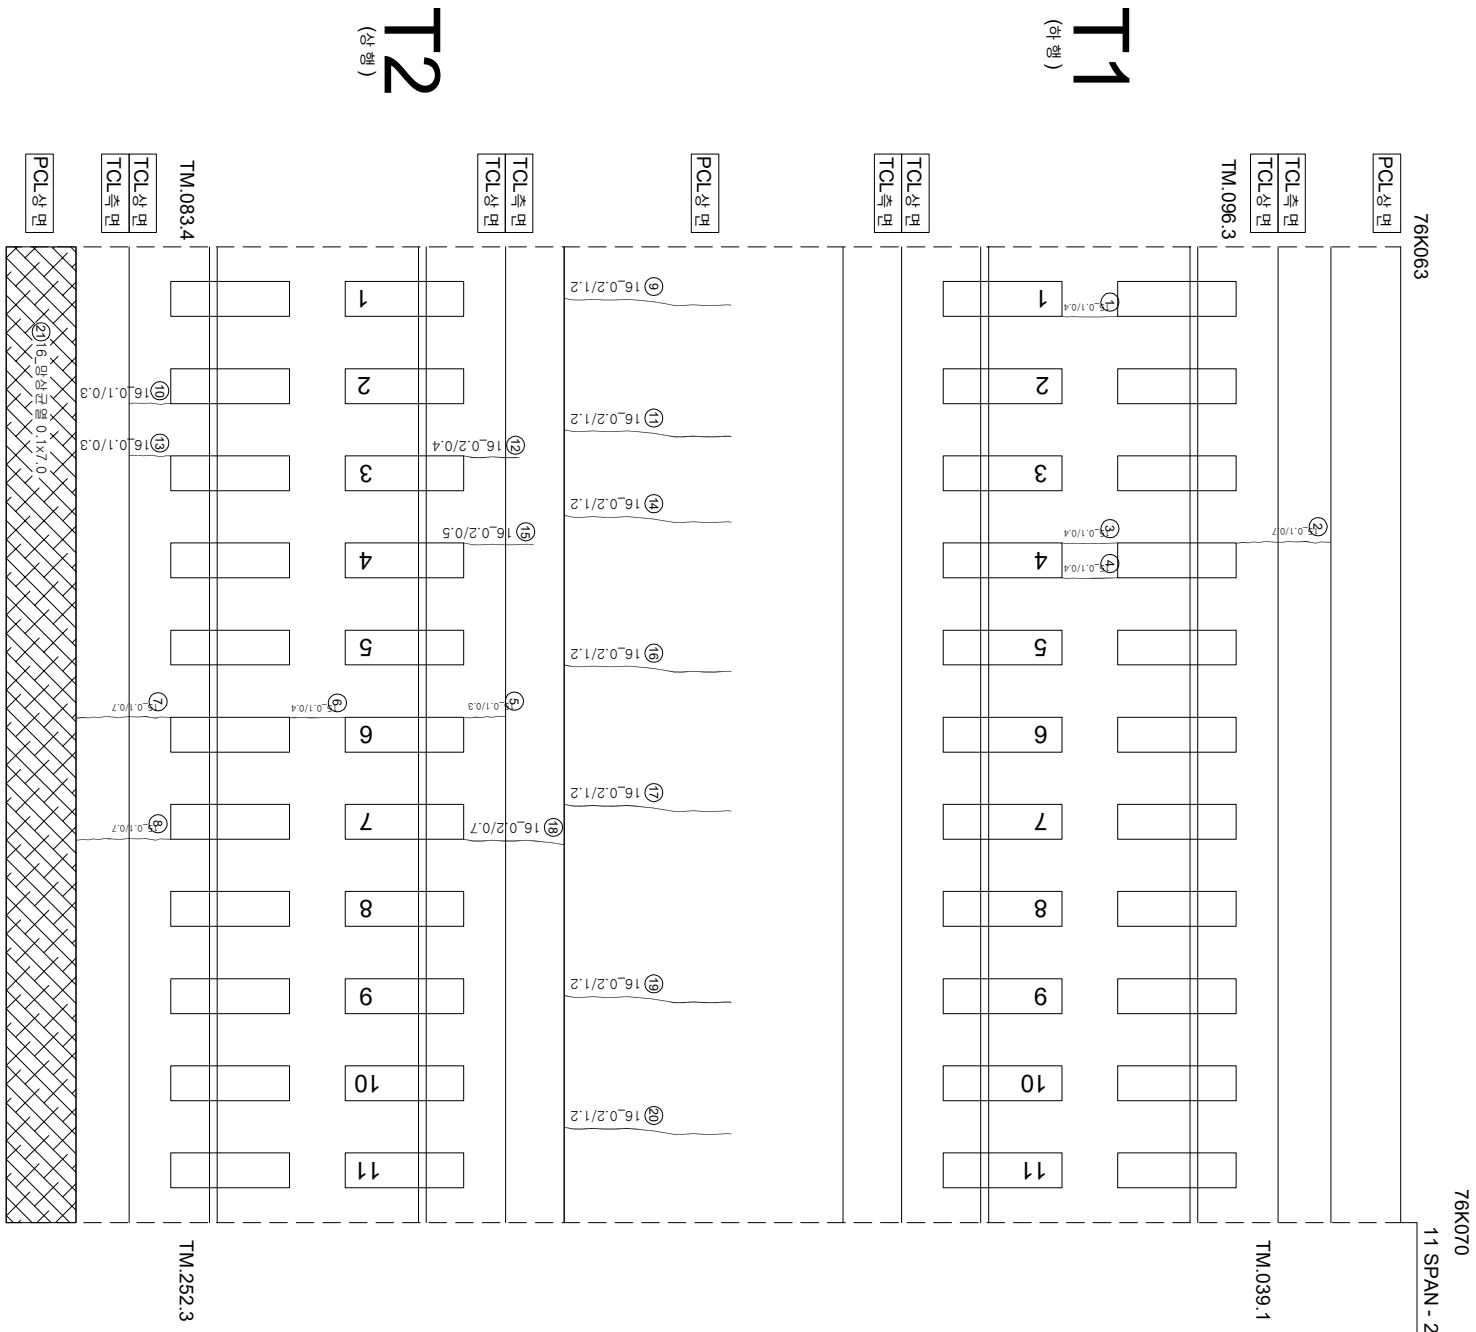
| 연번 | 순상 | 폭 | 연장 | 비고 | 연번 | 순상 | 폭 | 연장 | 비고 |
|---|---|---|---|---|---|---|---|---|---|
| 1 | 균열 | 0.1 mm | 0.4 m | | 55 | | | | |
| 2 | 균열 | 0.1 mm | 0.7 m | | 56 | | | | |
| 3 | 균열 | 0.1 mm | 0.4 m | | 57 | | | | |
| 4 | 균열 | 0.1 mm | 0.4 m | | 58 | | | | |
| 5 | 균열 | 0.1 mm | 0.3 m | | 59 | | | | |
| 6 | 균열 | 0.1 mm | 0.4 m | | 60 | | | | |
| 7 | 균열 | 0.1 mm | 0.7 m | | 61 | | | | |
| 8 | 균열 | 0.1 mm | 0.7 m | | 62 | | | | |
| 9 | 균열 | 0.2 mm | 1.2 m | | 63 | | | | |
| 10 | 균열 | 0.1 mm | 0.3 m | | 64 | | | | |
| 11 | 균열 | 0.2 mm | 1.2 m | | 65 | | | | |
| 12 | 균열 | 0.2 mm | 0.4 m | | 66 | | | | |
| 13 | 균열 | 0.1 mm | 0.3 m | | 67 | | | | |
| 14 | 균열 | 0.2 mm | 1.2 m | | 68 | | | | |
| 15 | 균열 | 0.2 mm | 0.5 m | | 69 | | | | |
| 16 | 균열 | 0.2 mm | 1.2 m | | 70 | | | | |
| 17 | 균열 | 0.2 mm | 1.2 m | | 71 | | | | |
| 18 | 균열 | 0.2 mm | 0.7 m | | 72 | | | | |
| 19 | 균열 | 0.2 mm | 1.2 m | | 73 | | | | |
| 20 | 균열 | 0.2 mm | 1.2 m | | 74 | | | | |
| 21 | 양상 균열 | 0.1 m | 7.0 m | | 75 | | | | |
