호남고속선 중리교\_58 (76.098~76.105km, S12-2)

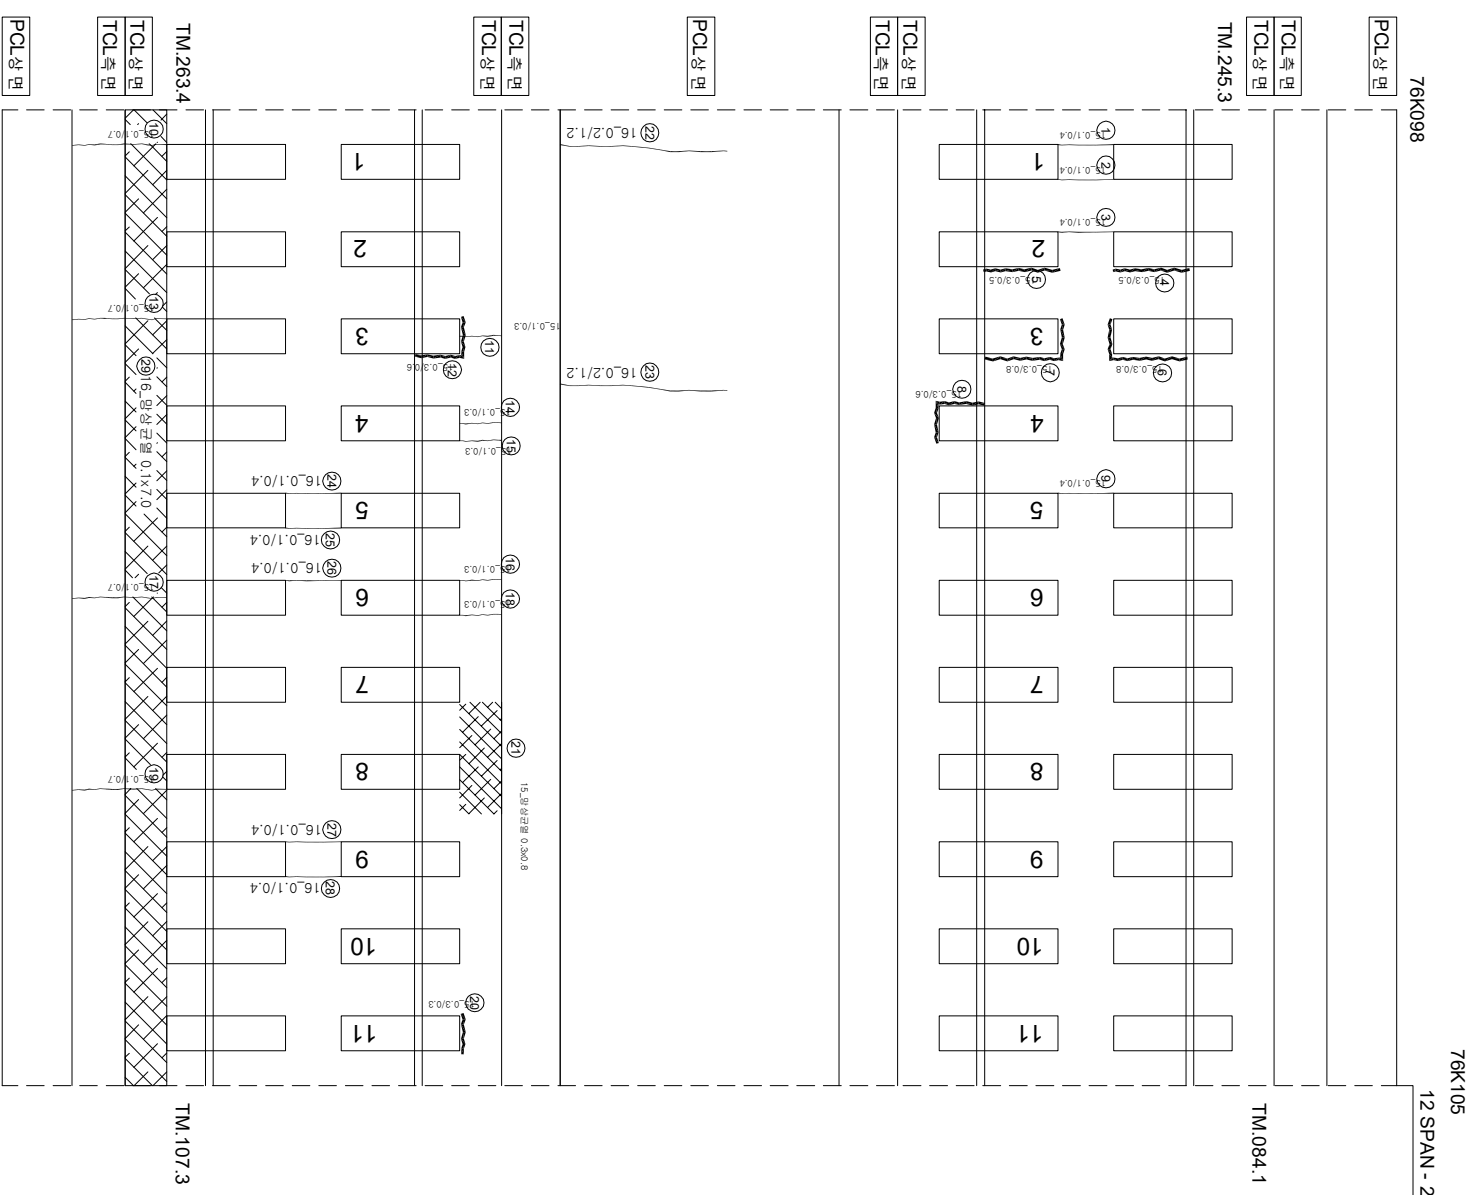
| 연번 | 순상 | 폭 | 연장 | 비고 | 연번 | 순상 | 폭 | 연장 | 비고 |
|---|---|---|---|---|---|---|---|---|---|
| 1 | 균열 | 0.1 mm | 0.4 m | | 55 | | | | |
| 2 | 균열 | 0.1 mm | 0.4 m | | 56 | | | | |
| 3 | 균열 | 0.1 mm | 0.4 m | | 57 | | | | |
| 4 | 경계부 균열 | 0.3 mm | 0.5 m | | 58 | | | | |
| 5 | 경계부 균열 | 0.3 mm | 0.5 m | | 59 | | | | |
| 6 | 경계부 균열 | 0.3 mm | 0.8 m | | 60 | | | | |
| 7 | 경계부 균열 | 0.3 mm | 0.8 m | | 61 | | | | |
| 8 | 경계부 균열 | 0.3 mm | 0.6 m | | 62 | | | | |
| 9 | 균열 | 0.1 mm | 0.4 m | | 63 | | | | |
| 10 | 균열 | 0.1 mm | 0.7 m | | 64 | | | | |
| 11 | 균열 | 0.1 mm | 0.3 m | | 65 | | | | |
| 12 | 경계부 균열 | 0.3 mm | 0.6 m | | 66 | | | | |
| 13 | 균열 | 0.1 mm | 0.7 m | | 67 | | | | |
| 14 | 균열 | 0.1 mm | 0.3 m | | 68 | | | | |
| 15 | 균열 | 0.1 mm | 0.3 m | | 69 | | | | |
| 16 | 균열 | 0.1 mm | 0.3 m | | 70 | | | | |
| 17 | 균열 | 0.1 mm | 0.3 m | | 71 | | | | |
| 18 | 균열 | 0.1 mm | 0.7 m | | 72 | | | | |
| 19 | 균열 | 0.1 mm | 0.7 m | | 73 | | | | |
| 20 | 경계부 균열 | 0.3 mm | 0.3 m | | 74 | | | | |
| 21 | 망상 균열 | 0.3 m | 0.8 m | | 75 | | | | |
| 22 | 균열 | 0.2 mm | 1.2 m | | 76 | | | | |
| 23 | 균열 | 0.2 mm | 1.2 m | | 77 | | | | |
| 24 | 균열 | 0.1 mm | 0.4 m | | 78 | | | | |
| 25 | 균열 | 0.1 mm | 0.4 m | | 79 | | | | |
| 26 | 균열 | 0.1 mm | 0.4 m | | 80 | | | | |
| 27 | 균열 | 0.1 mm | 0.4 m | | 81 | | | | |
| 28 | 균열 | 0.1 mm | 0.4 m | | 82 | | | | |
| 29 | 망상 균열 | 0.1 m | 7.0 m | | 83 | | | | |
