화남고속선 중리교\_68 (76.168~76.175km, S14-2)

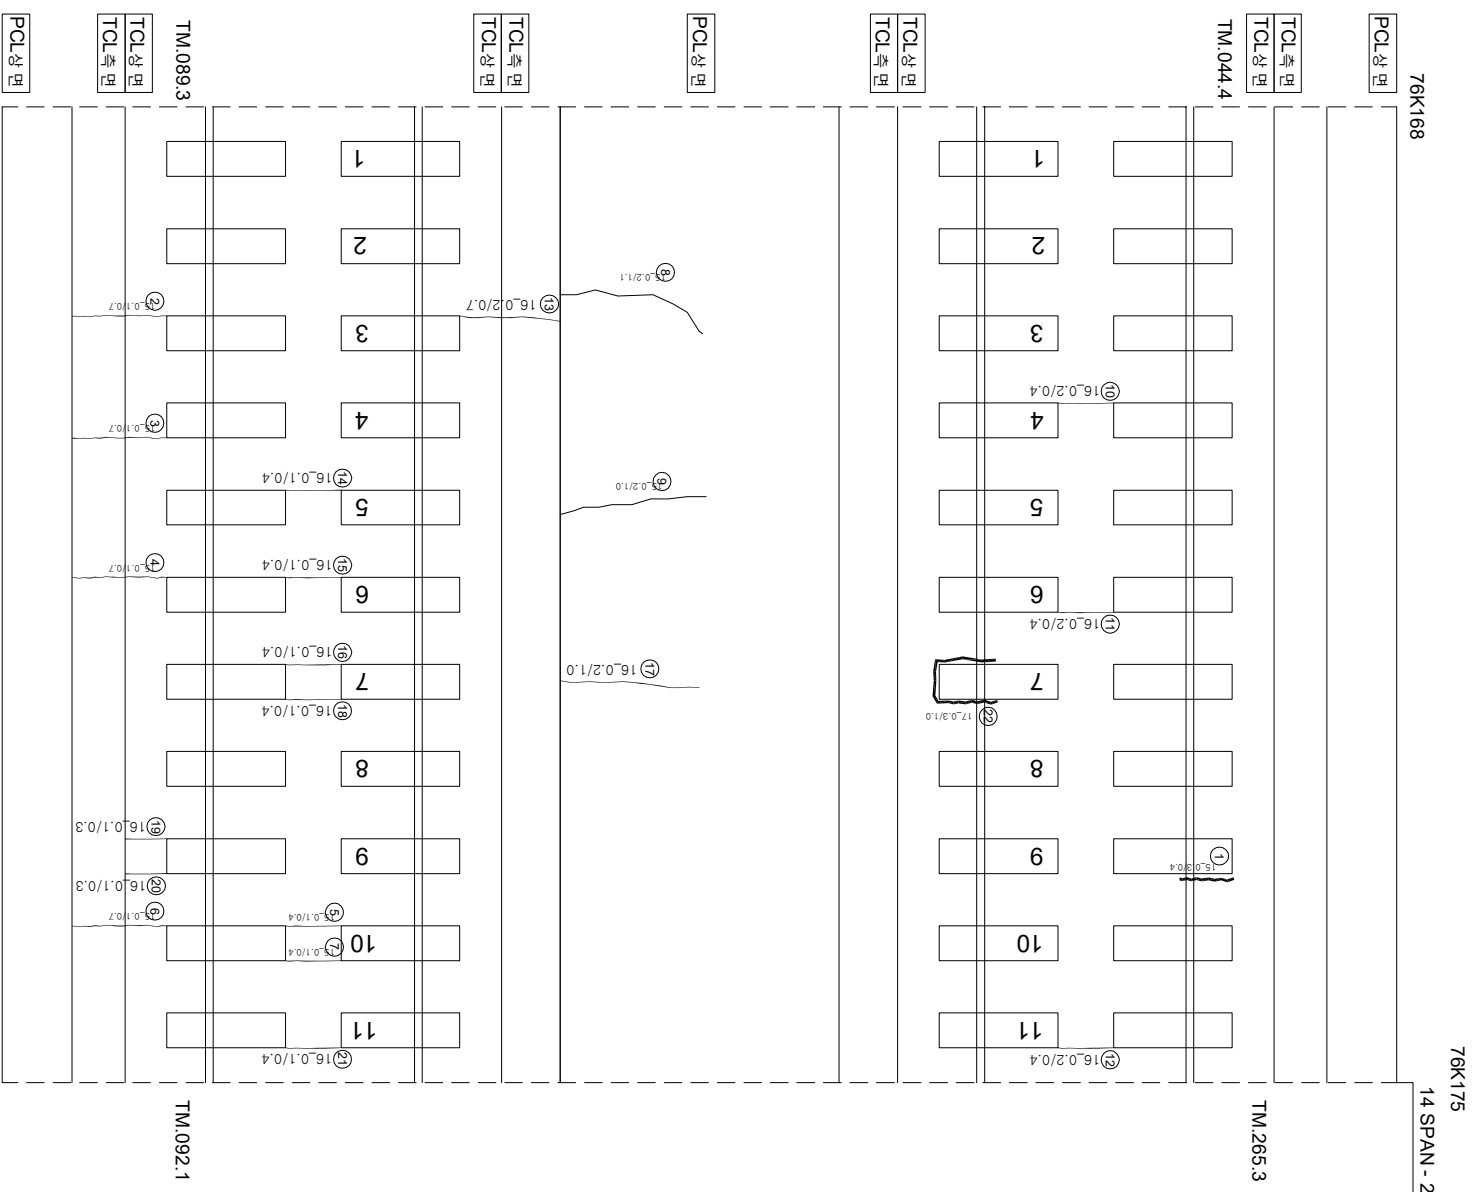
| 연번 | 순상 | 폭 | 연장 | 비고 | 연번 | 순상 | 폭 | 연장 | 비고 |
|---|---|---|---|---|---|---|---|---|---|
| 1 | 강계부 균열 | 0.3 mm | 0.4 m | | 55 | | | | |
| 2 | 균열 | 0.1 mm | 0.7 m | | 56 | | | | |
| 3 | 균열 | 0.1 mm | 0.7 m | | 57 | | | | |
| 4 | 균열 | 0.1 mm | 0.7 m | | 58 | | | | |
| 5 | 균열 | 0.1 mm | 0.4 m | | 59 | | | | |
| 6 | 균열 | 0.1 mm | 0.4 m | | 60 | | | | |
| 7 | 균열 | 0.1 mm | 0.7 m | | 61 | | | | |
| 8 | 균열 | 0.2 mm | 1.1 m | | 62 | | | | |
| 9 | 균열 | 0.2 mm | 1.0 m | | 63 | | | | |
| 10 | 균열 | 0.2 mm | 0.4 m | | 64 | | | | |
| 11 | 균열 | 0.2 mm | 0.4 m | | 65 | | | | |
| 12 | 균열 | 0.2 mm | 0.4 m | | 66 | | | | |
| 13 | 균열 | 0.2 mm | 0.7 m | | 67 | | | | |
| 14 | 균열 | 0.1 mm | 0.4 m | | 68 | | | | |
| 15 | 균열 | 0.1 mm | 0.4 m | | 69 | | | | |
| 16 | 균열 | 0.1 mm | 0.4 m | | 70 | | | | |
| 17 | 균열 | 0.2 mm | 1.0 m | | 71 | | | | |
| 18 | 균열 | 0.1 mm | 0.4 m | | 72 | | | | |
| 19 | 균열 | 0.1 mm | 0.3 m | | 73 | | | | |
| 20 | 균열 | 0.1 mm | 0.3 m | | 74 | | | | |
| 21 | 균열 | 0.1 mm | 0.4 m | | 75 | | | | |
| 22 | 강계부 균열 | 0.3 mm | 1.0 m | 신규 | 76 | | | | |
