화남고성전동리교\_114 (76.478~76.484km, S23-3)

| 시행 | 사명 | 종업 | 연령 | 성별 | 종업 | 종업 | |
|---|---|---|---|---|---|---|---|
| KORAIL<br>한국철도공사<br>KOREA RAILROAD | 한국철도공사 | 2017년도 | 호남고속선 | 오송-광주승강간 콘크리트케도점검용역 | (주) 한국구조물안전연구원<br>(주) 한국타이어지연구원<br>(재) 한국건설품질연구원 | 이복영<br><br>강민경<br>윤성기 | 남<br>남 |

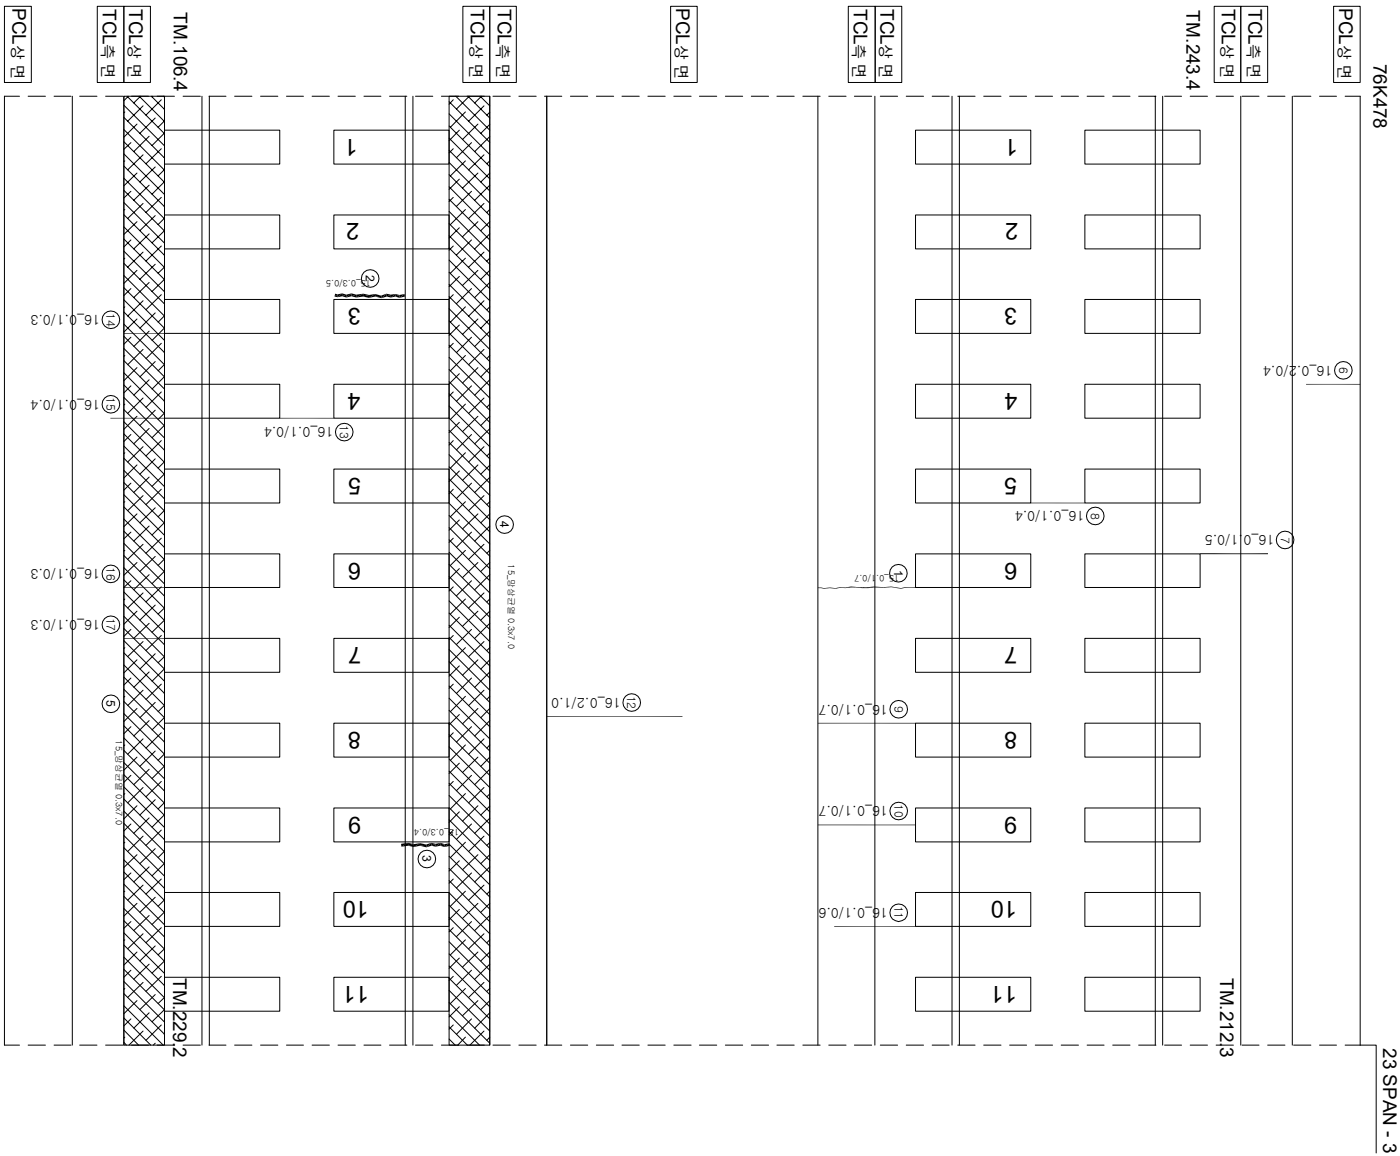
| 연번 | 순상 | 폭 | 연장 | 비고 | 연번 | 순상 | 폭 | 연장 | 비고 |
|---|---|---|---|---|---|---|---|---|---|
| 1 | 균열 | 0.1 mm | 0.7 m | | 55 | | | | |
| 2 | 강재부 균열 | 0.3 mm | 0.5 m | | 56 | | | | |
| 3 | 강재부 균열 | 0.3 mm | 0.4 m | | 57 | | | | |
| 4 | 면상균열 | 0.3 m | 7.0 m | | 58 | | | | |
| 5 | 면상균열 | 0.3 m | 7.0 m | | 59 | | | | |
| 6 | 균열 | 0.2 mm | 0.4 m | | 60 | | | | |
| 7 | 균열 | 0.1 mm | 0.5 m | | 61 | | | | |
| 8 | 균열 | 0.1 mm | 0.4 m | | 62 | | | | |
| 9 | 균열 | 0.1 mm | 0.7 m | | 63 | | | | |
| 10 | 균열 | 0.1 mm | 0.7 m | | 64 | | | | |
| 11 | 균열 | 0.1 mm | 0.6 m | | 65 | | | | |
| 12 | 균열 | 0.2 mm | 1.0 m | | 66 | | | | |
| 13 | 균열 | 0.1 mm | 0.4 m | | 67 | | | | |
| 14 | 균열 | 0.1 mm | 0.3 m | | 68 | | | | |
| 15 | 균열 | 0.1 mm | 0.4 m | | 69 | | | | |
| 16 | 균열 | 0.1 mm | 0.3 m | | 70 | | | | |
| 17 | 균열 | 0.1 mm | 0.3 m | | 71 | | | | |
