호남고속선 중리교\_토공노반\_2(76.825~76.835 (L=10m)

2017년도 호남고속선 오송-광주승장간 콘크리트케도 점검용역

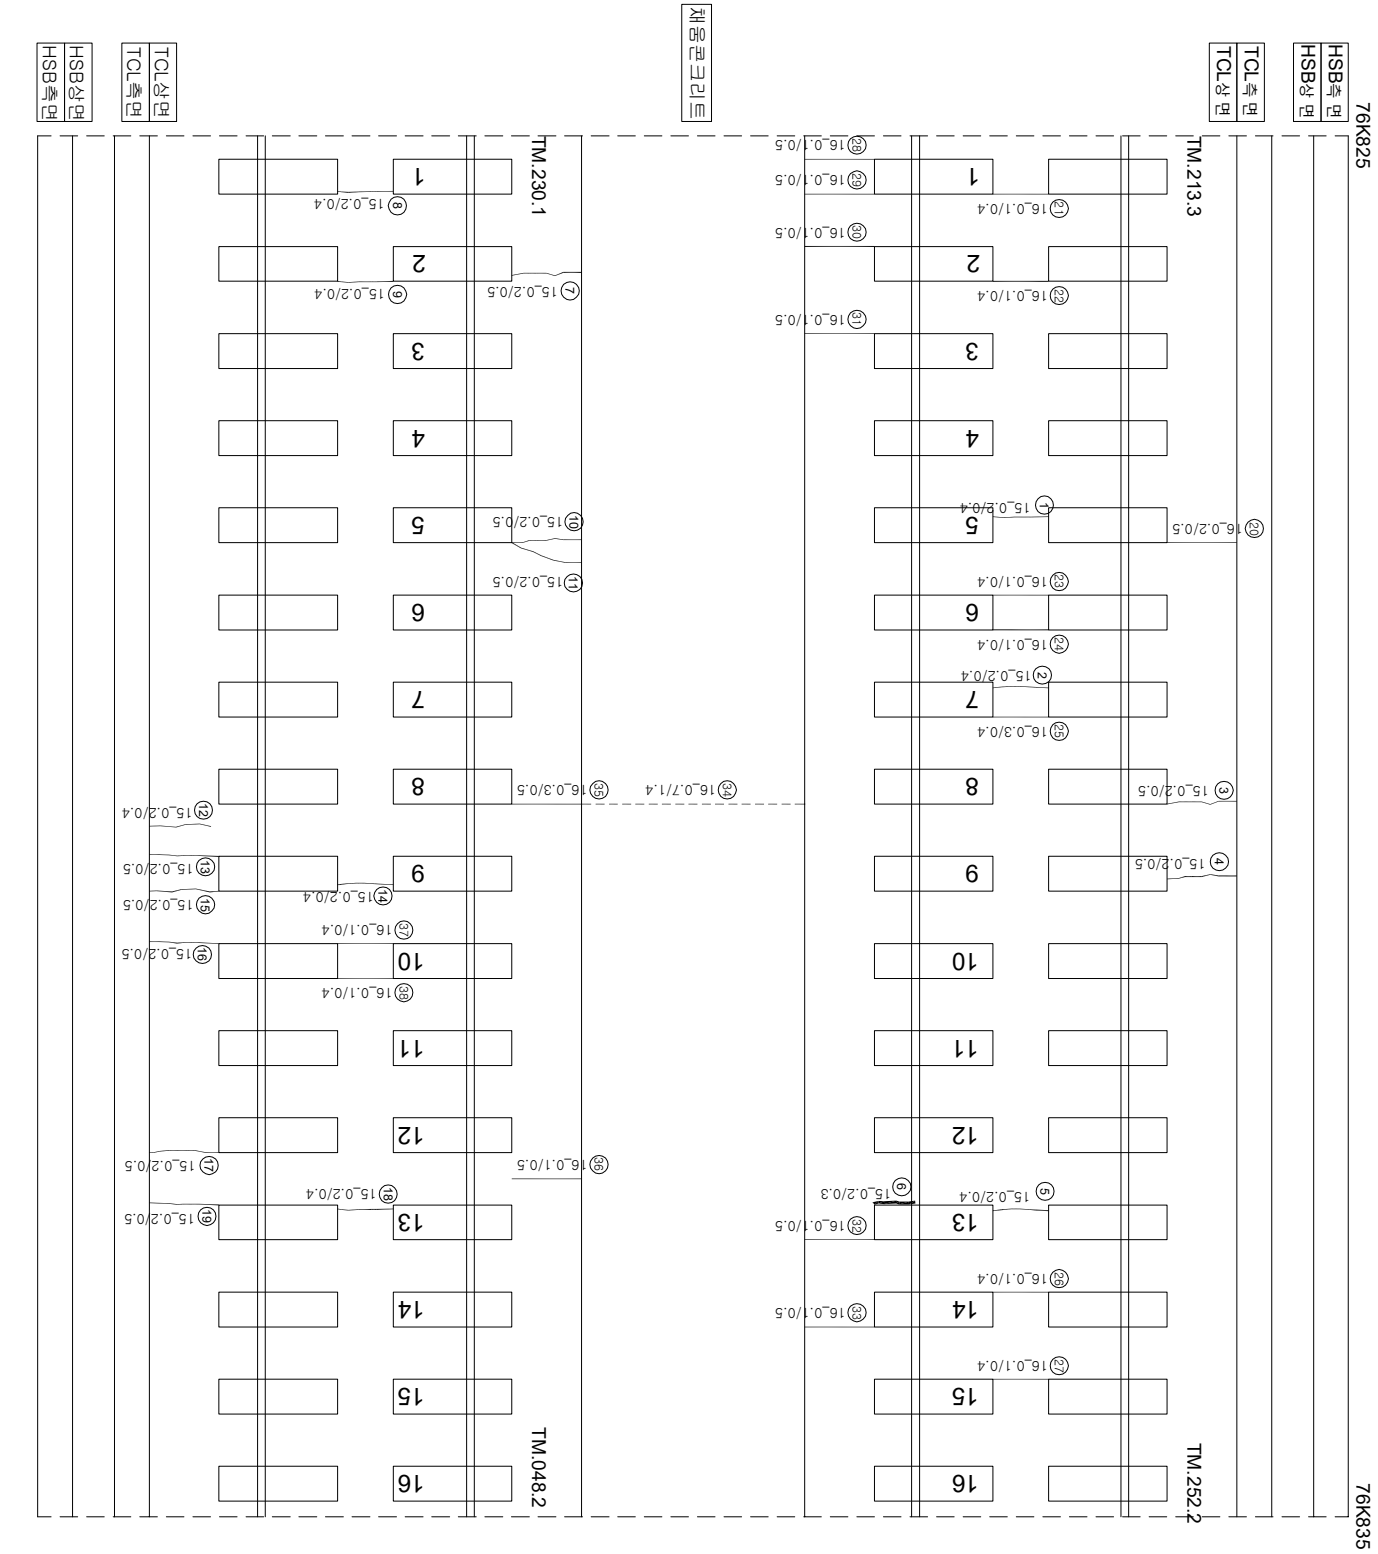
| 연번 | 순상 | 폭 | 연장 | 비고 | 연번 | 순상 | 폭 | 연장 | 비고 |
|---|---|---|---|---|---|---|---|---|---|
| 1 | 균열 | 0.2 mm | 0.4 m | | | | | | |
| 2 | 균열 | 0.2 mm | 0.4 m | | | | | | |
| 3 | 균열 | 0.2 mm | 0.5 m | | | | | | |
| 4 | 균열 | 0.2 mm | 0.5 m | | | | | | |
| 5 | 균열 | 0.2 mm | 0.4 m | | | | | | |
| 6 | 균열 | 0.3 mm | 0.3 m | | | | | | |
| 7 | 균열 | 0.2 mm | 0.5 m | | | | | | |
| 8 | 균열 | 0.2 mm | 0.4 m | | | | | | |
| 9 | 균열 | 0.2 mm | 0.4 m | | | | | | |
| 10 | 균열 | 0.2 mm | 0.5 m | | | | | | |
| 11 | 균열 | 0.2 mm | 0.5 m | | | | | | |
| 12 | 균열 | 0.2 mm | 0.4 m | | | | | | |
| 13 | 균열 | 0.2 mm | 0.5 m | | | | | | |
| 14 | 균열 | 0.2 mm | 0.4 m | | | | | | |
| 15 | 균열 | 0.2 mm | 0.5 m | | | | | | |
| 16 | 균열 | 0.2 mm | 0.5 m | | | | | | |
| 17 | 균열 | 0.2 mm | 0.5 m | | | | | | |
| 18 | 균열 | 0.2 mm | 0.4 m | | | | | | |
| 19 | 균열 | 0.2 mm | 0.5 m | | | | | | |
| 20 | 균열 | 0.2 mm | 0.5 m | | | | | | |
| 21 | 균열 | 0.1 mm | 0.4 m | | | | | | |
| 22 | 균열 | 0.1 mm | 0.4 m | | | | | | |
| 23 | 균열 | 0.1 mm | 0.4 m | | | | | | |
| 24 | 균열 | 0.1 mm | 0.4 m | | | | | | |
| 25 | 균열 | 0.3 mm | 0.4 m | | | | | | |
| 26 | 균열 | 0.1 mm | 0.4 m | | | | | | |
| 27 | 균열 | 0.1 mm | 0.4 m | | | | | | |
| 28 | 균열 | 0.1 mm | 0.5 m | | | | | | |
| 29 | 균열 | 0.1 mm | 0.5 m | | | | | | |
| 30 | 균열 | 0.1 mm | 0.5 m | | | | | | |
| 31 | 균열 | 0.1 mm | 0.5 m | | | | | | |
| 32 | 균열 | 0.1 mm | 0.5 m | | | | | | |
| 33 | 균열 | 0.1 mm | 0.5 m | | | | | | |
| 34 | 균열 | 0.7 mm | 1.4 m | | | | | | |
| 35 | 균열 | 0.5 mm | 0.5 m | | | | | | |
| 36 | 균열 | 0.1 mm | 0.5 m | | | | | | |
| 37 | 균열 | 0.1 mm | 0.4 m | | | | | | |
| 38 | 균열 | 0.1 mm | 0.4 m | | | | | | |
