한남고속선 의령제1교 - 토안노반 - 16(79.909~79.919km, L=10.4m)

| 시행사 | 영역 | 영역명 | 용역사 | 인원 | | 단 | 기타 |
|---|---|---|---|---|---|---|---|
| KORAIL<br>한국철도공사<br>KOREA RAILROAD | 2017년도 호남고속선 오송-광주승정간 콘크리트케도 점검영역 | (주)한국조물안전연구원<br>(주)한국도로안전연구원<br>(재)한국건설품질연구원 | 이복영 | 간윤강<br>김경기<br>윤석기 | 0220 (0.3m이하 : 역식) | 점목도상분리 | 재료분리 |

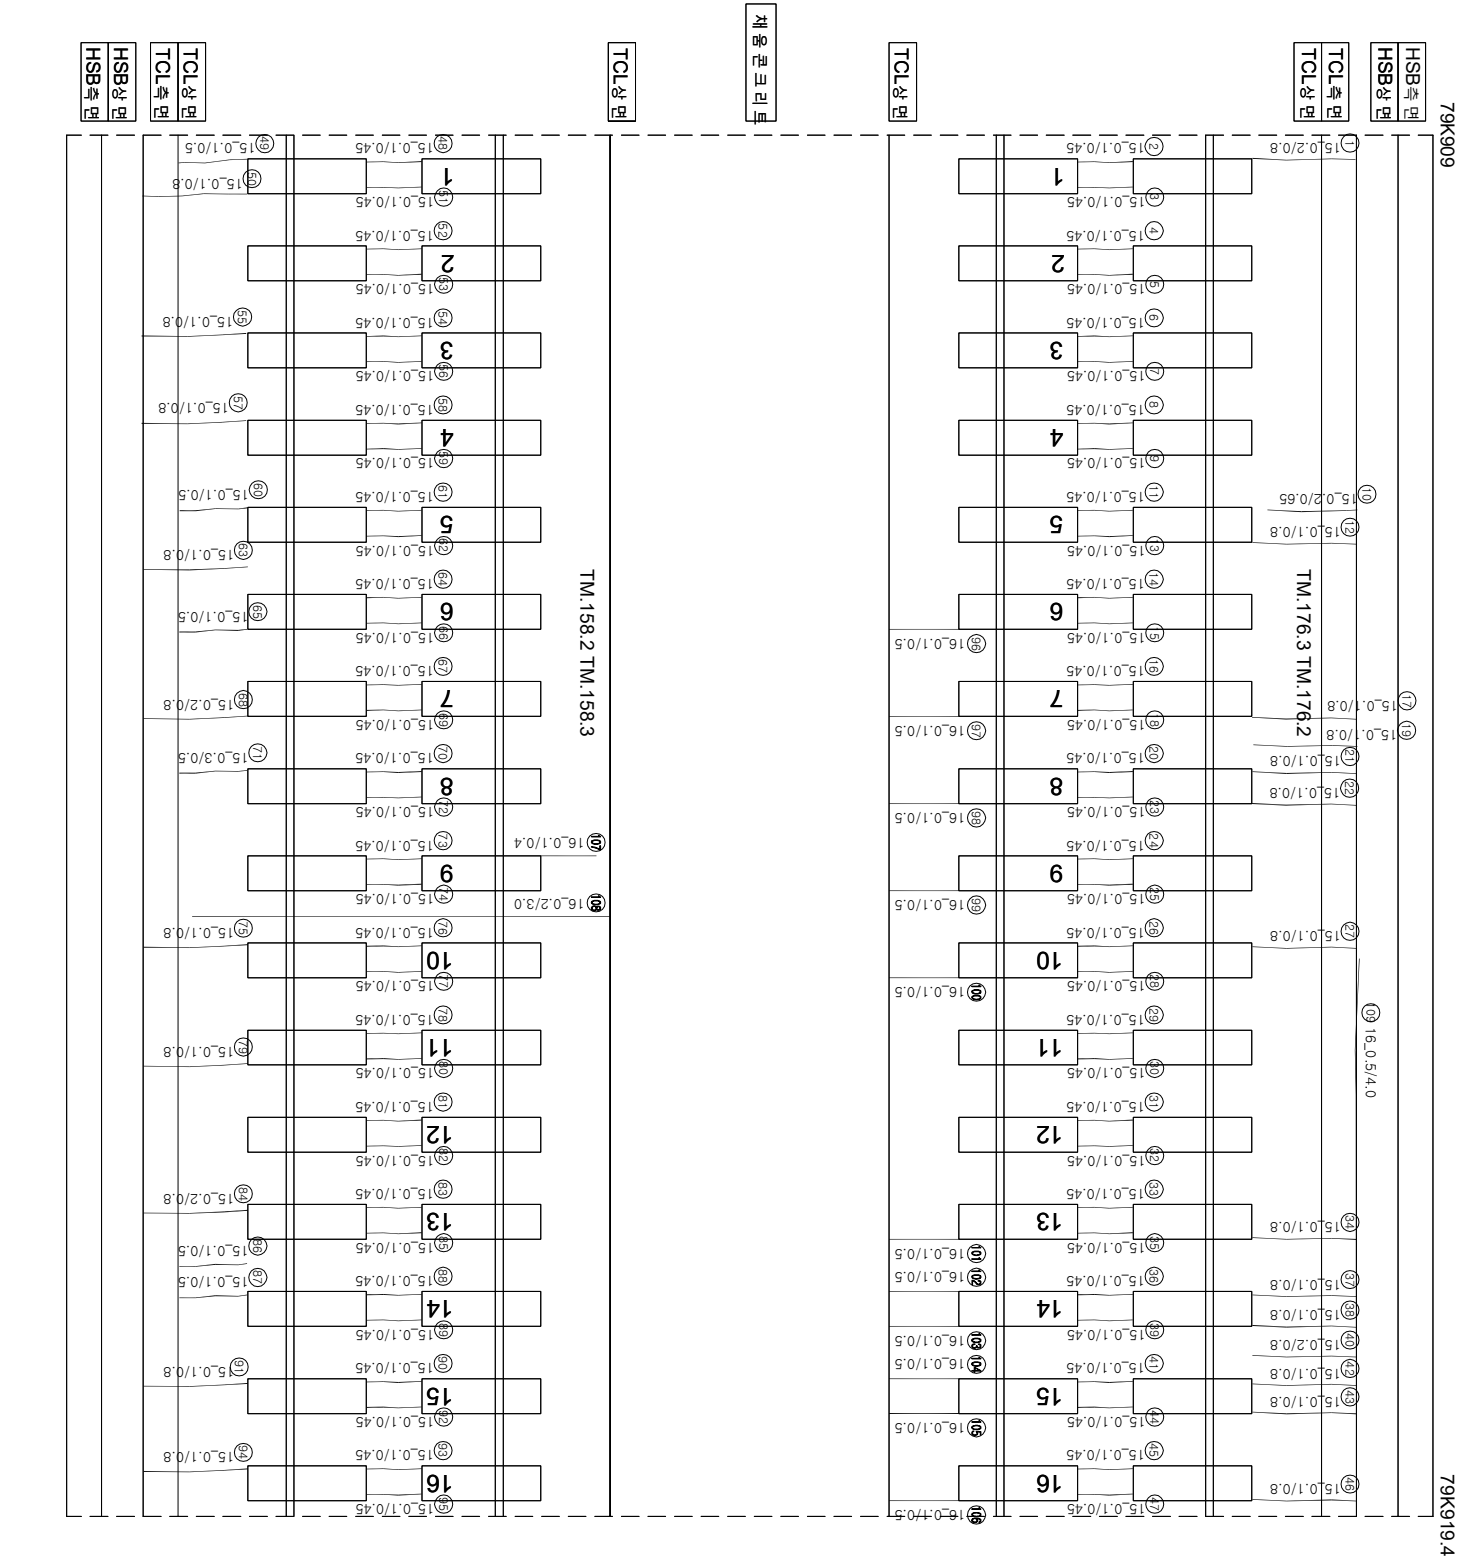
| 연번 | 순상 | 폭 | 연장 | 비고 | 연번 | 순상 | 폭 | 연장 | 비고 |
|---|---|---|---|---|---|---|---|---|---|
| 1 | 균열 | 0.2 mm | 0.8 m | | 61 | 균열 | 0.1 mm | 0.45 m | |
| 48 | 균열 | 0.1 mm | 0.45 m | | 108 | 균열 | 0.2 mm | 3.0 m | |
| 49 | 균열 | 0.1 mm | 0.5 m | | 109 | 충돌리 | 0.5 mm | 4.0 m | |
