# 13. B37\_강정고가

| 점검 일자 | 2017. 07.12~2017. 10.25 |

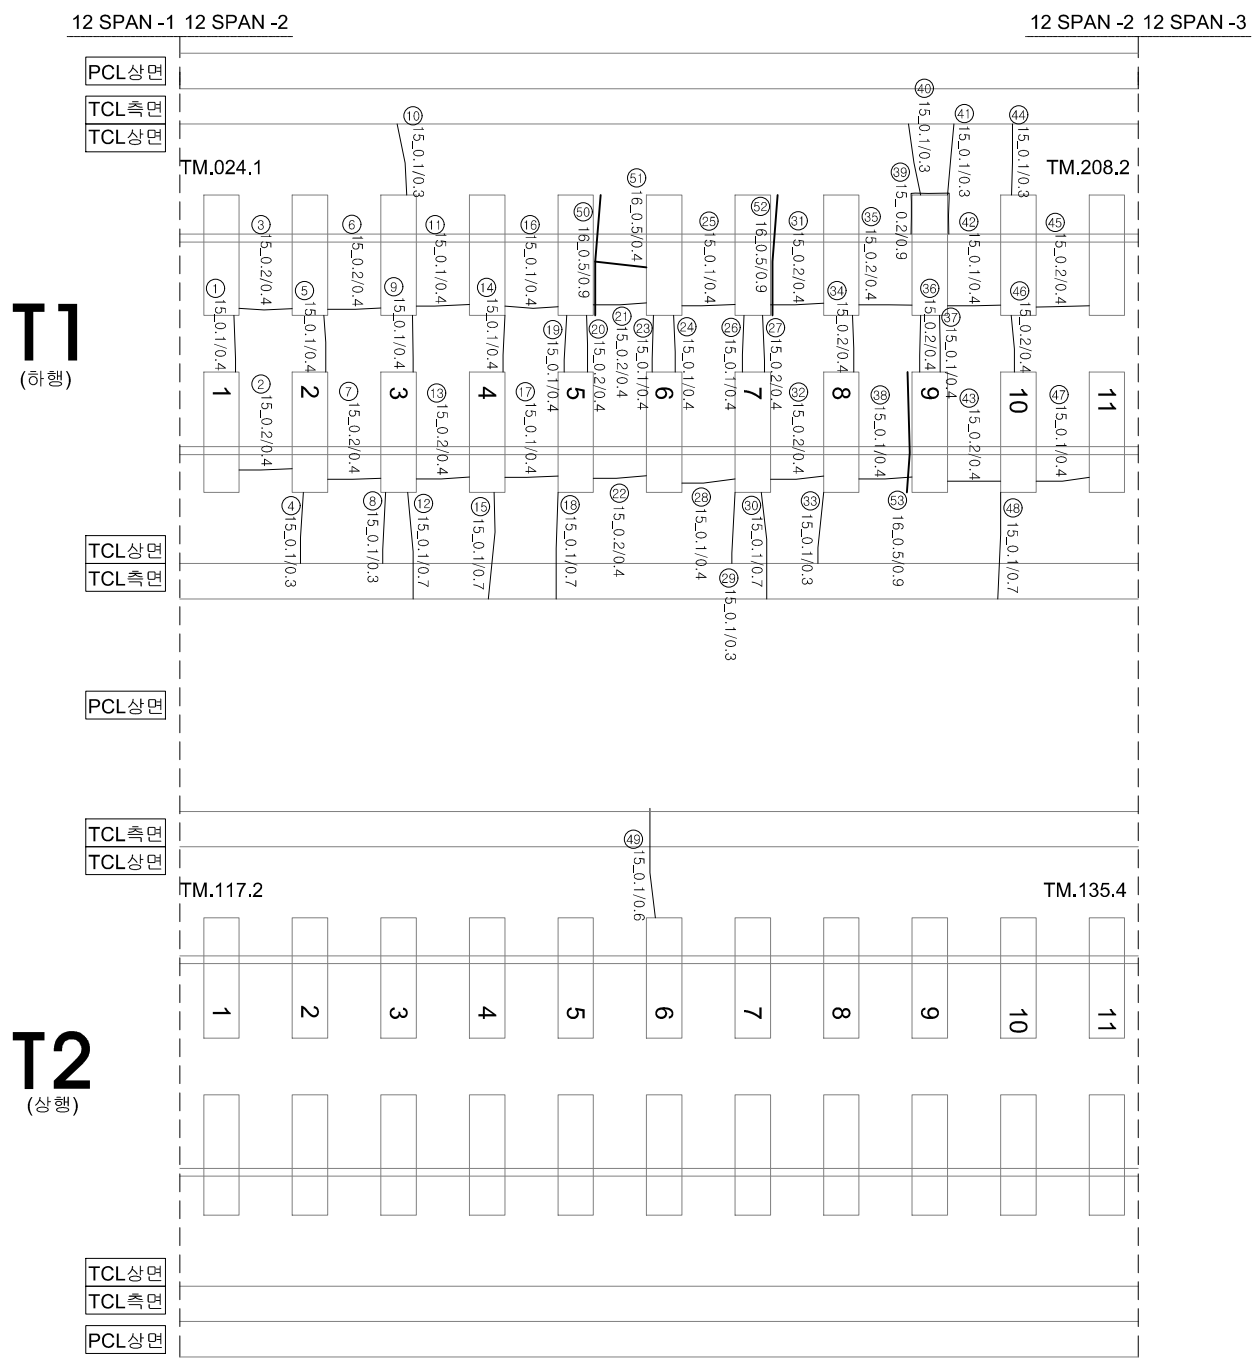
외관조사망도 번호  
B37\_강정고가\_57(12 SPAN -2)

| 연번 | 손상 | 폭 | 연장 | 비고 | 연번 | 손상 | 폭 | 연장 | 비고 |
|---|---|---|---|---|---|---|---|---|---|
| 39 | 경계부 균열 | 0.2 | mm | 0.9 | m | | | | |
| 50 | 경계부 균열 | 0.5 | mm | 0.9 | m | | | | |
| 51 | 균열 | 0.5 | mm | 0.4 | m | | | | |
| 52 | 경계부 균열 | 0.5 | mm | 0.9 | m | | | | |
| 53 | 경계부 균열 | 0.5 | mm | 0.9 | m | | | | |
