# 31. B44\_남산교

| 점검 일자 | 2017. 07.12~2017. 10.25 |

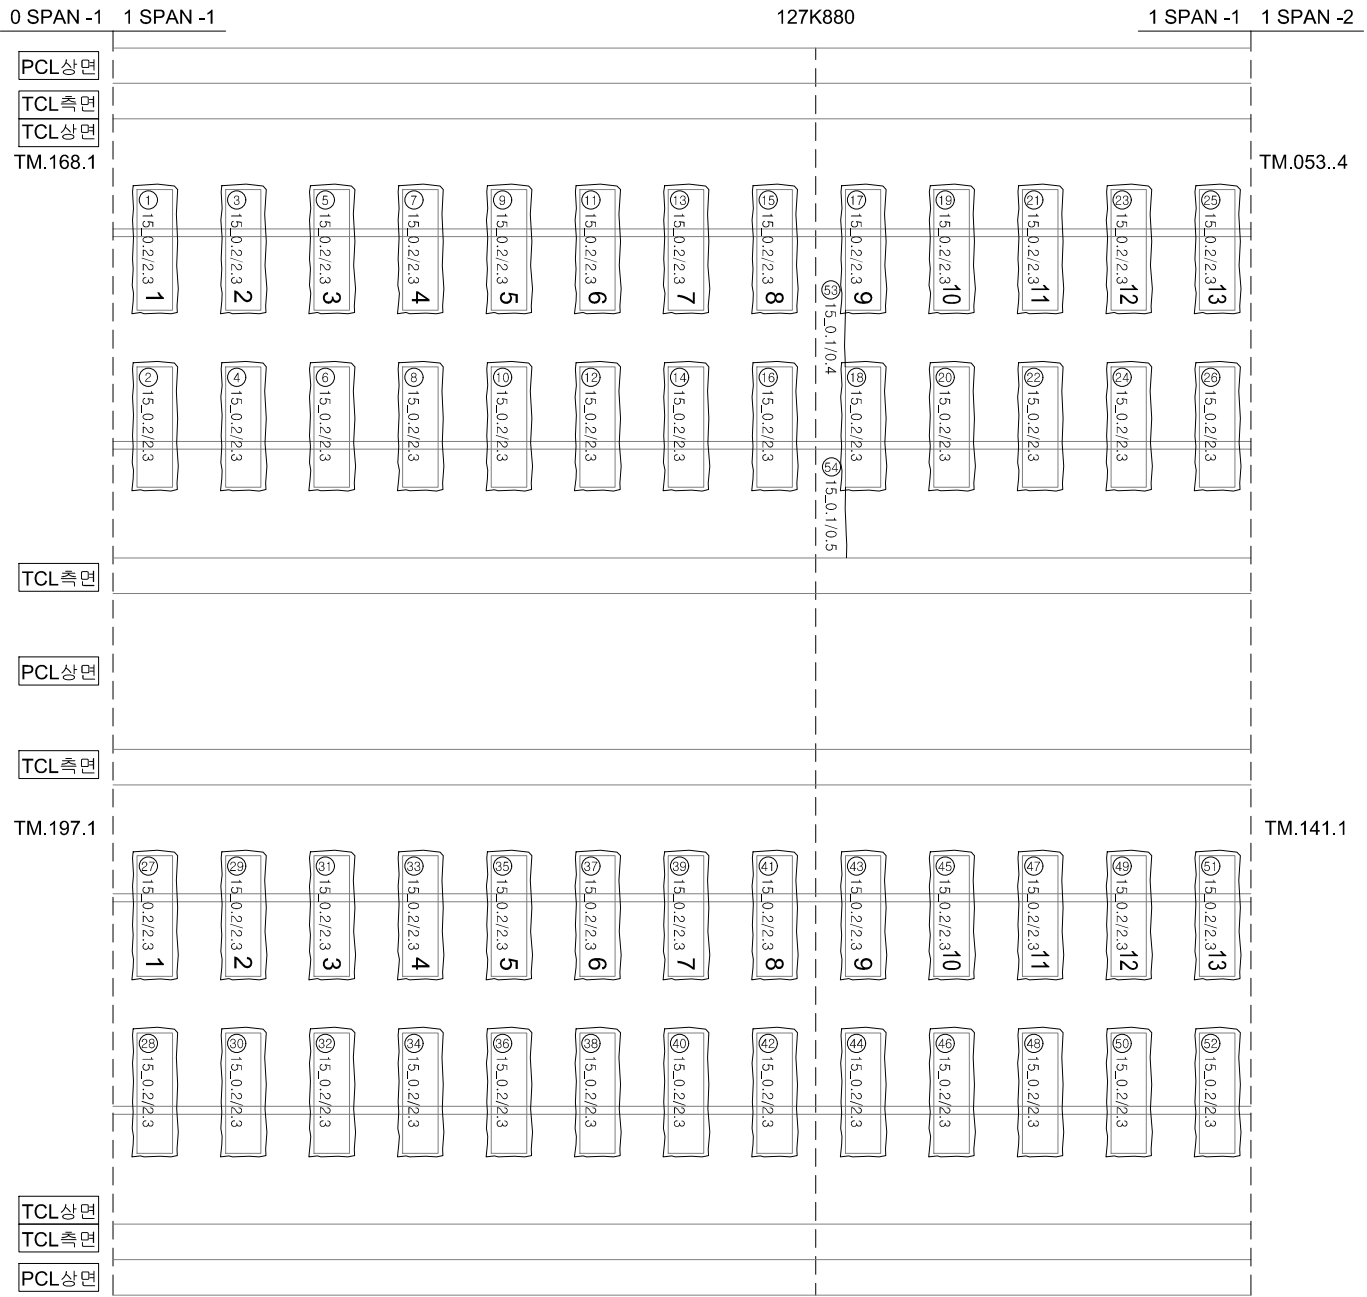
외관조사망도 번호  
B44\_호남고속선 남산교\_2(1 SPAN -1)

| 연번 | 손상 | 폭 | 연장 | 비고 | 연번 | 손상 | 폭 | 연장 | 비고 |
|---|---|---|---|---|---|---|---|---|---|
| 1 | 경계부 균열 | 0.2 | mm | 2.3 | m | | | | |
| 2 | 경계부 균열 | 0.2 | mm | 0.4 | m | | | | |
| 3 | 경계부 균열 | 0.2 | mm | 0.2 | m | | | | |
| 53 | 균열 | 0.1 | mm | 0.4 | m | | | | |
| 54 | 균열 | 0.1 | mm | 0.5 | m | | | | |

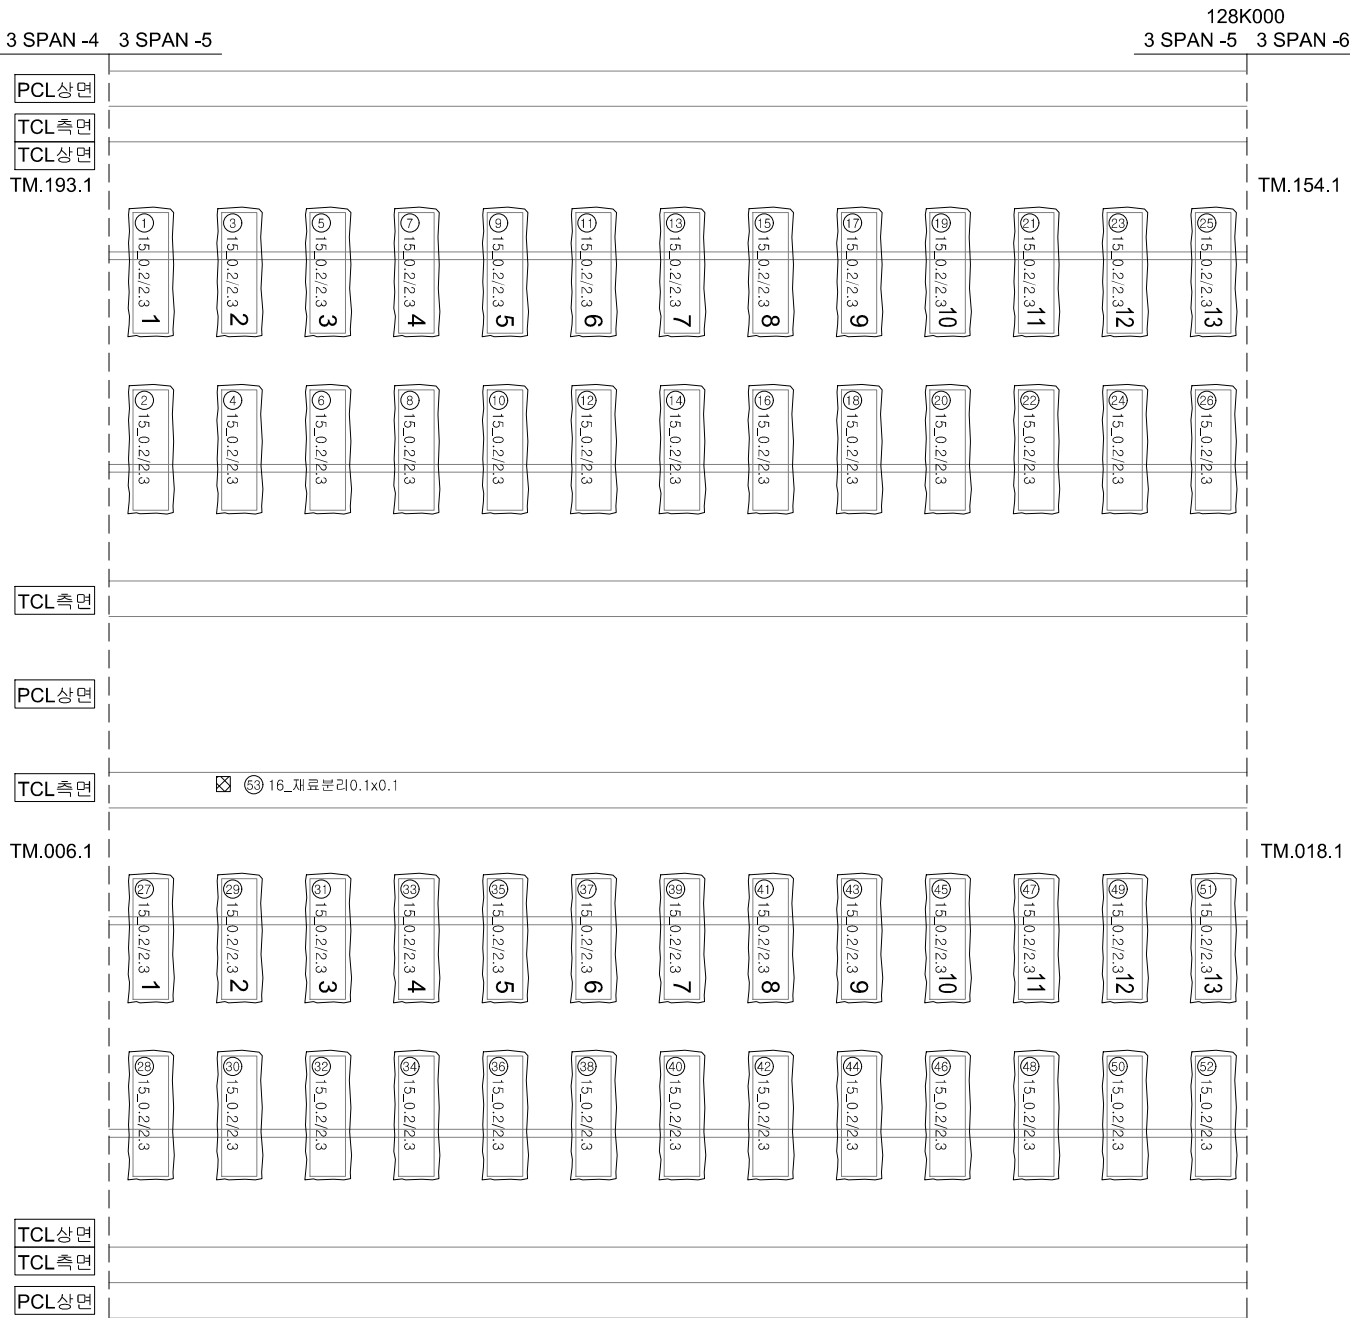
| 연번 | 손상 | 폭 | 연장 | 비고 | 연번 | 손상 | 폭 | 연장 | 비고 |
|---|---|---|---|---|---|---|---|---|---|
| 1 | 경계부 균열 | 0.2 | mm | 2.3 | m | | | | |

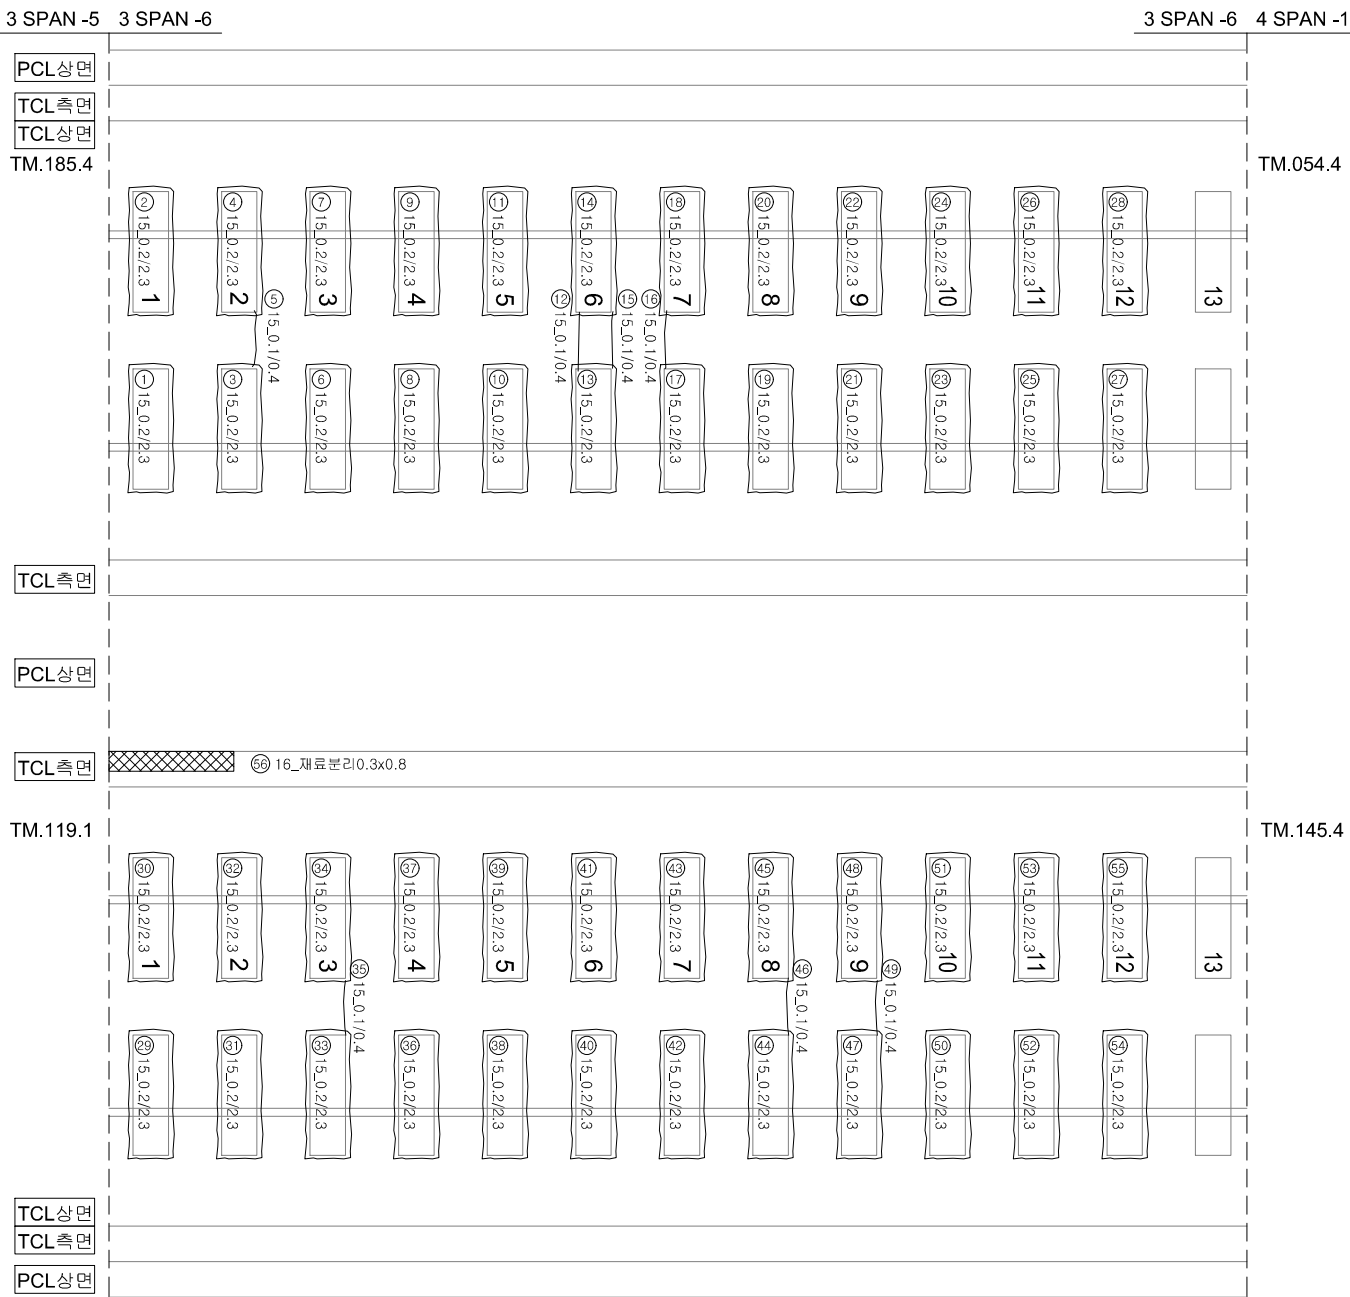
| 연번 | 손상 | 폭 | | 연장 | | 비고 | 연번 | 손상 | 폭 | | 연장 | | 비고 |
|---|---|---|---|---|---|---|---|---|---|---|---|---|---|
| 1 | 경계부 균열 | 0.2 | mm | 2.3 | m | | 56 | 재료분리 | 0.3 | m | 0.8 | m | |
| 5 | 균열 | 0.1 | mm | 0.4 | m | | | | | | | | |

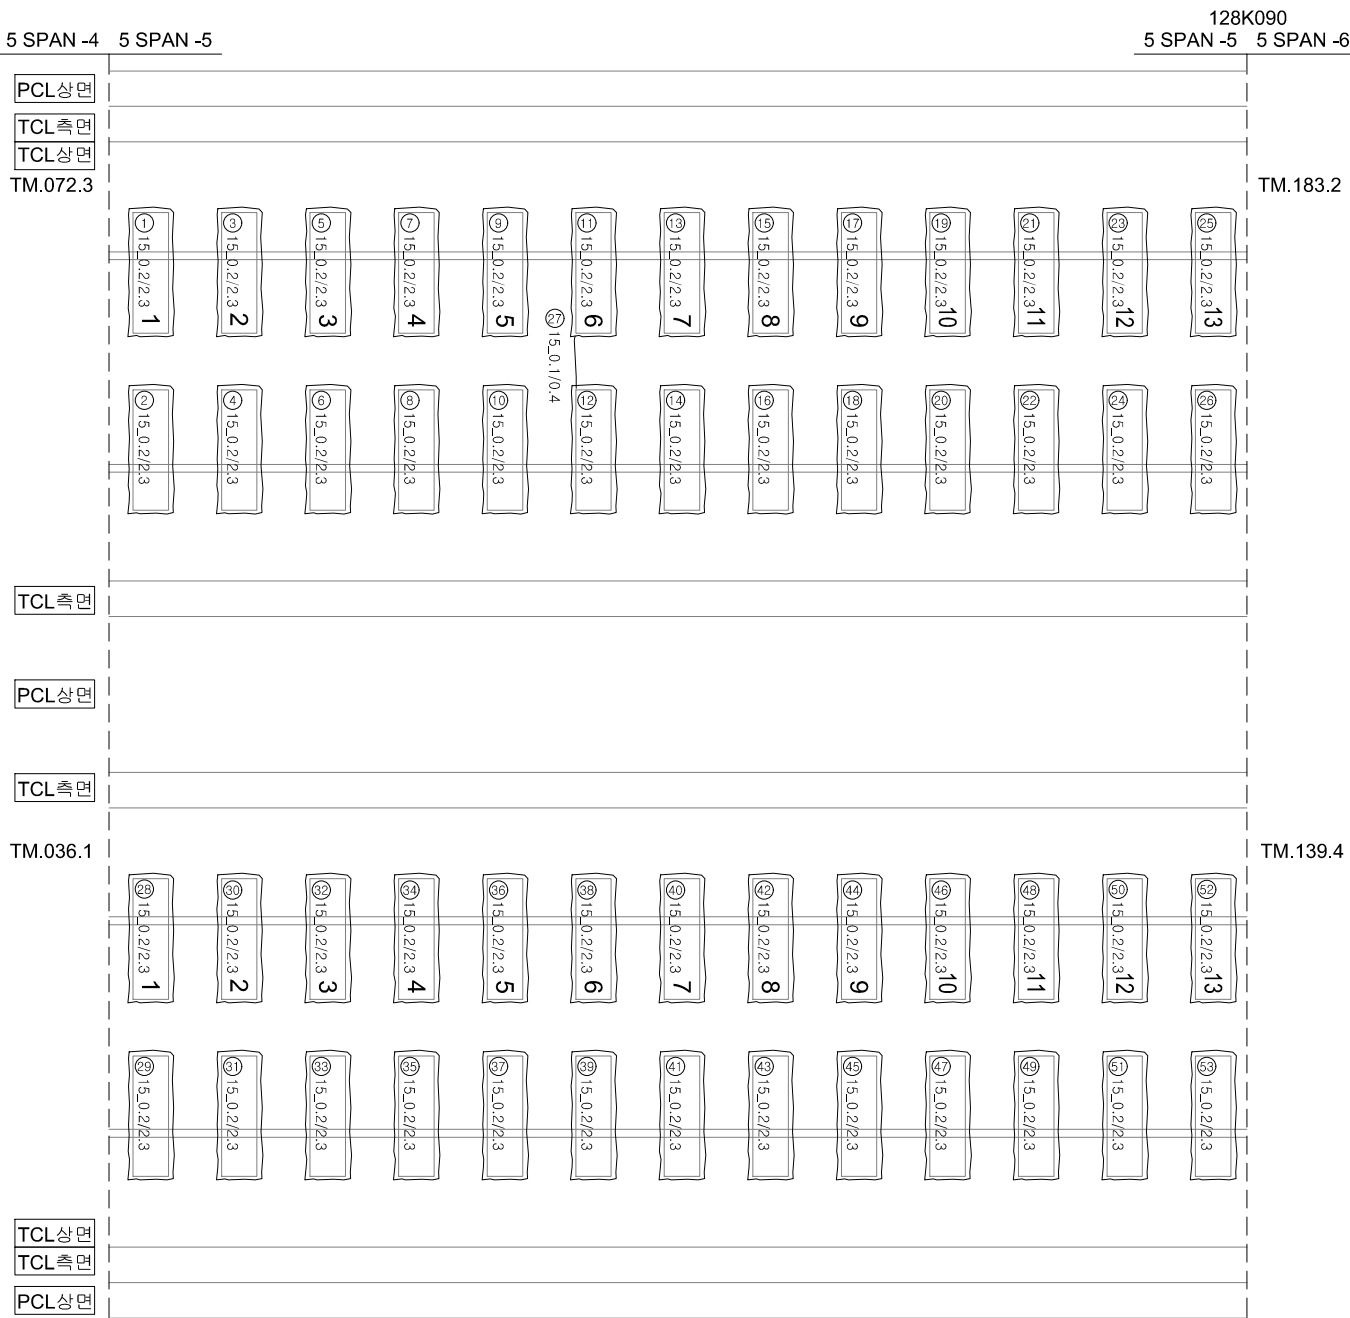
| 연번 | 손상 | 폭 | 연장 | 비고 | 연번 | 손상 | 폭 | 연장 | 비고 |
|---|---|---|---|---|---|---|---|---|---|
| 1 | 경계부 균열 | 0.2 | mm | 2.3 | m | | | | |

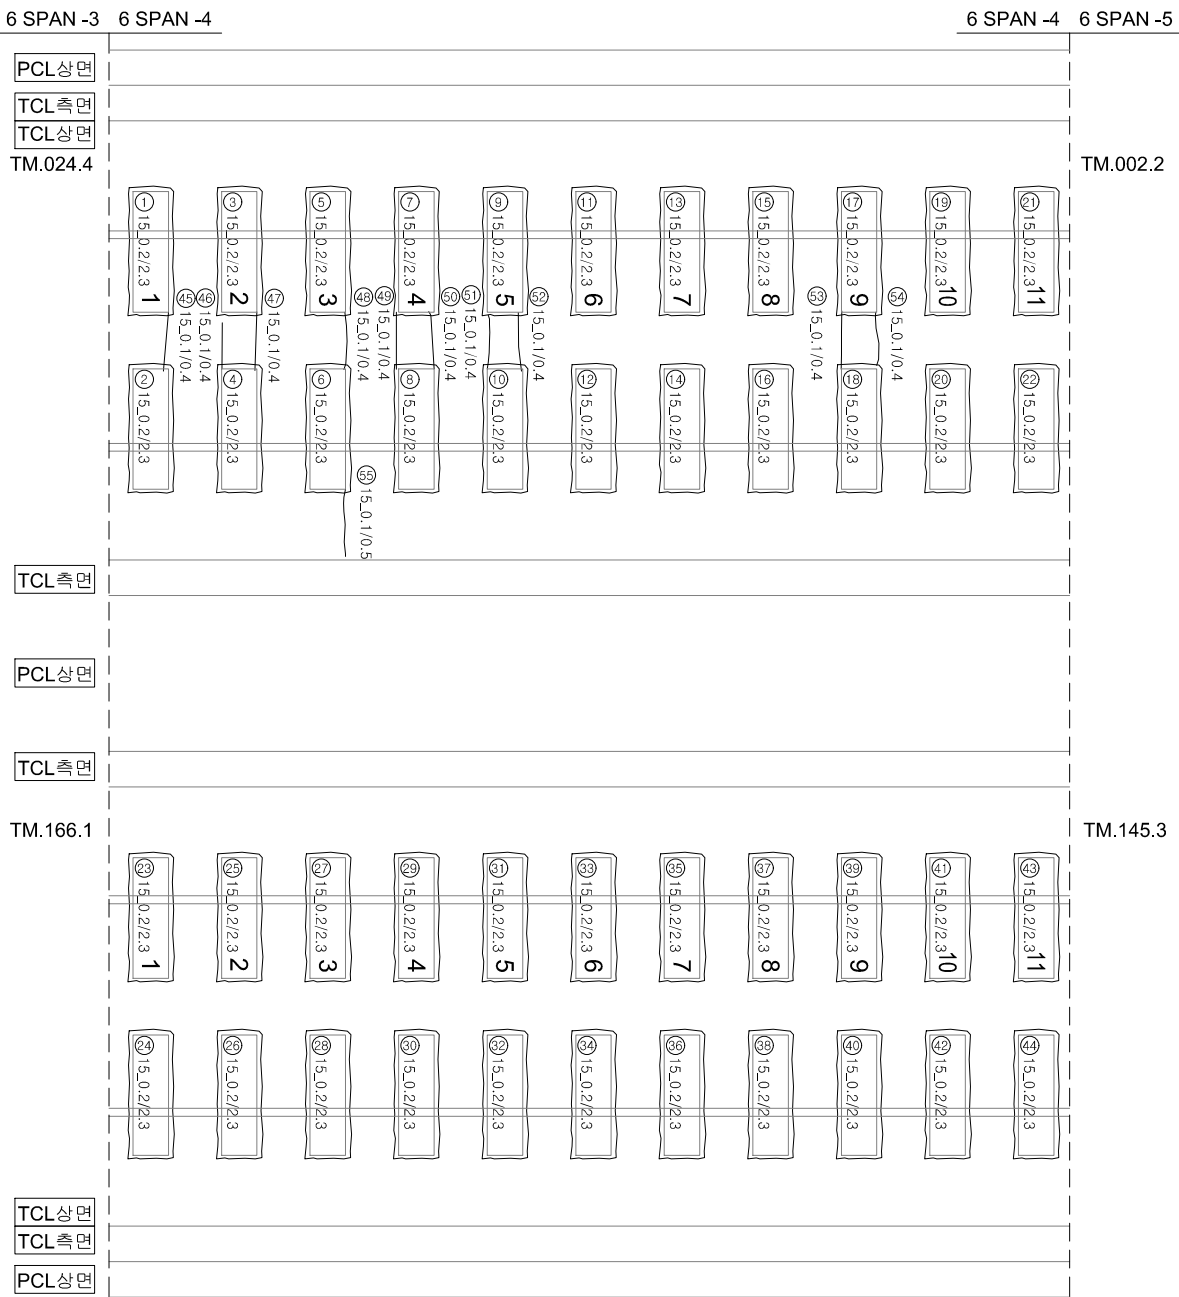
| 연번 | 손상 | 폭 | 연장 | 비고 | 연번 | 손상 | 폭 | 연장 | 비고 |
|---|---|---|---|---|---|---|---|---|---|
| 1 | 경계부 균열 | 0.2 | mm | 2.3 | m | | | | |
