# 35. B46\_읍지천교

| 점검 일자 | 2017. 07.12~2017. 10.25 |

# 호남고속선 읍지천교\_1(130.220~130.230Km)

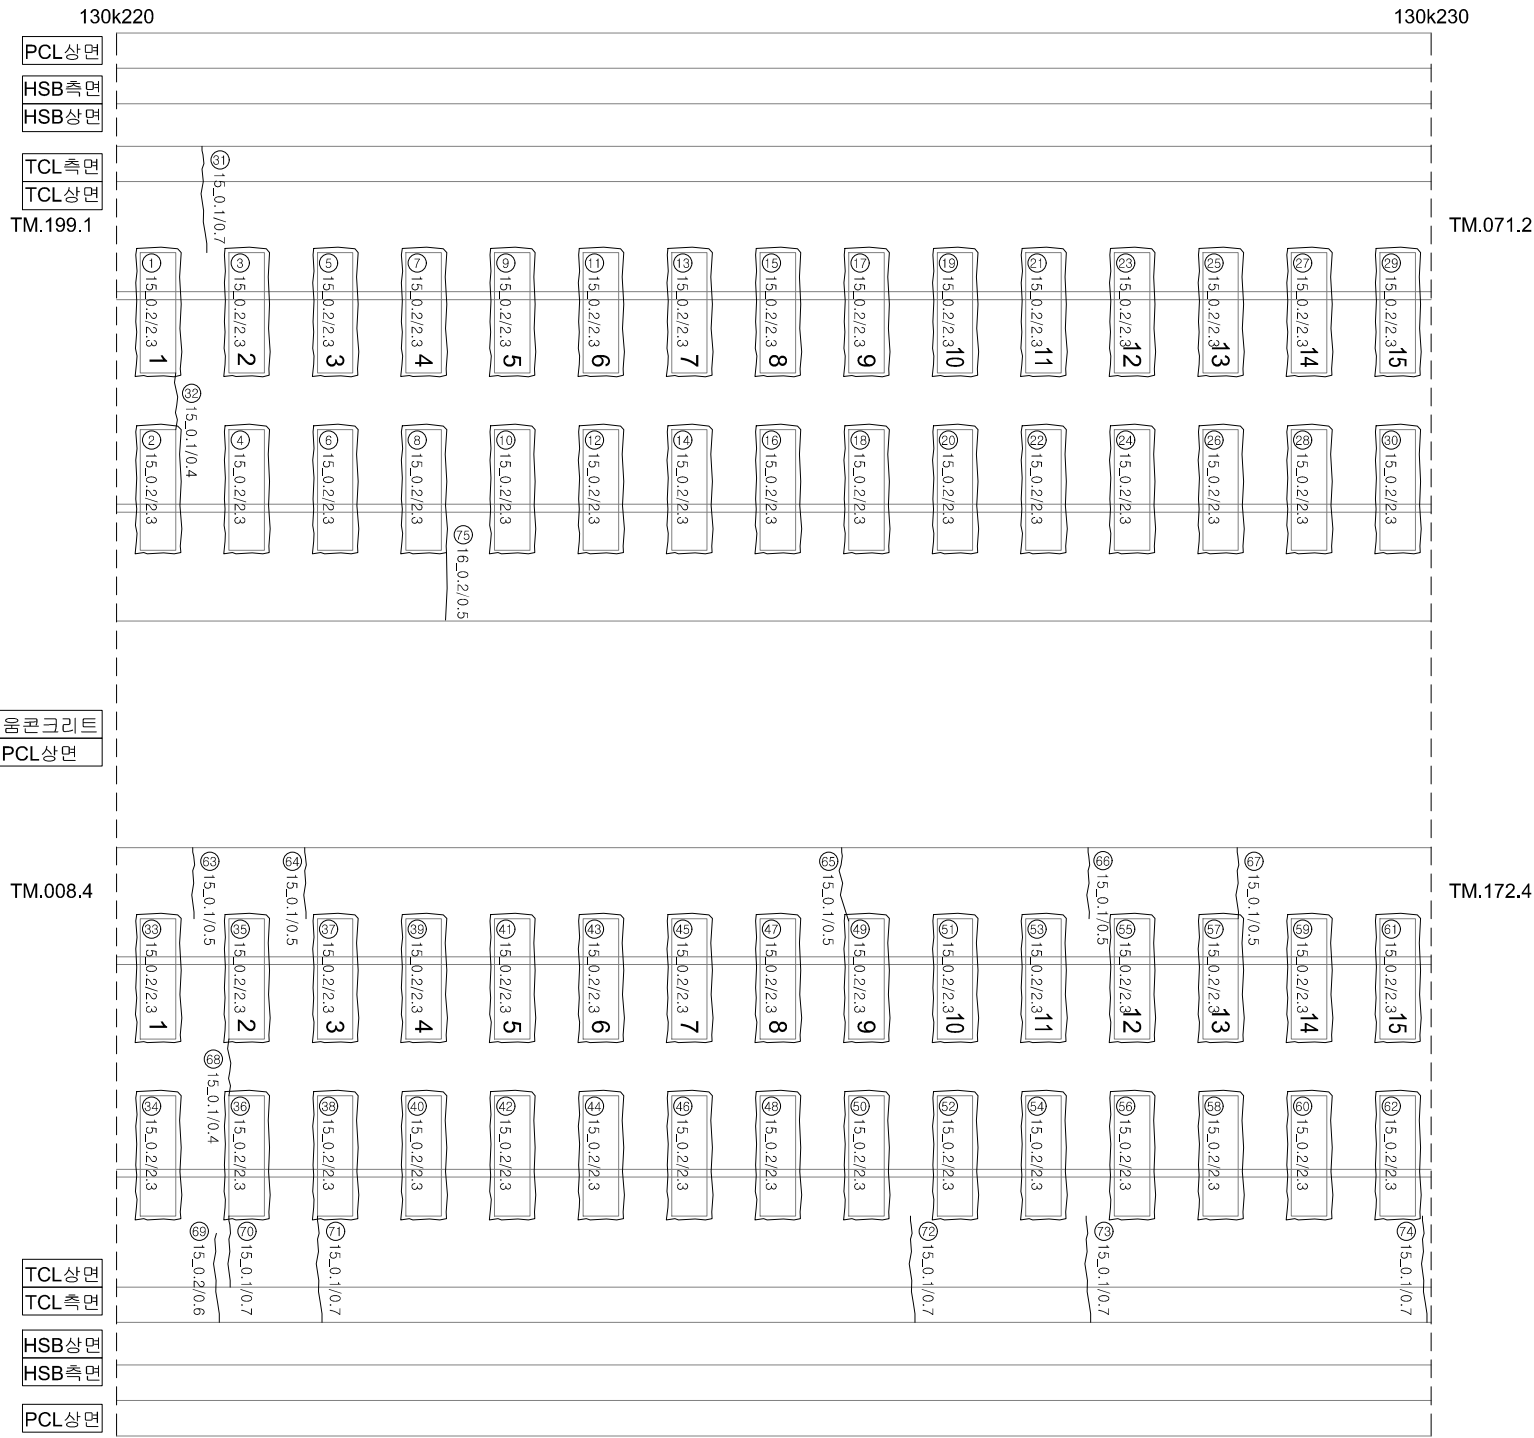
| 연번 | 손상 | 폭 | | 연장 | | 비고 | 연번 | 손상 | 폭 | | 연장 | | 비고 |
|---|---|---|---|---|---|---|---|---|---|---|---|---|---|
| 1 | 경계부 균열 | 0.2 | mm | 2.3 | m | | 56 | 경계부 균열 | 0.2 | mm | 2.3 | m | |
| 8 | 경계부 균열 | 0.2 | mm | 2.3 | m | | 63 | 균열 | 0.1 | mm | 0.5 | m | |
| 14 | 경계부 균열 | 0.2 | mm | 2.3 | m | | 69 | 균열 | 0.2 | mm | 0.6 | m | |
| 17 | 경계부 균열 | 0.1 | mm | 0.4 | m | | 72 | 균열 | 0.1 | mm | 0.7 | m | |
| 31 | 균열 | 0.1 | mm | 0.7 | m | | | | | | | | |
| 32 | 균열 | 0.1 | mm | 0.4 | m | | | | | | | | |

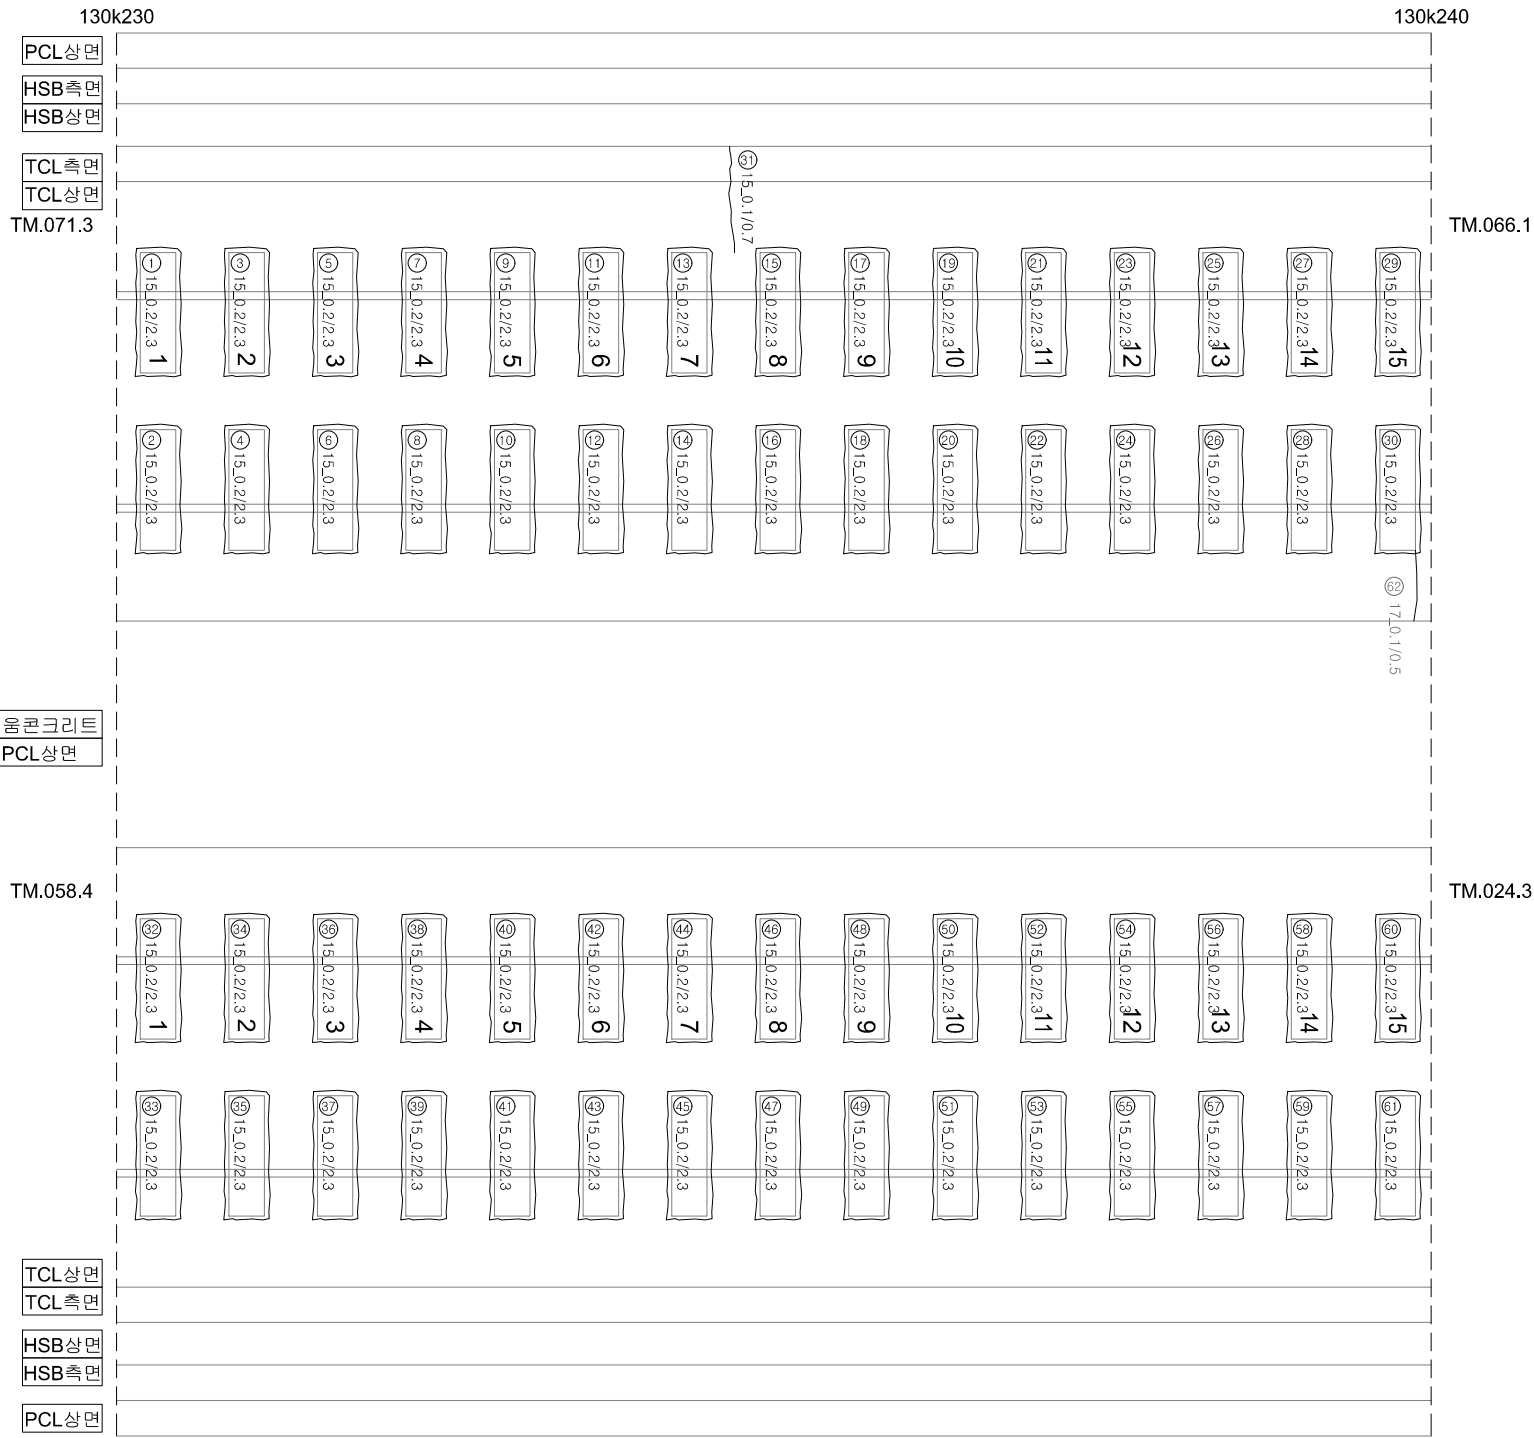
# 호남고속선 읍지천교\_2(130.230~130.240Km)

| 연번 | 손상 | 폭 | | 연장 | | 비고 | 연번 | 손상 | 폭 | | 연장 | | 비고 |
|---|---|---|---|---|---|---|---|---|---|---|---|---|---|
| 1 | 균열 | 0.2 | mm | 2.3 | m | | 56 | 균열 | 0.2 | mm | 2.3 | m | |
| 7 | 균열 | 0.2 | mm | 2.3 | m | | 62 | 균열 | 0.1 | mm | 0.5 | m | |
| 31 | 균열 | 0.1 | mm | 0.7 | m | | | | | | | | |
