## 9. U16\_김제개착박스

| 점검 일자 | 2017. 07.12~2017. 10.25 |

| 시행사 | 용역명 | 용역사 | 과업참여자 | | 구분 | 구분 | | | | |
|---|---|---|---|---|---|---|---|---|---|---|
| 한국철도공사<br>KOREA RAILROAD | 2017년도 호남고속선 오송-광주승정간 콘크리트케도 점검용역 | (주)한국구조물안전연구원<br>(주)한국국토안전연구원<br>(재)한국건설품질연구원 | 이동호 | 라원강<br>전기<br>조민재 | 구분 | 0.2/2.0 (0.3mm이하 : 흑색) | 침목도상본리 | | 재료본리 | |

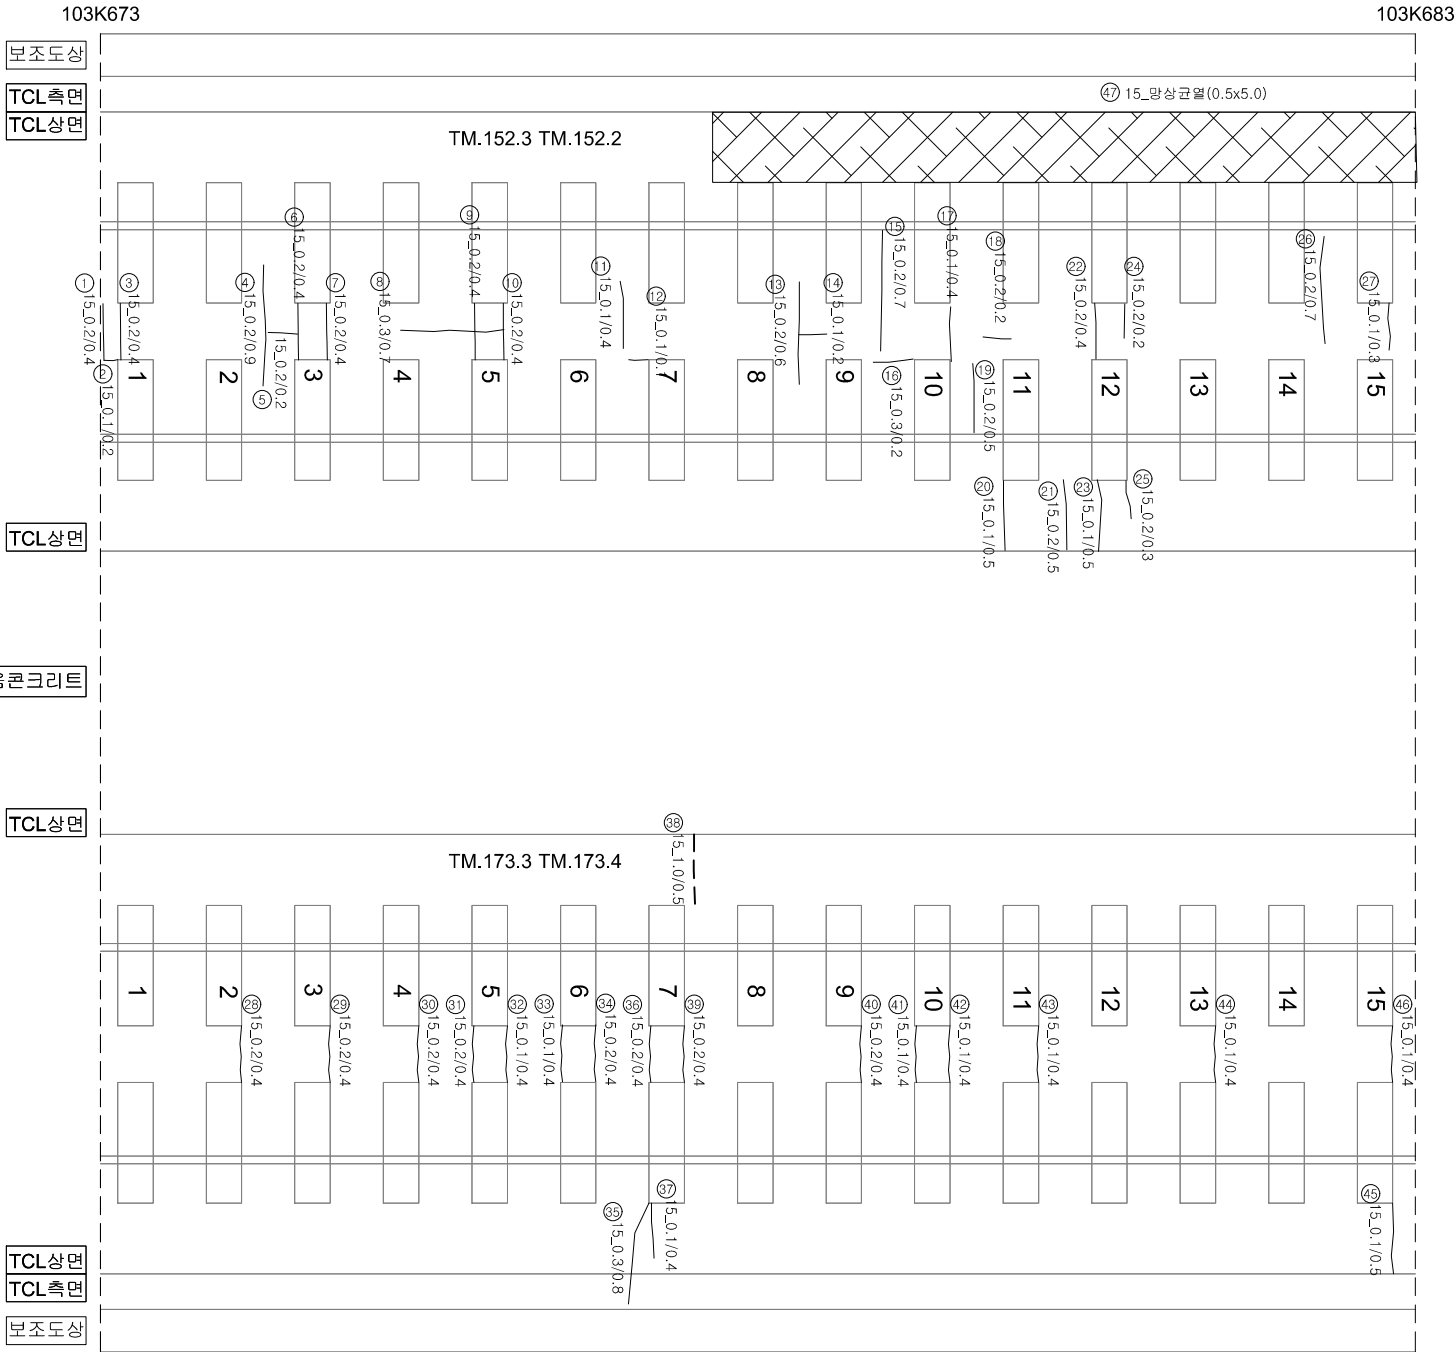
외관조사망도 번호  
U16\_김제개착박스\_16(103k673~103k683)

| 연번 | 손상 | 폭 | 연장 | 비고 | 연번 | 손상 | 폭 | 연장 | 비고 |
|---|---|---|---|---|---|---|---|---|---|
| 38 | 균열 | 1.0 | mm | 0.5 | m | | | | |
| 47 | 망상균열 | 0.5 | m | 5.0 | m | | | | |
