# 12. G72\_북이고가\_토공노반

| 점검 일자 | 2017. 07.12~2017. 10.25 |

| 시<br>행<br>사 | 용<br>역<br>명 | 용<br>역<br>사 | 과<br>업<br>참<br>여<br>자 | | 구<br>분 | 구분별 상세 | | | | |
|---|---|---|---|---|---|---|---|---|---|---|
| 한국철도공사<br>KOREA RAILROAD | 2017년도 호남고속선 오송-광주승정간 콘크리트케도 점검용역 | (주)한국구조물안전연구원<br>(주)한국코토안전연구원<br>(재)한국건설품질연구원 | 이보영 | 라윤강<br>김경기<br>임병기 | 구분 | 0.2/2.0 (0.3mm이하 : 흑색) | 침목도상부리 | | 재료부리 | |

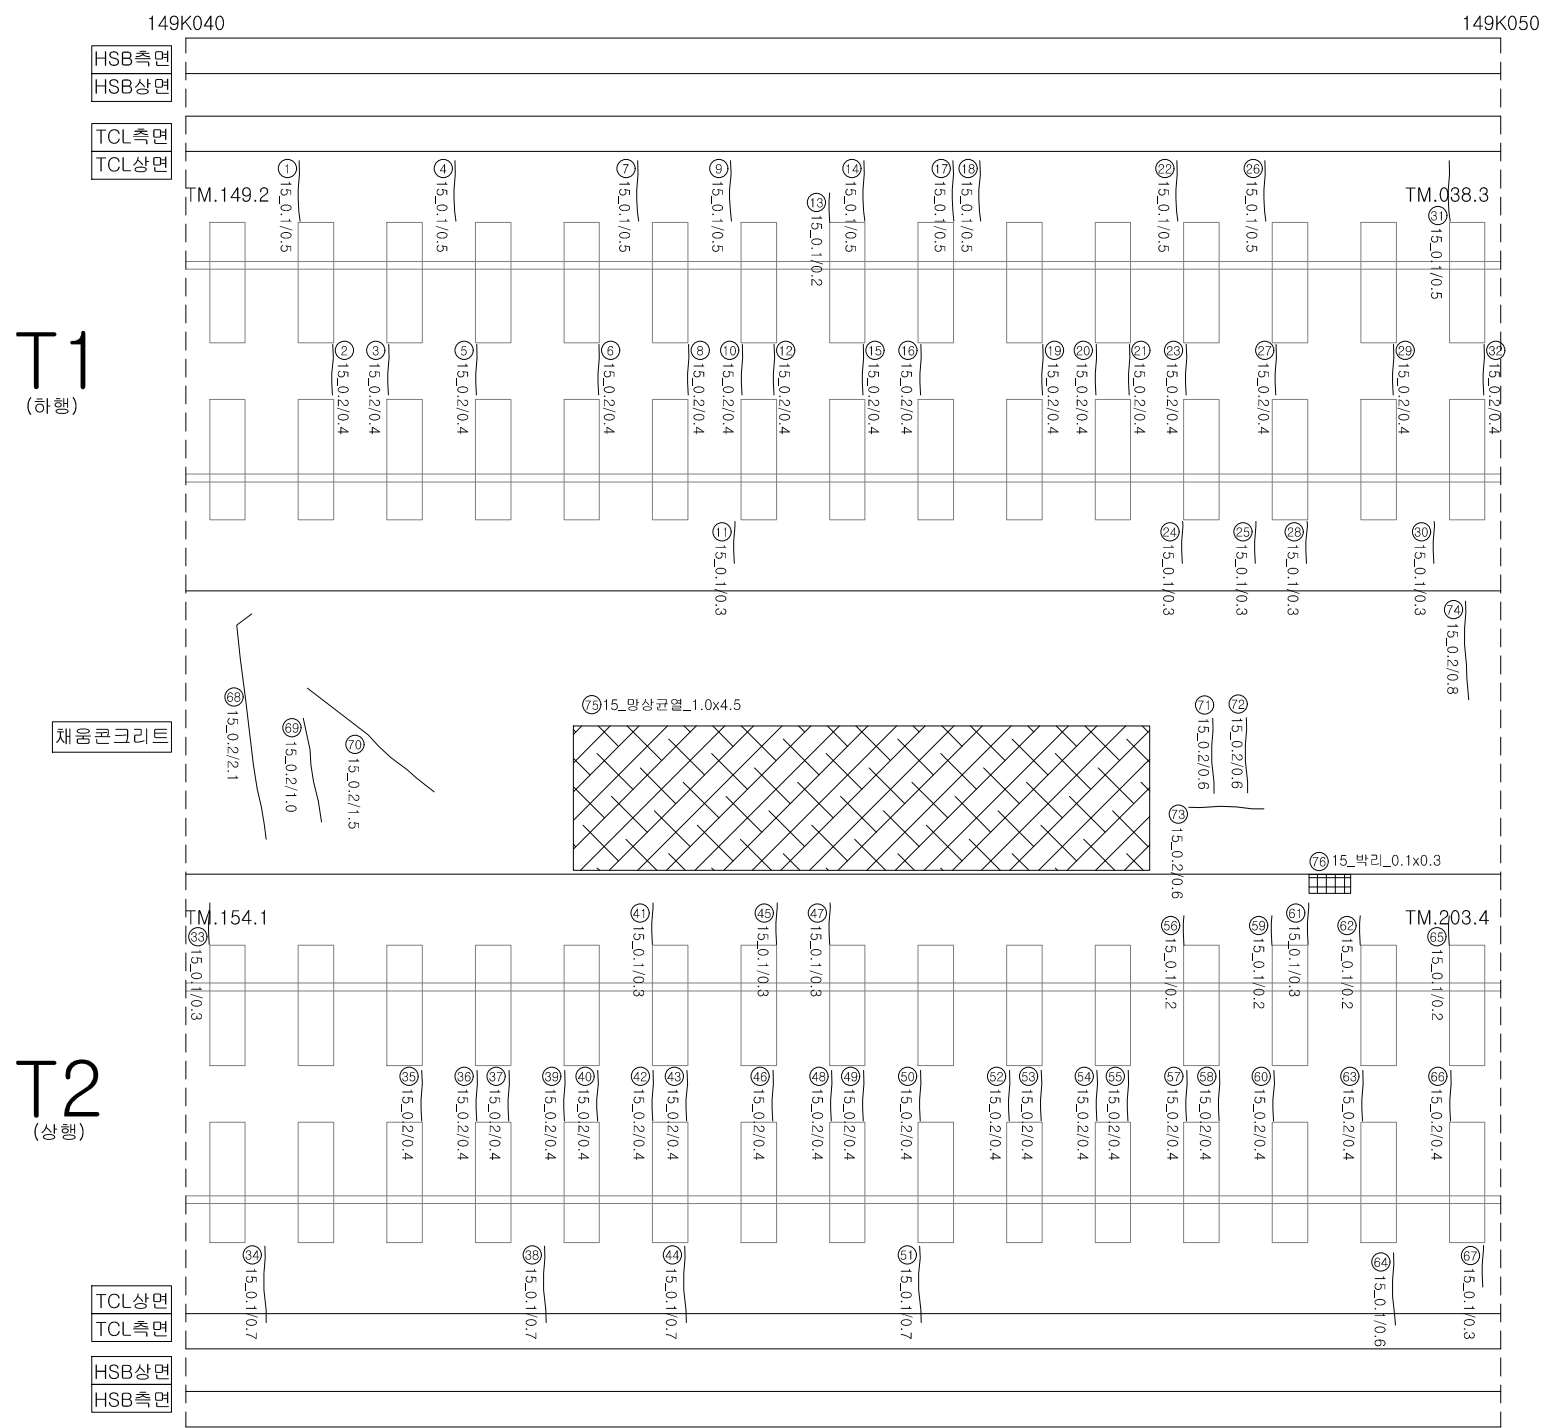
외관조사망도 번호  
G72\_북이고가\_토공노반\_133(149.040~149.050)

| 연번 | 손상 | 폭 | | 연장 | | 비고 | 연번 | 손상 | 폭 | | 연장 | | 비고 |
|---|---|---|---|---|---|---|---|---|---|---|---|---|---|
| 20 | 균열 | 0.2 | mm | 0.4 | m | | 75 | 망상균열 | 1.0 | m | 4.5 | m | |
| 21 | 균열 | 0.2 | mm | 0.4 | m | | 76 | 박리 | 0.1 | m | 0.3 | m | |

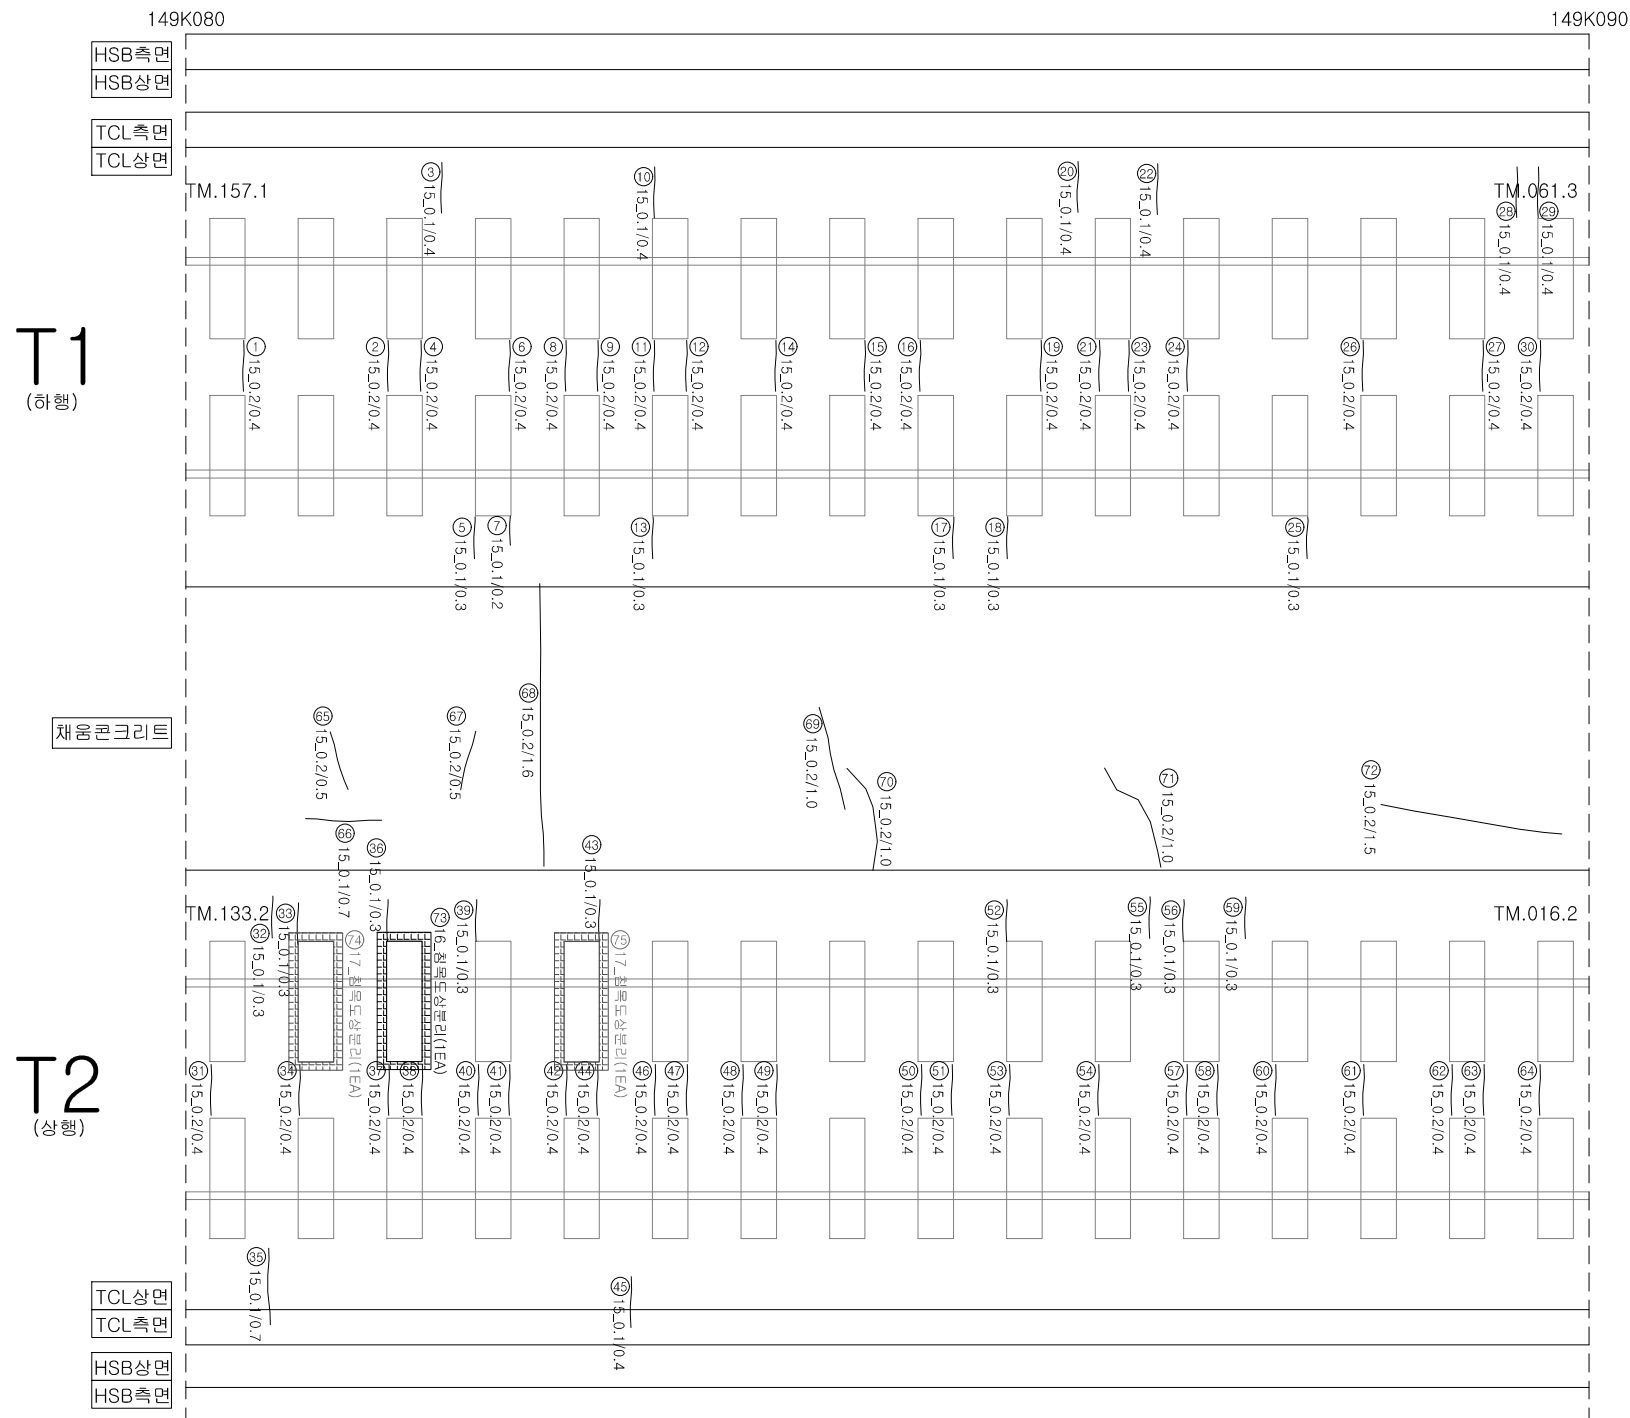
외관조사망도 번호  
G72\_북이고가\_토공노반\_137(149.080~149.090)

| 연번 | 손상 | 폭 | | 연장 | | 비고 | 연번 | 손상 | 폭 | | 연장 | | 비고 |
|---|---|---|---|---|---|---|---|---|---|---|---|---|---|
| 18 | 균열 | 0.1 | mm | 0.3 | m | | 73 | 침목도상분리 | | | | | |
| 19 | 균열 | 0.2 | mm | 0.4 | m | | 74 | 침목도상분리 | | | | | |
| 20 | 균열 | 0.1 | mm | 0.4 | m | | 75 | 침목도상분리 | | | | | |

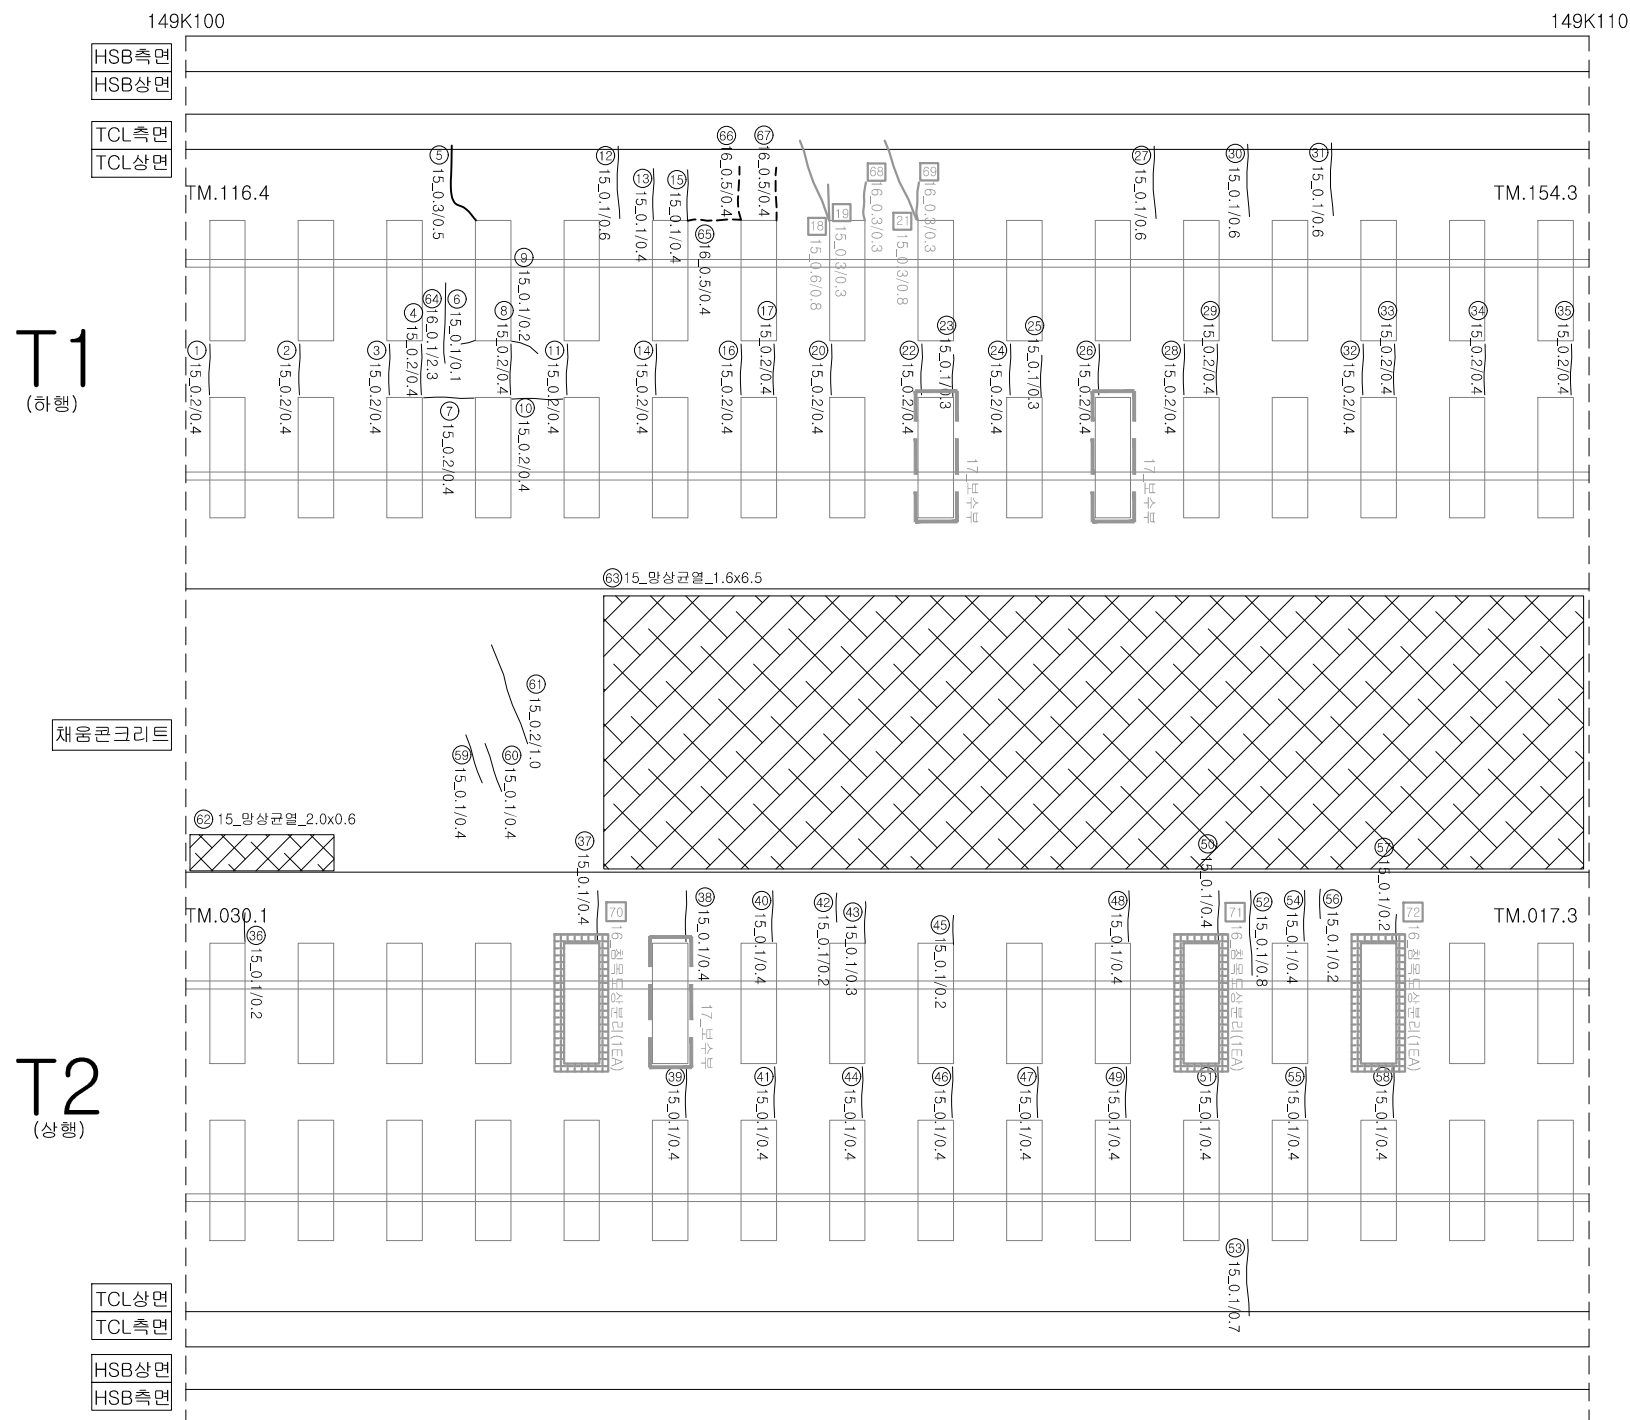
외관조사망도 번호  
G72\_북이고가\_토공노반\_139(149.100~149.110)

| 연번 | 손상 | 폭 | | 연장 | | 비고 | 연번 | 손상 | 폭 | | 연장 | | 비고 |
|---|---|---|---|---|---|---|---|---|---|---|---|---|---|
| 7 | 균열 | 0.2 | mm | 0.4 | m | | 62 | 망상균열 | 2.0 | m | 0.6 | m | |
| 8 | 균열 | 0.2 | mm | 0.4 | m | | 63 | 망상균열 | 1.6 | m | 6.5 | m | |
| 10 | 균열 | 0.2 | mm | 0.4 | m | | 65 | 균열 | 0.5 | mm | 0.4 | m | |
| 11 | 균열 | 0.2 | mm | 0.4 | m | | 66 | 균열 | 0.5 | mm | 0.4 | m | |
| 12 | 균열 | 0.1 | mm | 0.6 | m | | 67 | 균열 | 0.5 | mm | 0.4 | m | |
| 13 | 균열 | 0.1 | mm | 0.4 | m | | 68 | 균열 | 0.3 | mm | 0.3 | m | 17보수 |
| 14 | 균열 | 0.2 | mm | 0.4 | m | | 69 | 균열 | 0.3 | mm | 0.3 | m | 17보수 |
| 15 | 균열 | 0.1 | mm | 0.4 | m | | 70 | 침목도상분리 | | | | | 17보수 |
| 16 | 균열 | 0.2 | mm | 0.4 | m | | 71 | 침목도상분리 | | | | | 17보수 |
| 17 | 균열 | 0.2 | mm | 0.4 | m | | 72 | 침목도상분리 | | | | | 17보수 |
| 18 | 균열 | 0.6 | mm | 0.8 | m | 17보수 | | | | | | | |
| 19 | 균열 | 0.3 | mm | 0.3 | m | 17보수 | | | | | | | |

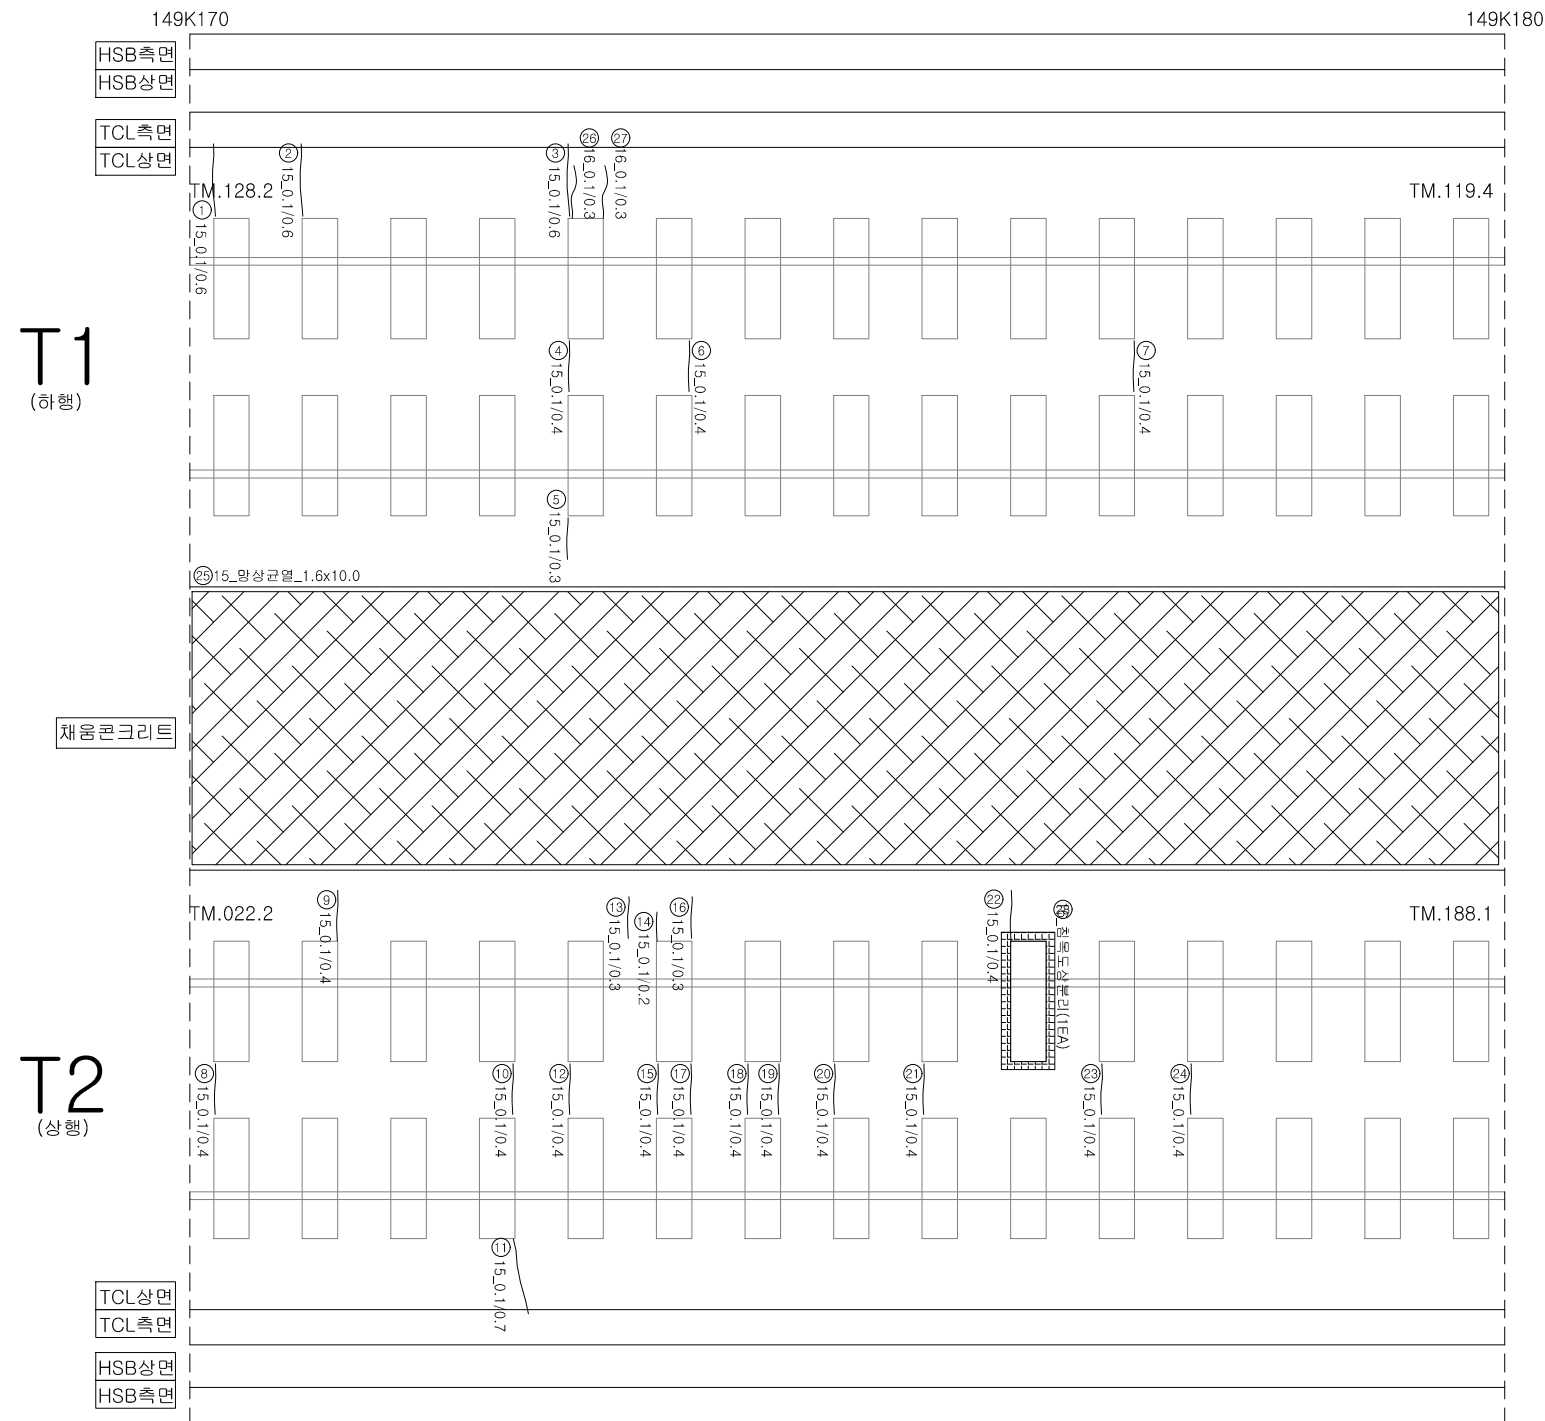
외관조사망도 번호  
G72\_북이고가\_토공노반\_146(149.170~149.180)

| 연번 | 손상 | 폭 | 연장 | 비고 | 연번 | 손상 | 폭 | 연장 | 비고 |
|---|---|---|---|---|---|---|---|---|---|
| 25 | 망상균열 | 1.6 | m | 10.0 | m | | | | |
| 28 | 침목도상분리 | | | | | | | | |
