# 14. G73\_달성터널\_토공노반

| 점검 일자 | 2017. 07.12~2017. 10.25 |

| 외관조사망도 번호 |
|---|
| G7팔성터널_토공노반_1(150.653~150.665km, L=12m) |

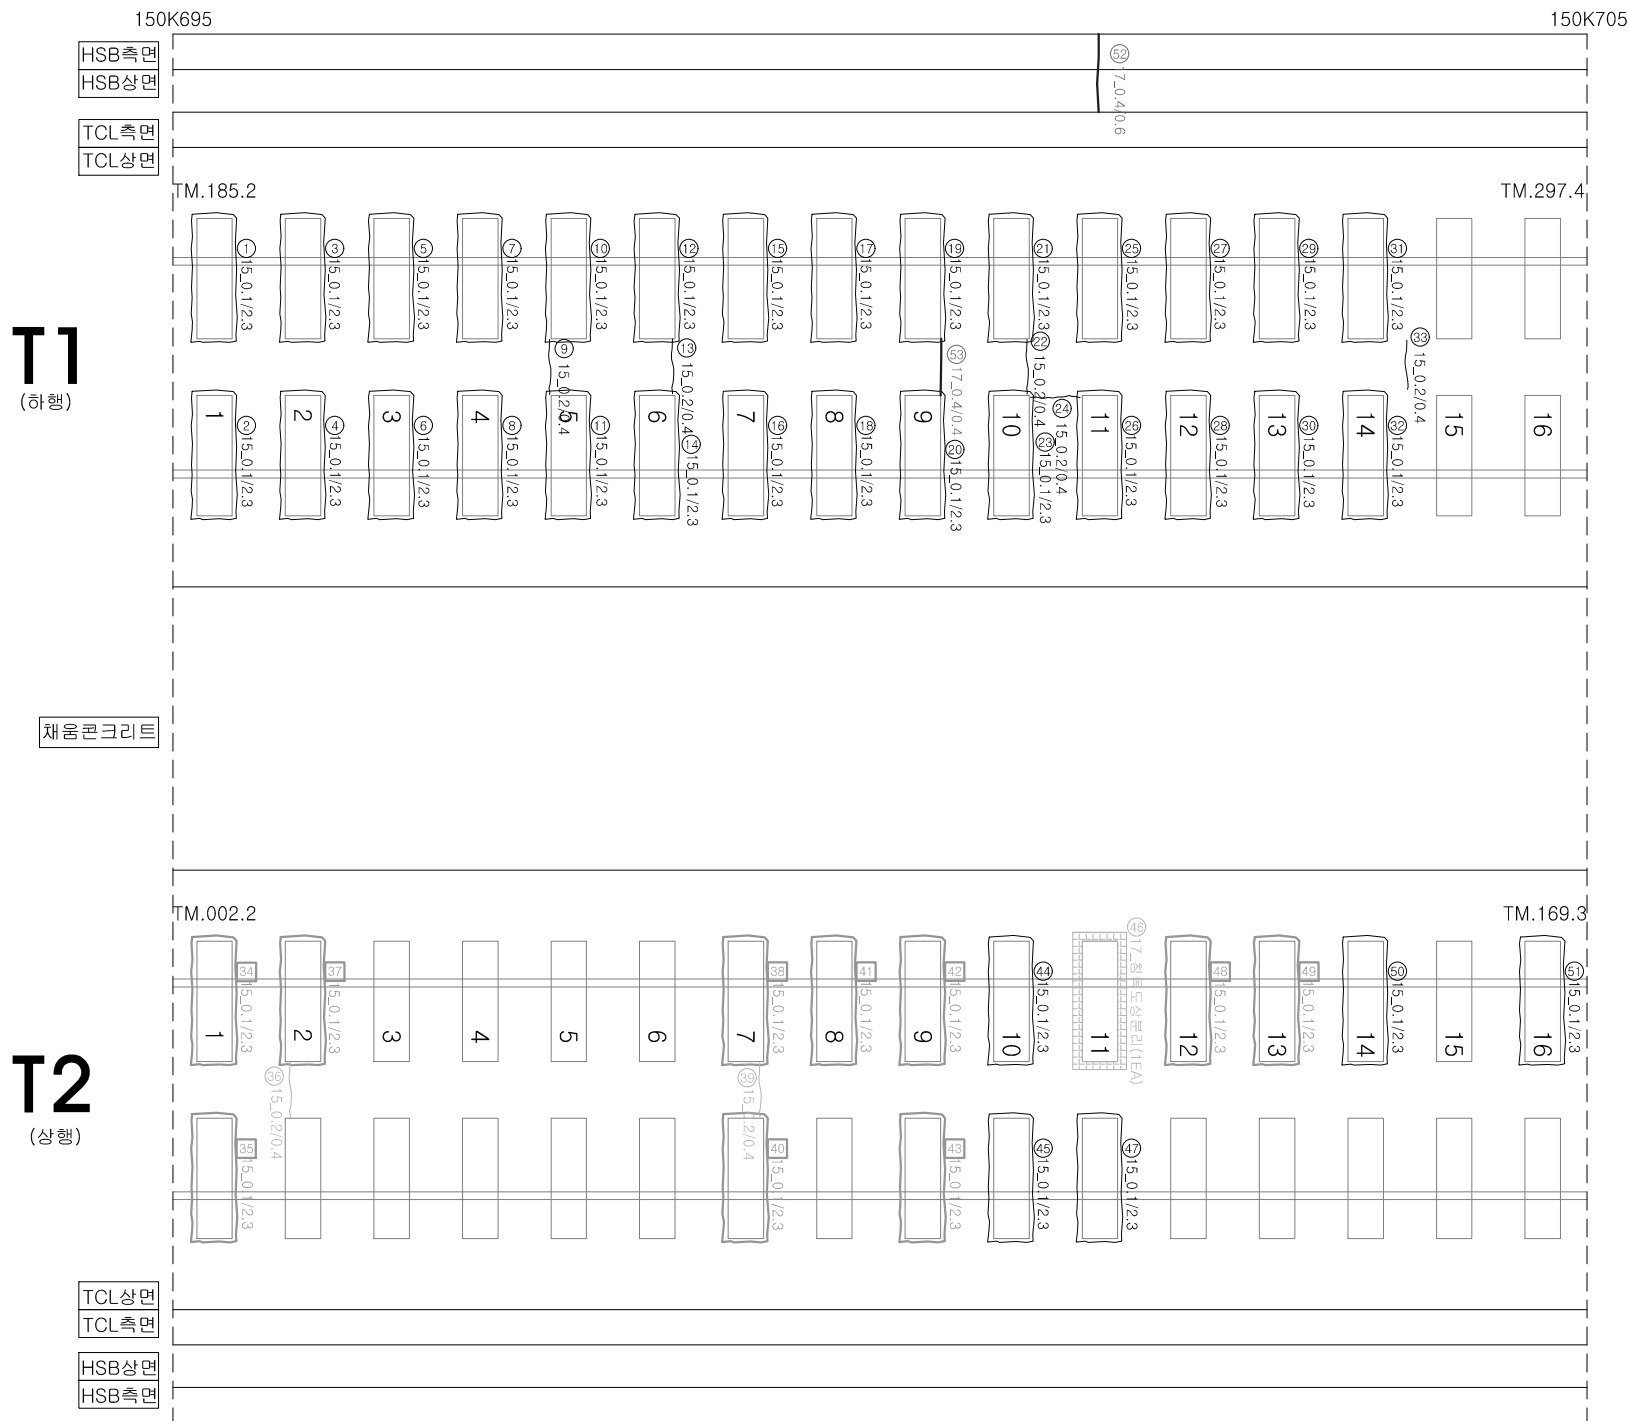
외관조사망도 번호  
G7달성터널\_토공노반\_5(150.695~150.705km, L=10m)

| 연번 | 손상 | 폭 | 연장 | 비고 | 연번 | 손상 | 폭 | 연장 | 비고 |
|---|---|---|---|---|---|---|---|---|---|
| 9 | 균열 | 0.2 | mm | 0.4 | m | | | | |
| 22 | 균열 | 0.2 | mm | 0.4 | m | | | | |
| 46 | 침목도상분리 | | | | | | | | |
| 52 | 균열 | 0.4 | mm | 0.6 | m | | | | |
| 53 | 균열 | 0.4 | mm | 0.4 | m | | | | |
