# 18. G75\_죽청터널\_토공노반

| 점검 일자 | 2017. 07.12~2017. 10.25 |

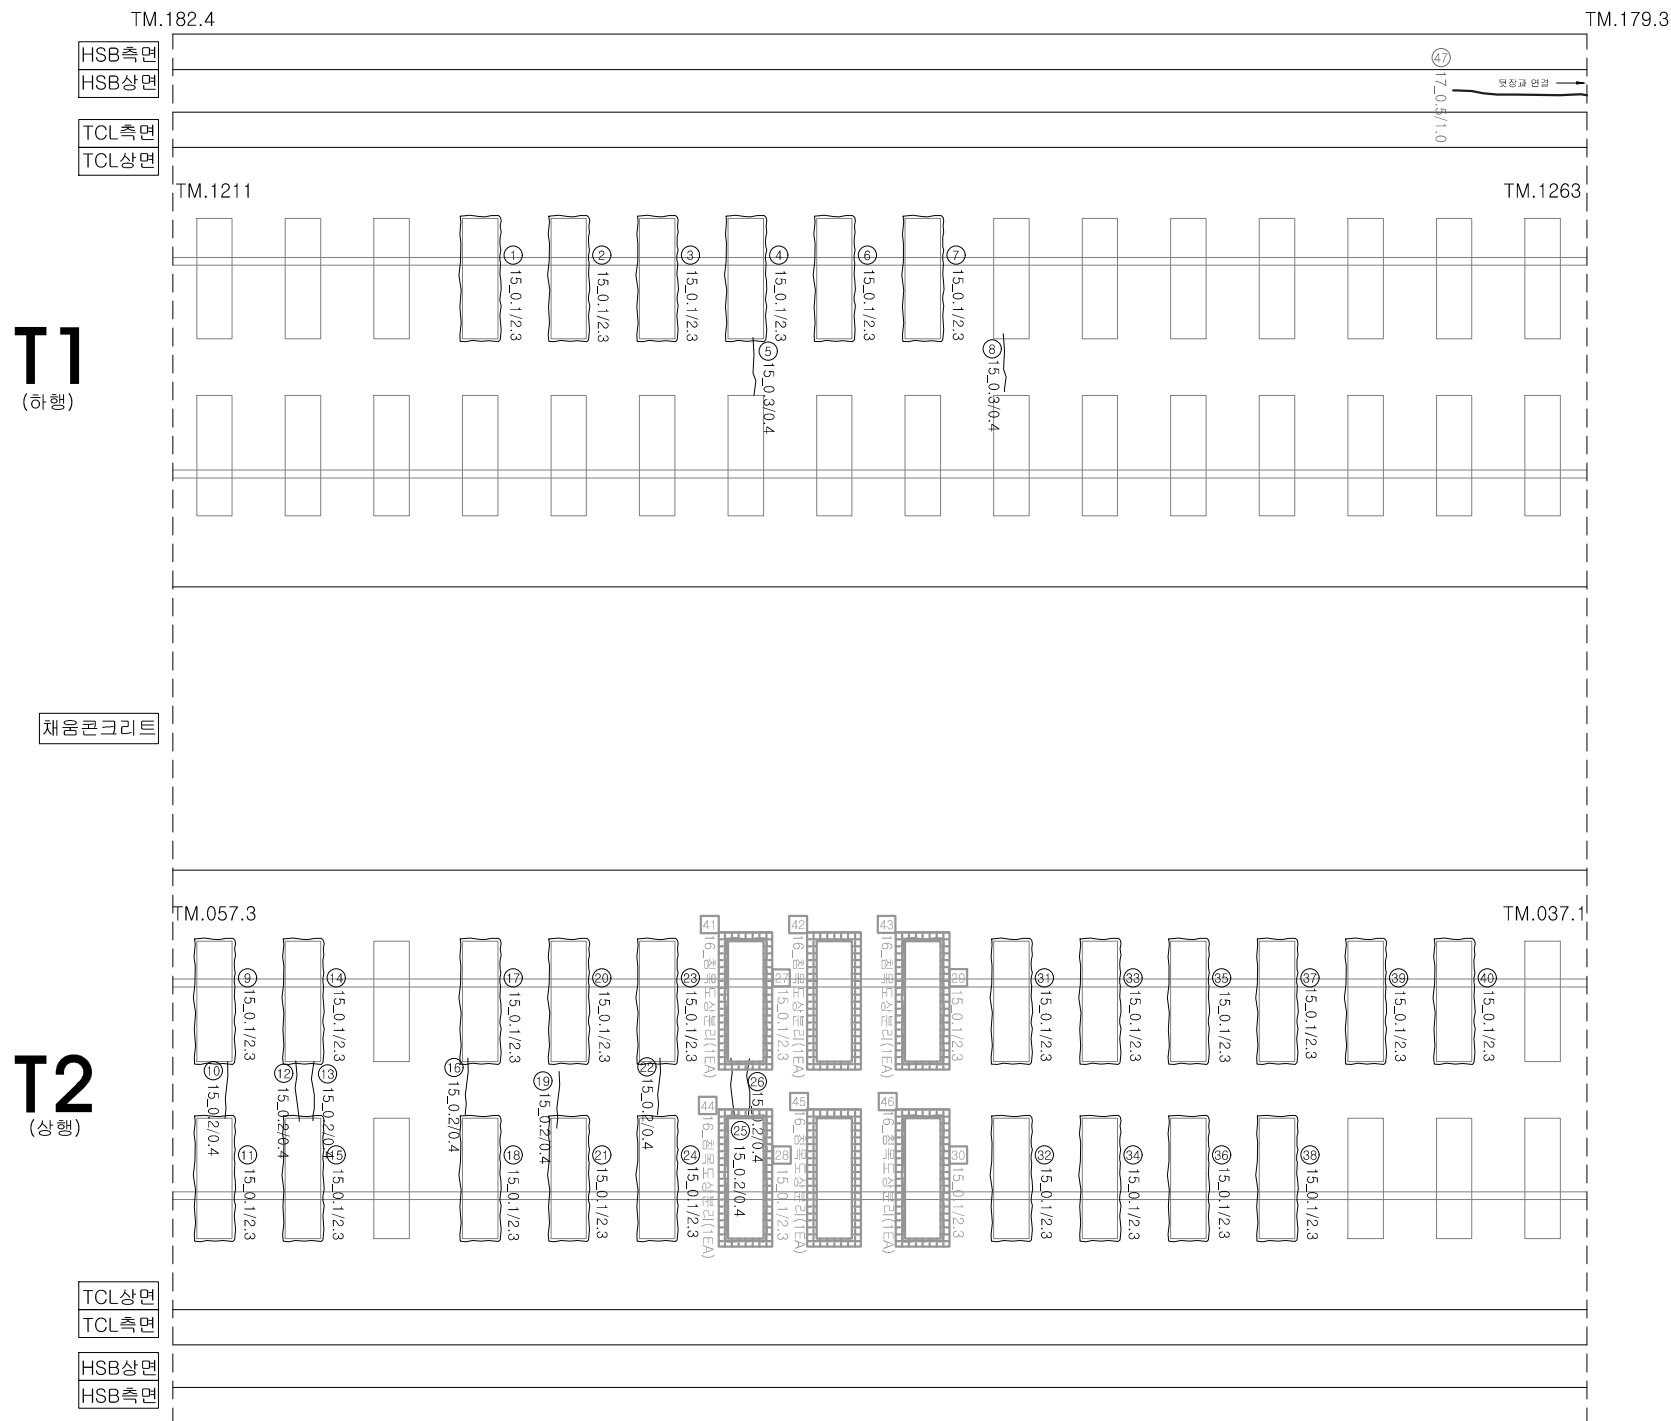
G75\_죽청터널\_토공노반\_3(152.437~152.447km,L=10m)

| 연번 | 손상 | 폭 | 연장 | 비고 | 연번 | 손상 | 폭 | 연장 | 비고 |
|---|---|---|---|---|---|---|---|---|---|
| 1 | 경계부 균열 | 0.1 | mm | 2.3 | m | | | | |
| 5 | 균열 | 0.3 | mm | 0.4 | m | | | | |
| 27 | 경계부 균열 | 0.1 | mm | 2.3 | m | 16보수 | | | |
| 41 | 침목도상분리 | | | | 17보수 | | | | |
| 47 | 균열 | 0.5 | mm | 1.0 | m | | | | |
