# 2017년도 호남고속선 오송-광주송정간 콘크리트 궤도 점검용역

- 외관조사망도 -

U24\_모암터널(153k963~156k588, L=2,625m)  
G79\_모암터널\_토공노반(156k588~156k968, L=380m)

# 25-1. U24\_모암터널

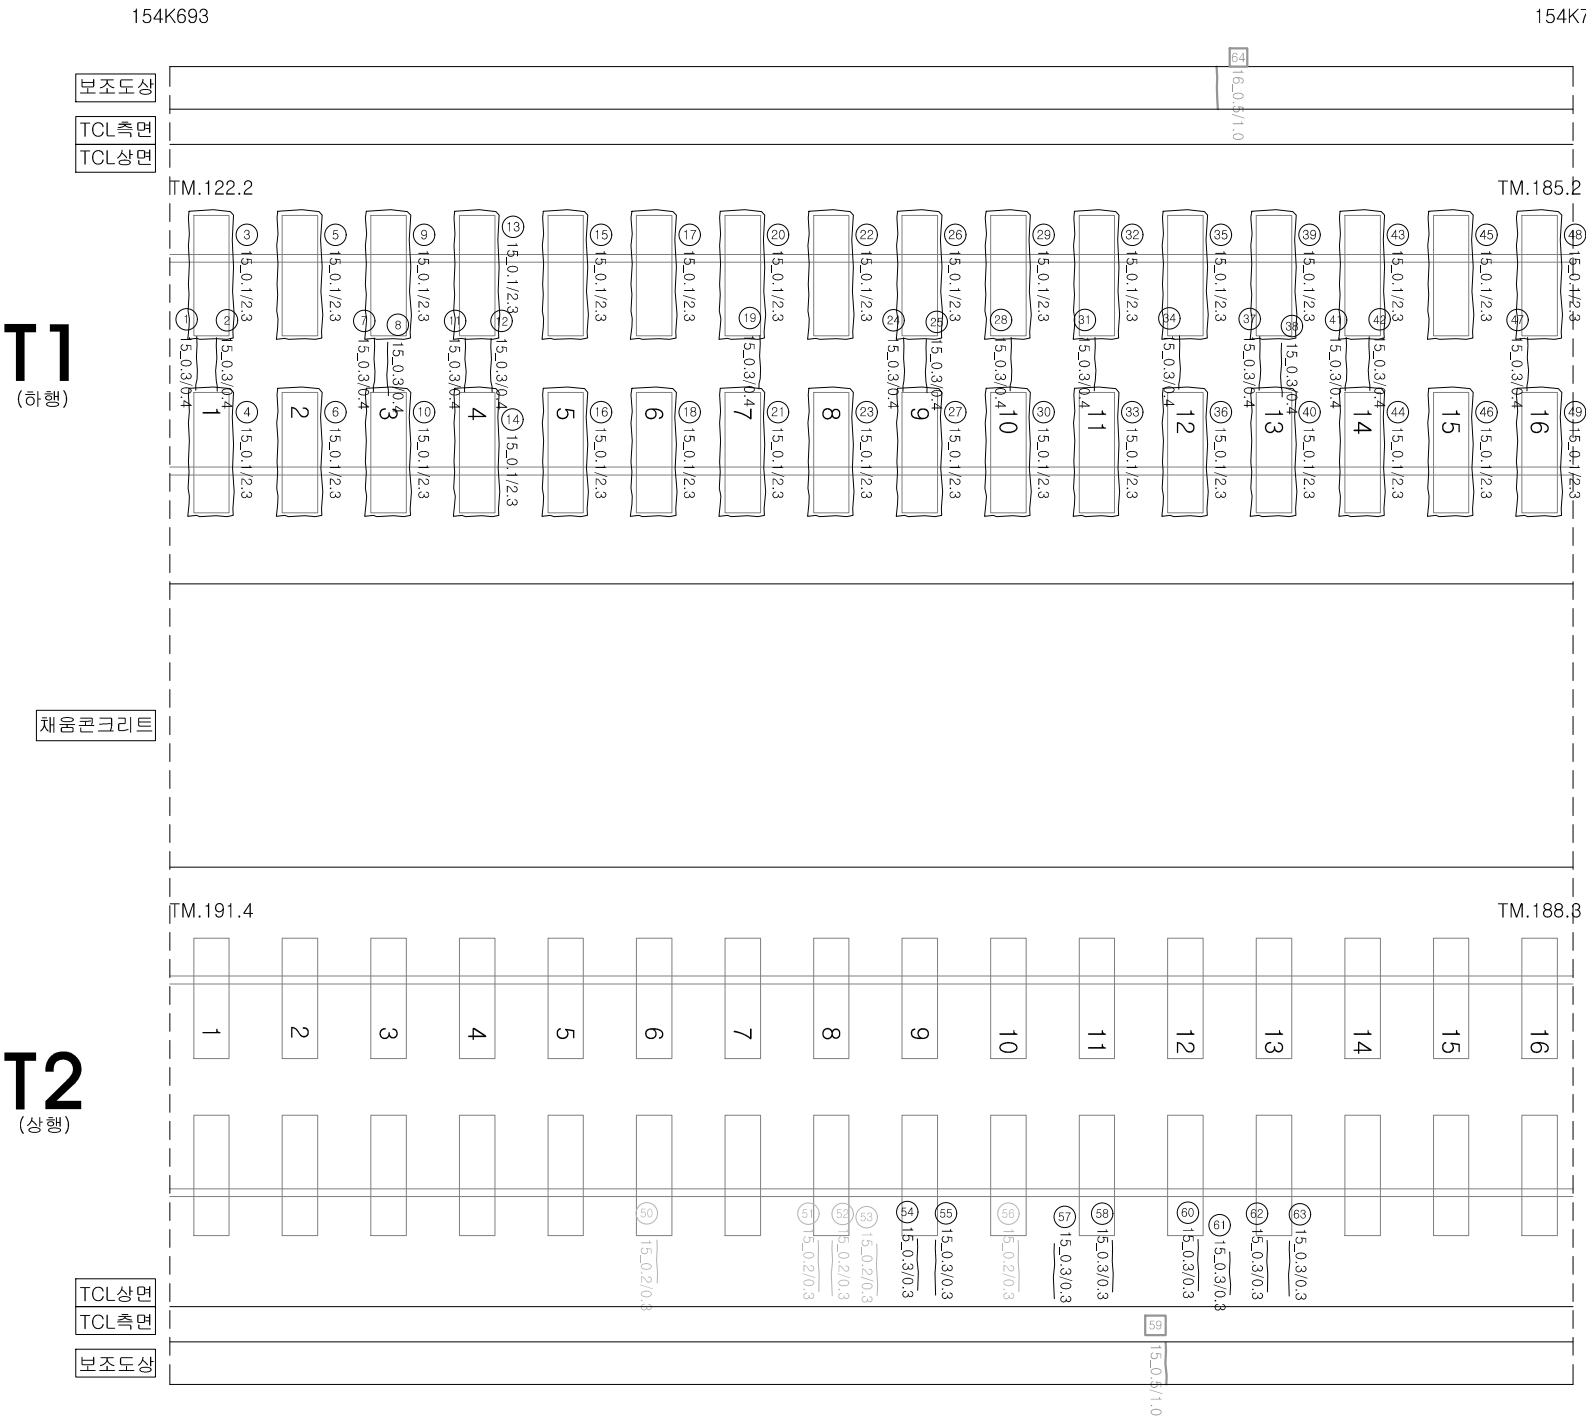
외관조사망도 번호  
U24모암터널\_75(154.693~154.703km, L=10m)

| 연번 | 손상 | 폭 | | 연장 | | 비고 | 연번 | 손상 | 폭 | | 연장 | | 비고 |
|---|---|---|---|---|---|---|---|---|---|---|---|---|---|
| 1 | 균열 | 0.3 | mm | 0.4 | m | | 56 | 균열 | 0.2 | mm | 0.3 | m | |
| 4 | 경계부 균열 | 0.1 | mm | 2.3 | m | | 59 | 균열 | 0.5 | mm | 0.3 | m | 17보수 |
| 9 | 경계부 균열 | 0.1 | mm | 2.3 | m | | 64 | 균열 | 0.5 | mm | 1.0 | m | 17보수 |

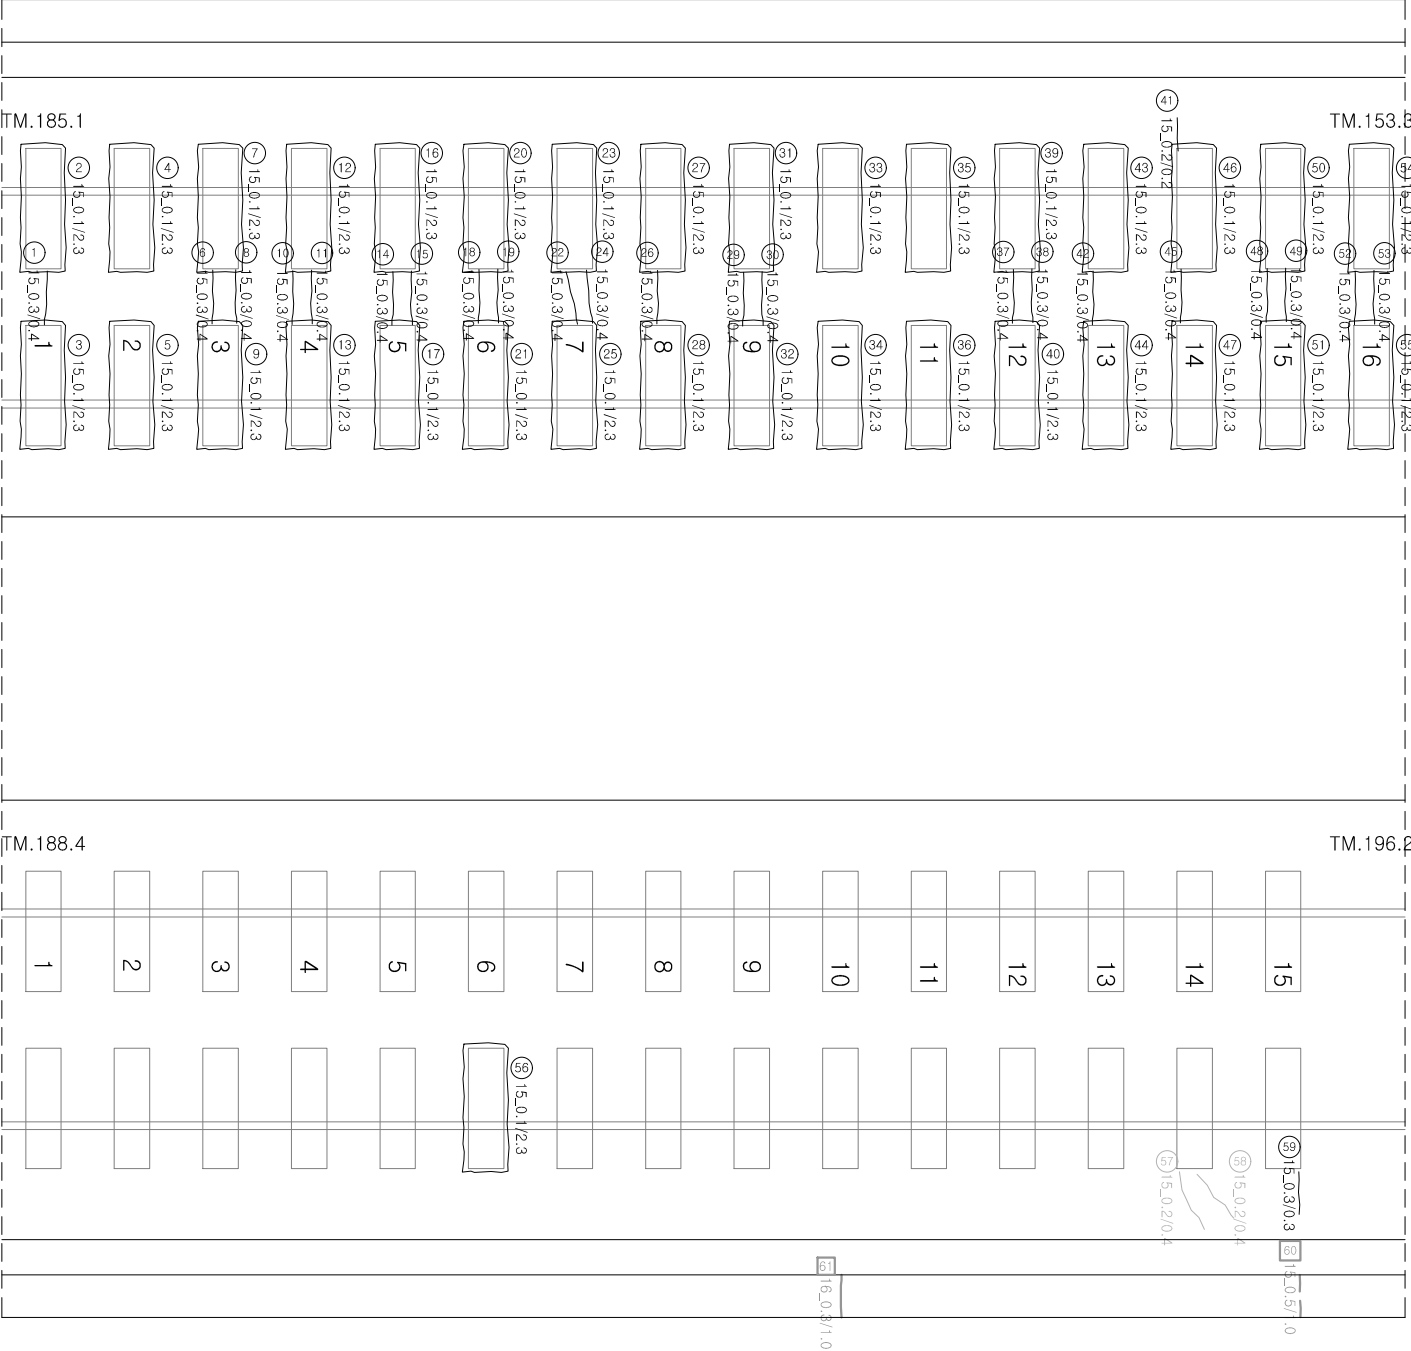
외관조사망도 번호  
U24모암터널\_76(154.703~154.713km, L=10m)

| 연번 | 손상 | 폭 | | 연장 | | 비고 | 연번 | 손상 | 폭 | | 연장 | | 비고 |
|---|---|---|---|---|---|---|---|---|---|---|---|---|---|
| 1 | 균열 | 0.3 | mm | 0.4 | m | | 56 | 경계부 균열 | 0.1 | mm | 2.3 | m | |
| 5 | 경계부 균열 | 0.1 | mm | 2.3 | m | | 60 | 균열 | 0.5 | mm | 1.0 | m | 17보수 |
| 6 | 균열 | 0.3 | mm | 0.4 | m | | 61 | 균열 | 0.3 | mm | 1.0 | m | 17보수 |

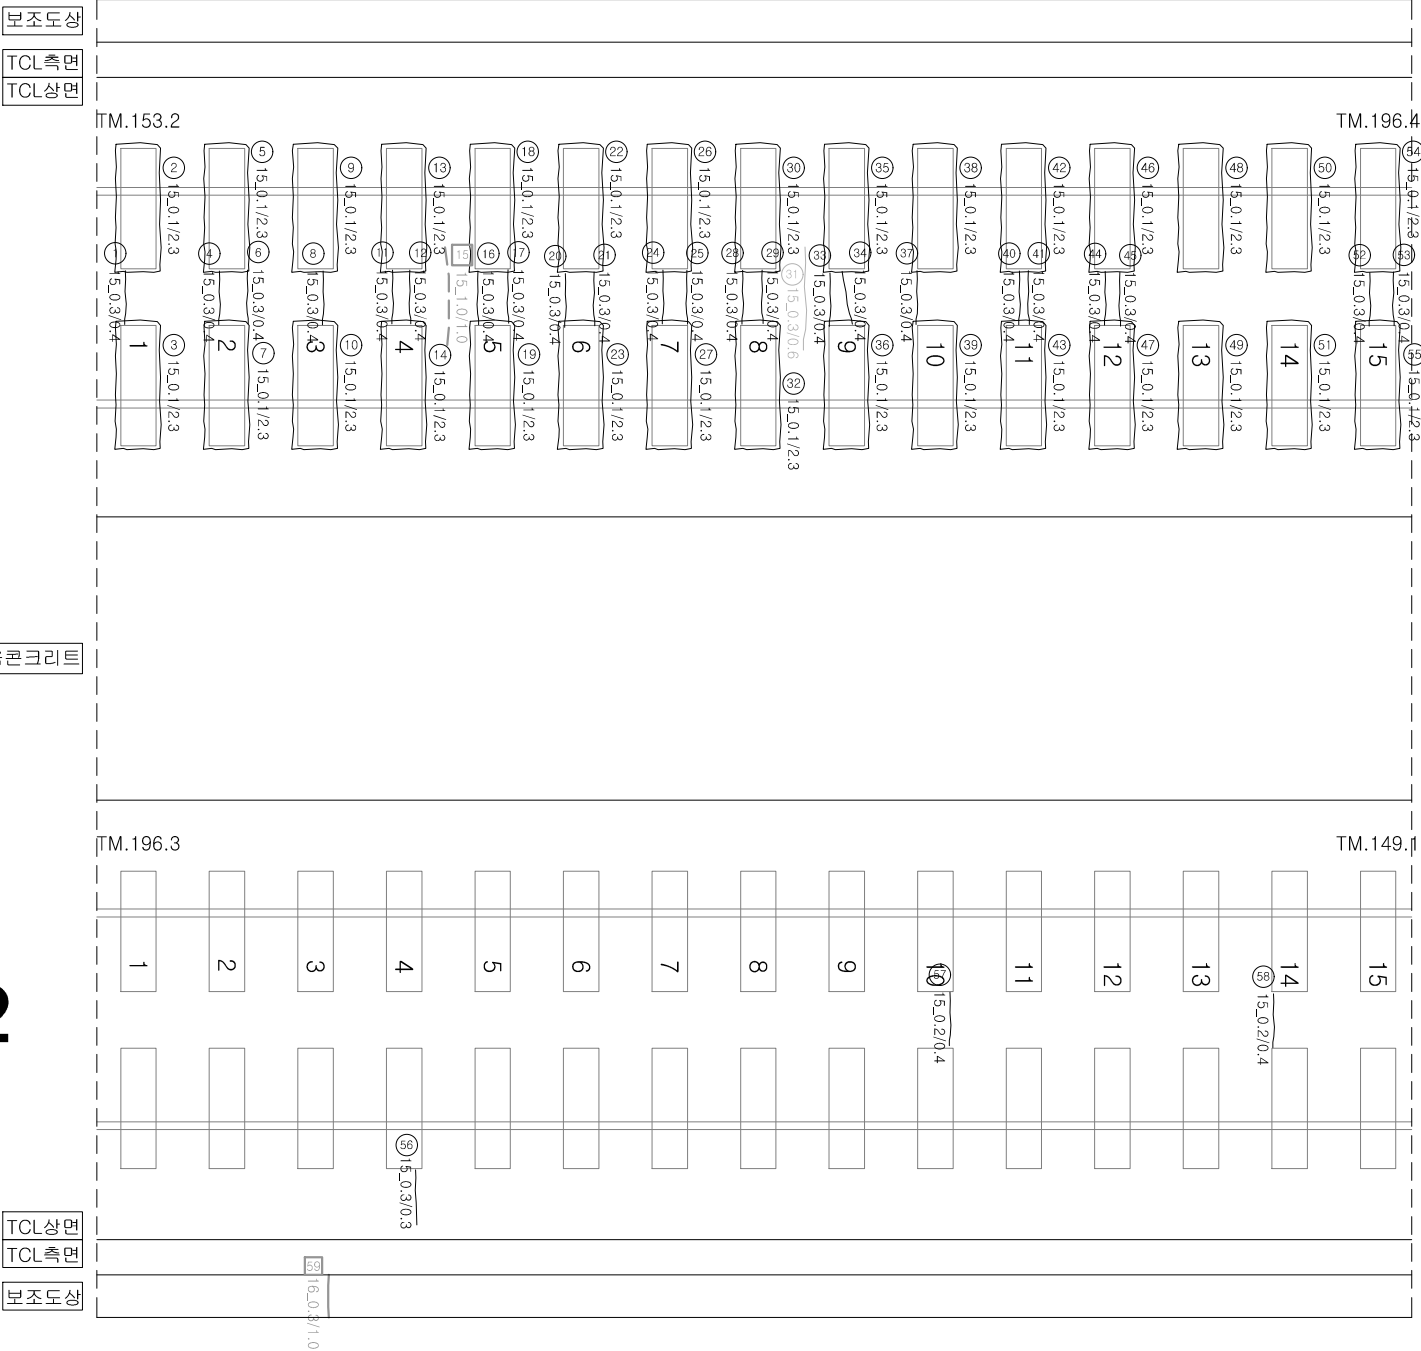
외관조사망도 번호  
U24모암터널\_77(154.713~154.723km, L=10m)

| 연번 | 손상 | 폭 | | 연장 | | 비고 | 연번 | 손상 | 폭 | | 연장 | | 비고 |
|---|---|---|---|---|---|---|---|---|---|---|---|---|---|
| 1 | 균열 | 0.3 | mm | 0.4 | m | | 56 | 균열 | 0.3 | mm | 0.3 | m | |
| 4 | 균열 | 0.3 | mm | 0.4 | m | | 59 | 균열 | 0.3 | mm | 1.0 | m | 17보수 |
| 15 | 균열 | 1.0 | mm | 1.0 | m | 17보수 | | | | | | | |
