외관조사망도 번호  
U24모암터널\_80(154.743~154.753km, L=10m)

| 시행사 | 용역명 | 용역사 | 과업장머자 | | 단제 | 구분 | | |
|---|---|---|---|---|---|---|---|---|
| <b>KORAIL</b> 한국철도공사<br>KOREA RAILROAD | 2017년도 호남고속선 오송-광주승정간 콘크리트궤도 점검용역 | (주)한국구조물안전연구원<br>(주)한국토목안전연구원<br>(재)한국건설품질연구원 | 이보영 | 라윤강<br>김경기<br>김석기 | 0.2/2.0 (0.3mm이하 : 흑색)<br>0.4/2.0 (0.3mm초과 0.5mm이하 : 청색)<br>0.6/2.0 (0.5mm초과 1.0mm미만 : 적색)<br>1.0/2.0 (1.0mm이상 : 분홍색) | | | |

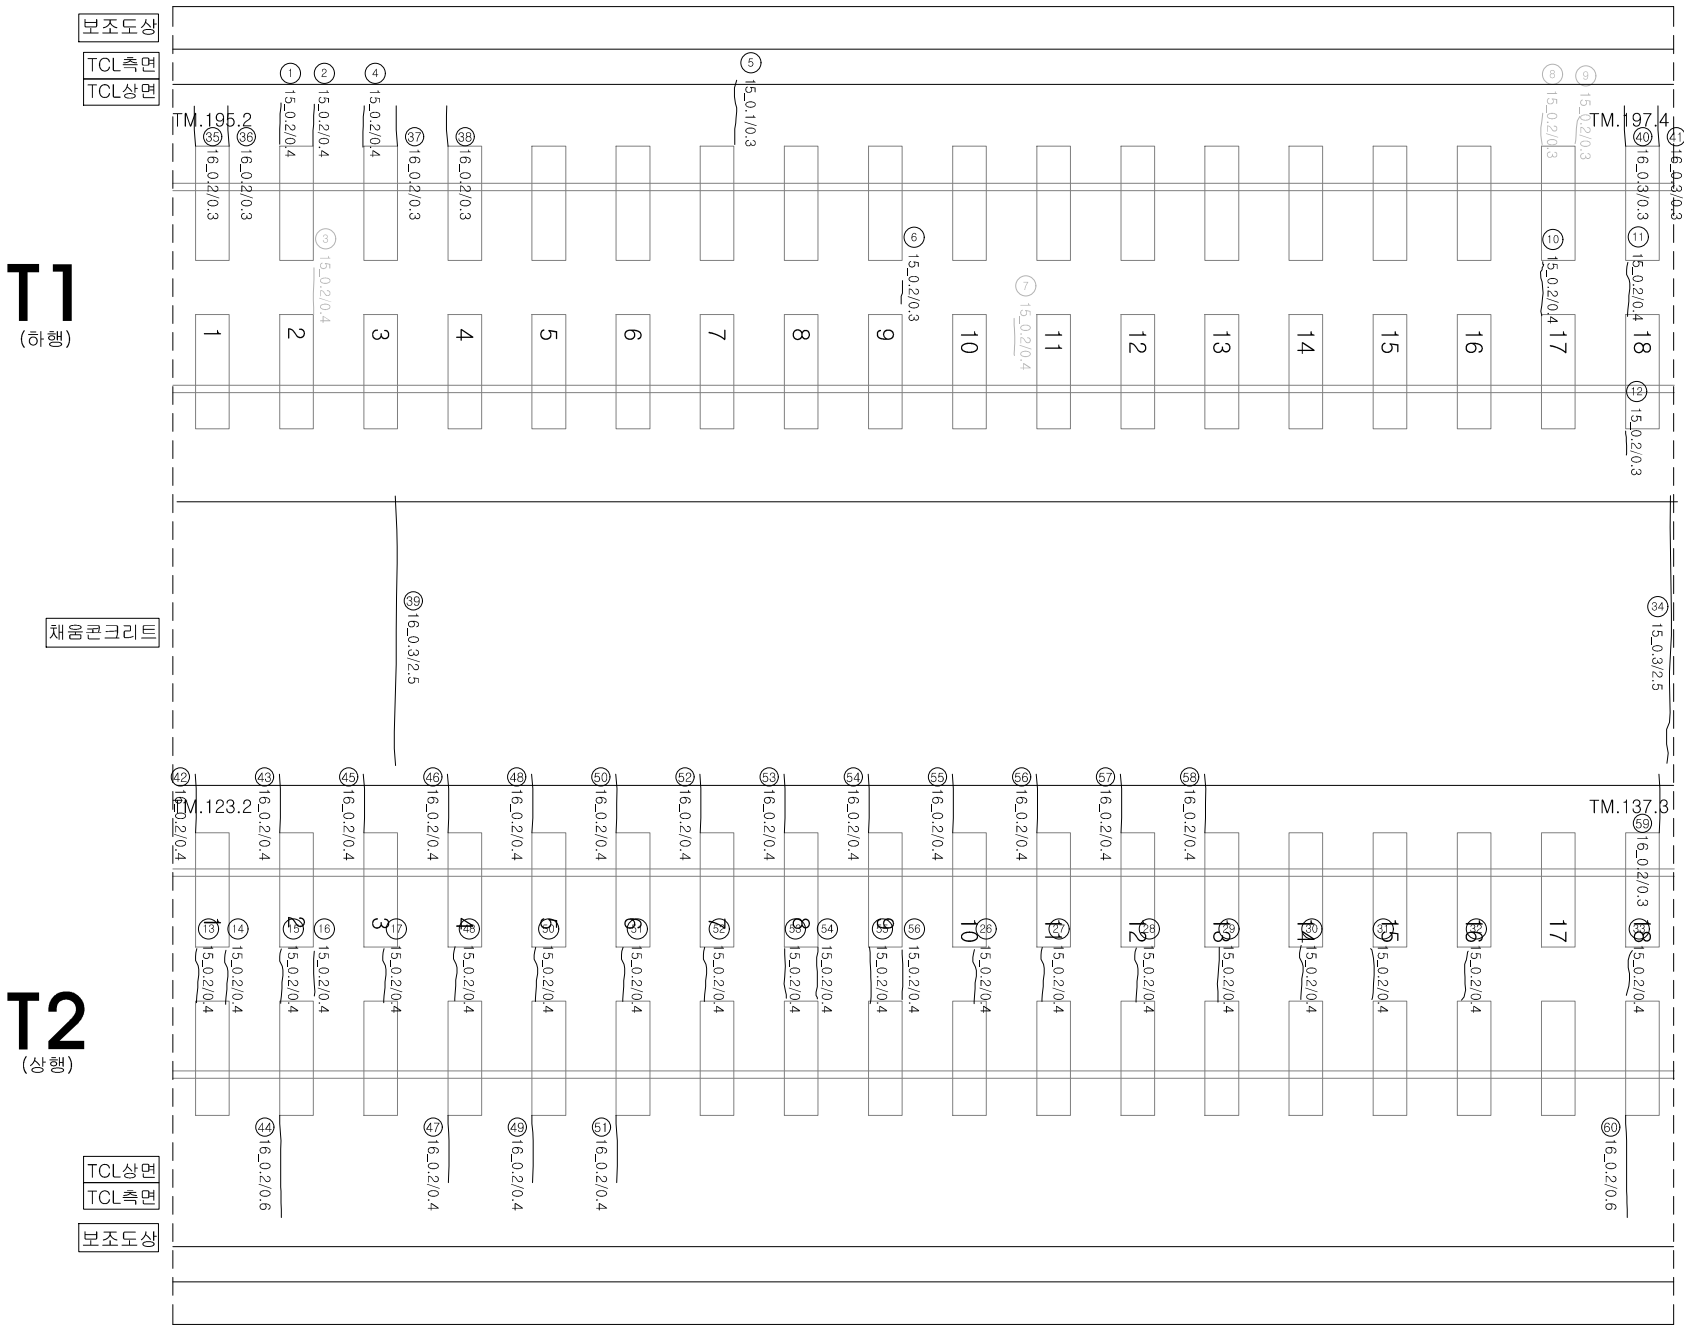
| 연번 | 손상 | 폭 | | 연장 | | 비고 | 연번 | 손상 | 폭 | | 연장 | | 비고 |
|---|---|---|---|---|---|---|---|---|---|---|---|---|---|
| 1 | 균열 | 0.2 | mm | 0.4 | m | | 56 | 균열 | 0.2 | mm | 0.3 | m | |
| 34 | 균열 | 0.3 | mm | 2.5 | m | | | | | | | | |
| 39 | 균열 | 0.3 | mm | 2.5 | m | | | | | | | | |
