## 26. G79\_모암터널\_토공노반

| 점검 일자 | 2017. 07.12~2017. 10.25 |

| 시행사 | 용역명 | 용역사 | 과업명 | | 구분 | 구분별 | | |
|---|---|---|---|---|---|---|---|---|
| 한국철도공사<br>KOREA RAILROAD | 2017년도 호남고속선 오송-광주송정간 콘크리트케도 점검용역 | (주)한국구조물안전연구원<br>(주)한국토안전연구원<br>(재)한국건설품질연구원 | 이복영 | 라윤강<br>김경기<br>윤석기 | 구분 | 0.2/2.0 (0.3mm이하 : 흑색) | 침목도상분리 | 재료분리 |

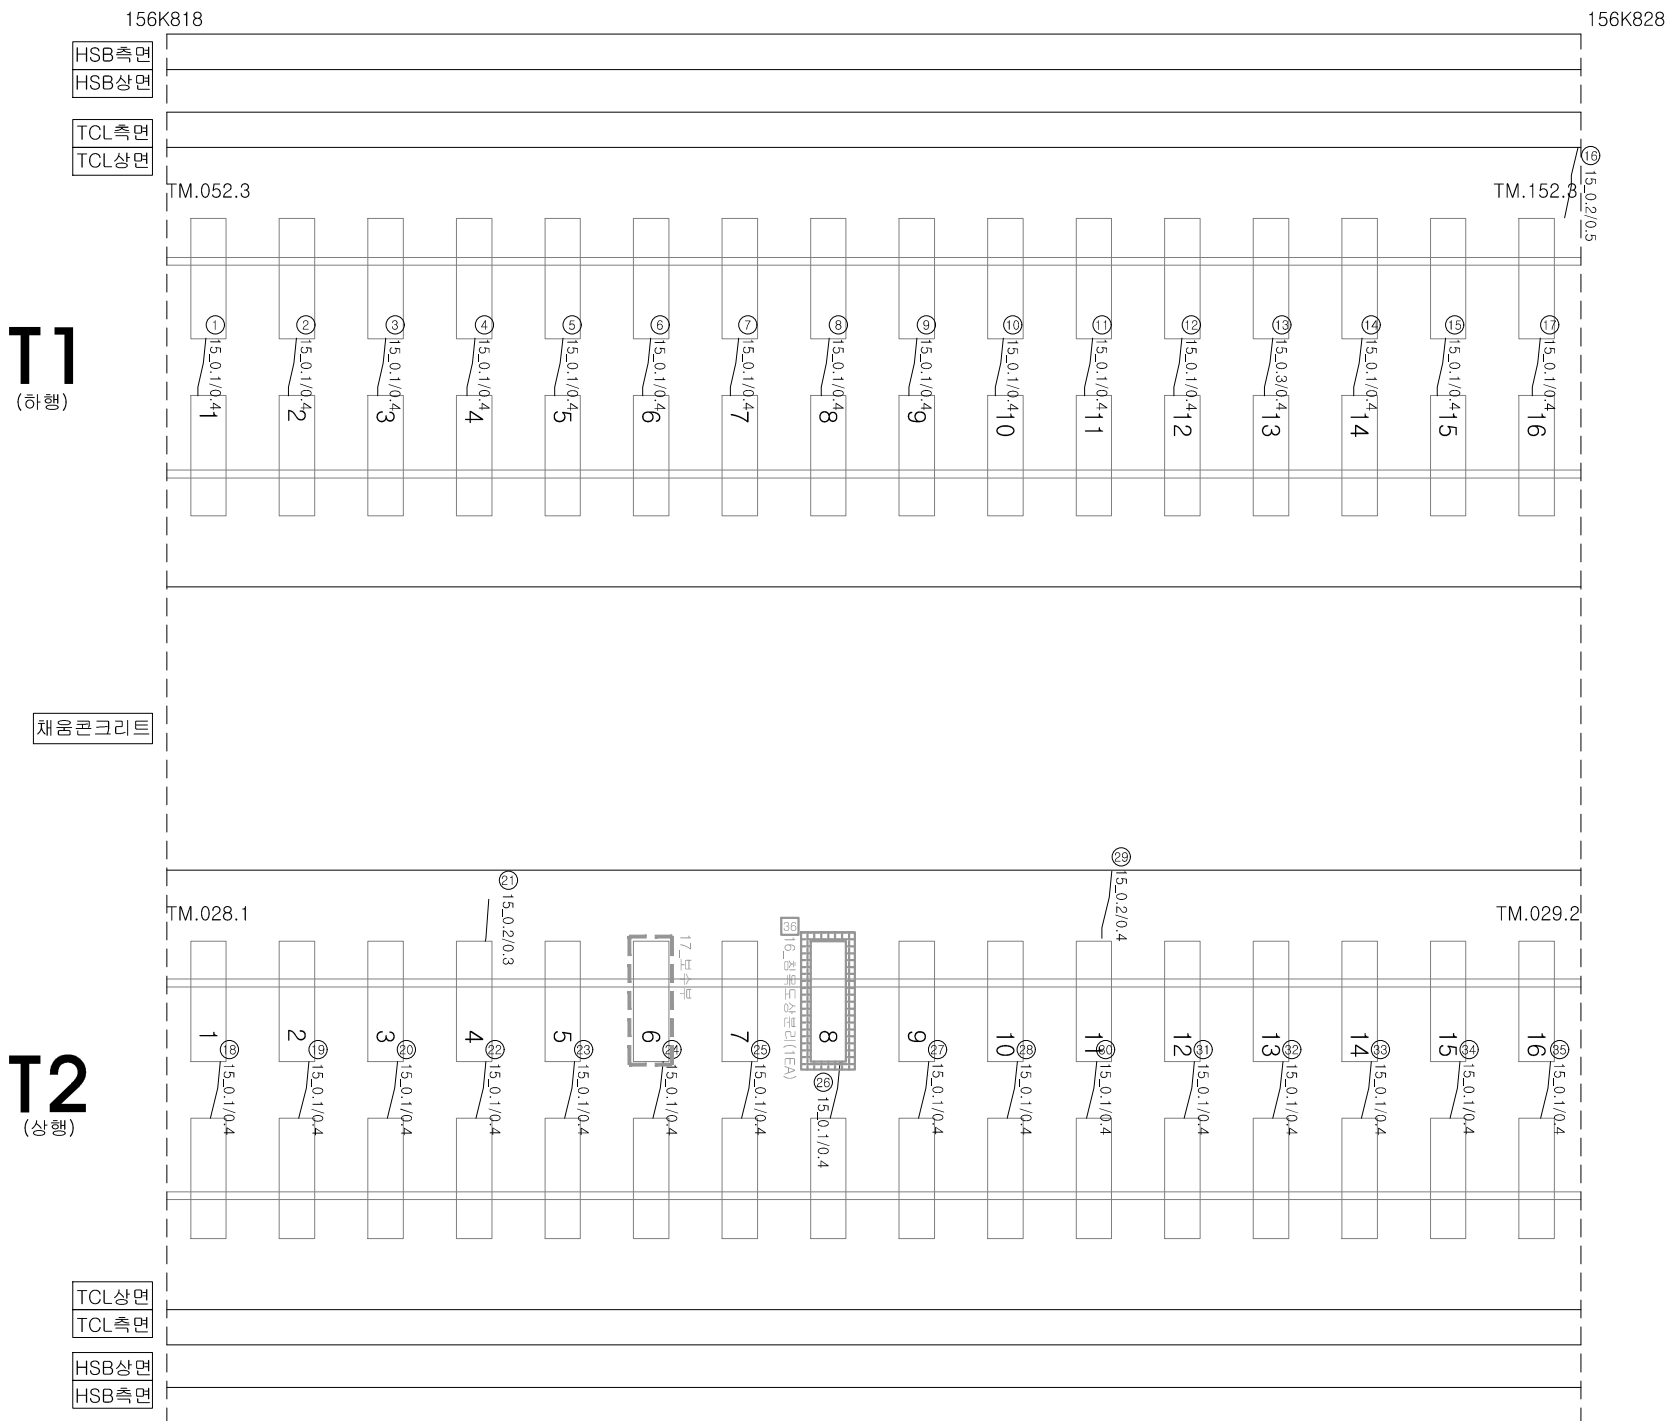
외관조사망도 번호  
G호남터널\_토공노반\_ 24(156.818~156.828km, L=10m)

| 연번 | 손상 | 폭 | 연장 | 비고 | 연번 | 손상 | 폭 | 연장 | 비고 |
|---|---|---|---|---|---|---|---|---|---|
| 1 | 균열 | 0.1 mm | 0.4 m | | | | | | |
| 13 | 균열 | 0.3 mm | 0.4 m | | | | | | |
| 16 | 균열 | 0.2 mm | 0.5 m | | | | | | |
| 21 | 균열 | 0.2 mm | 0.3 m | | | | | | |
| 36 | 침목도상분리 | | | 17보수 | | | | | |

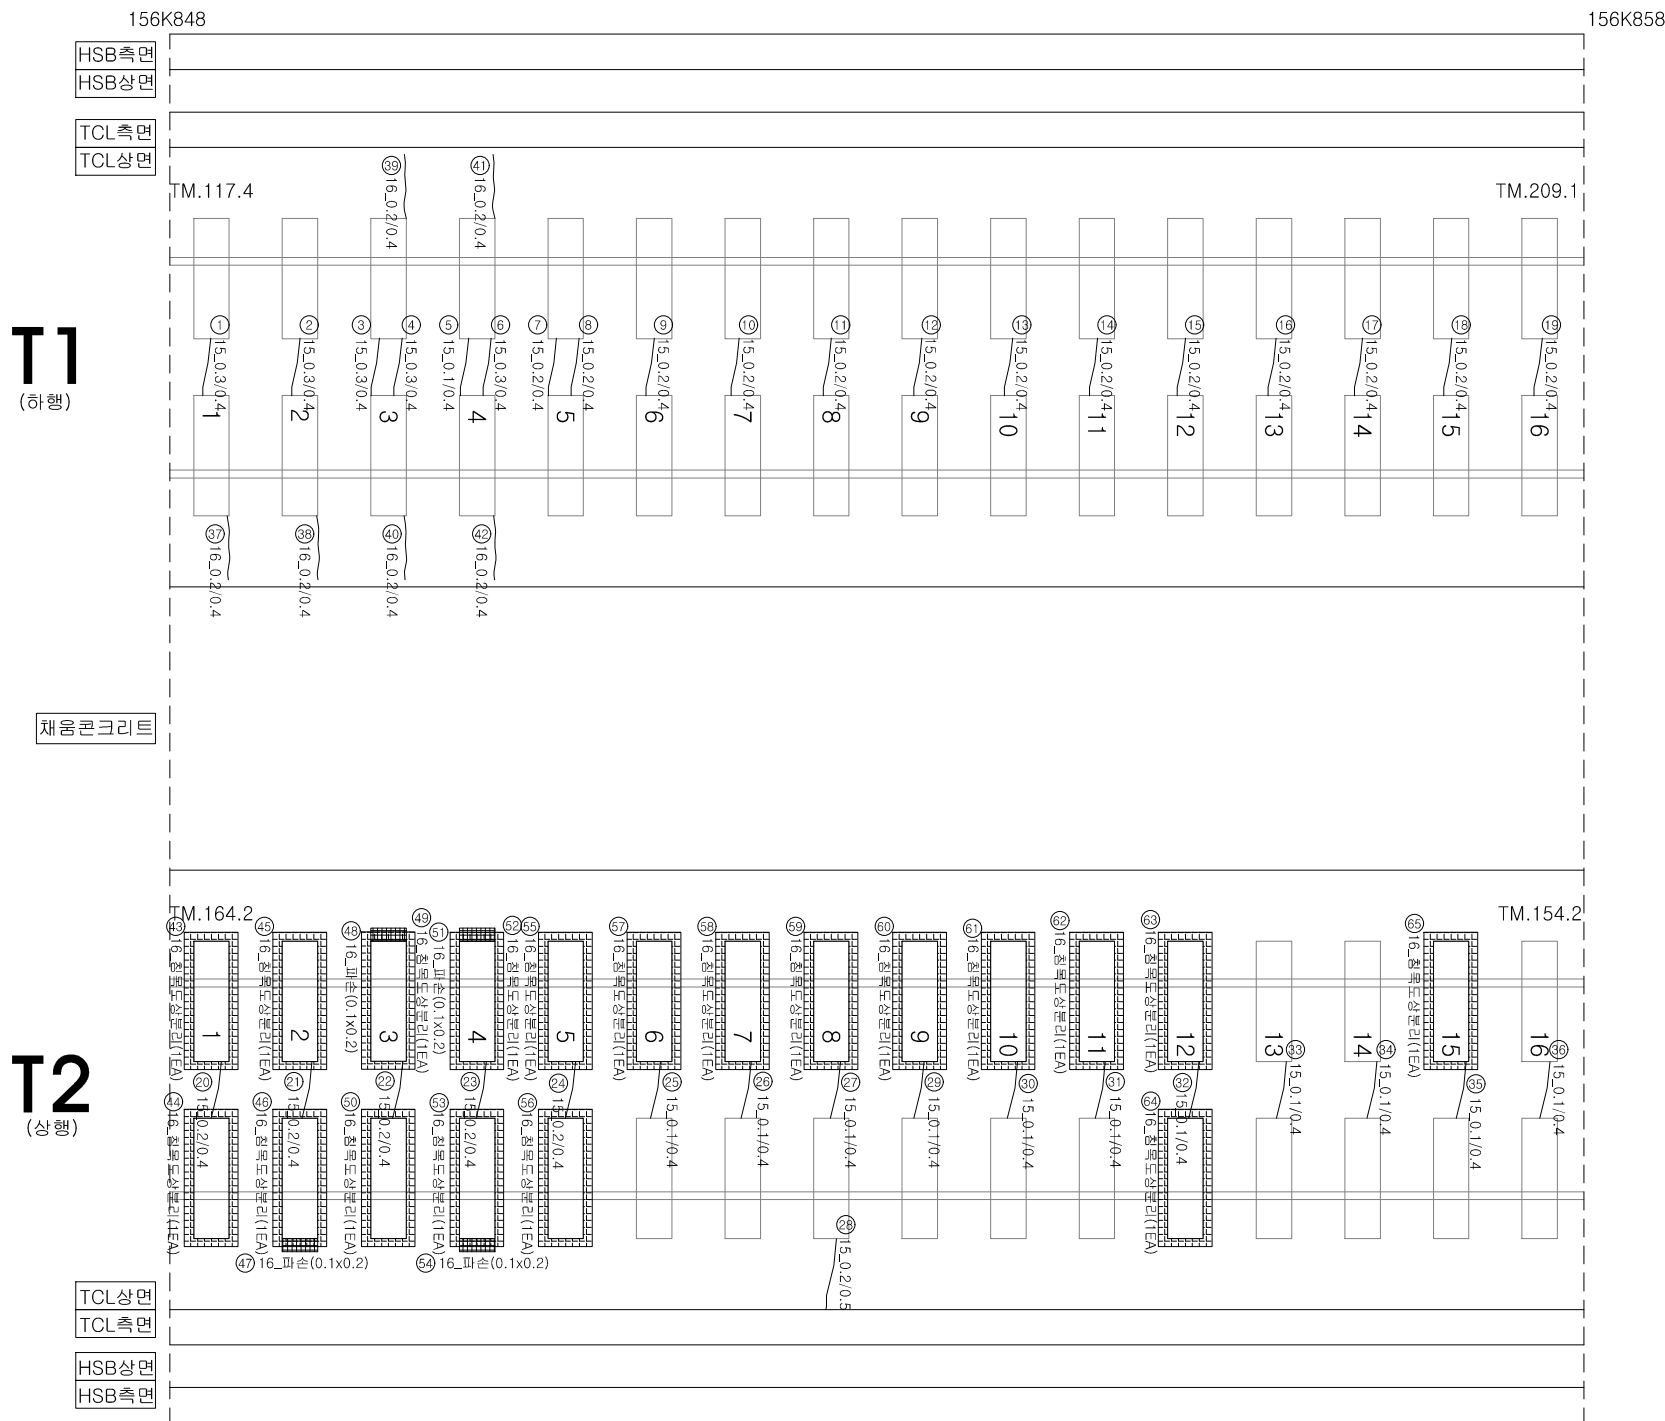
외관조사망도 번호  
G27암터널\_토공노반\_ 27(156.848~156.858km, L=10m)

| 연번 | 손상 | 폭 | | 연장 | | 비고 | 연번 | 손상 | 폭 | | 연장 | | 비고 |
|---|---|---|---|---|---|---|---|---|---|--|---|--|---|
| 1 | 균열 | 0.3 | mm | 0.4 | m | | 56 | 침목도상분리 | | | | | |
| 37 | 균열 | 0.2 | mm | 0.4 | m | | | | | | | | |
| 43 | 침목도상분리 | | | | | | | | | | | | |
| 47 | 파손 | 0.1 | m | 0.2 | m | | | | | | | | |

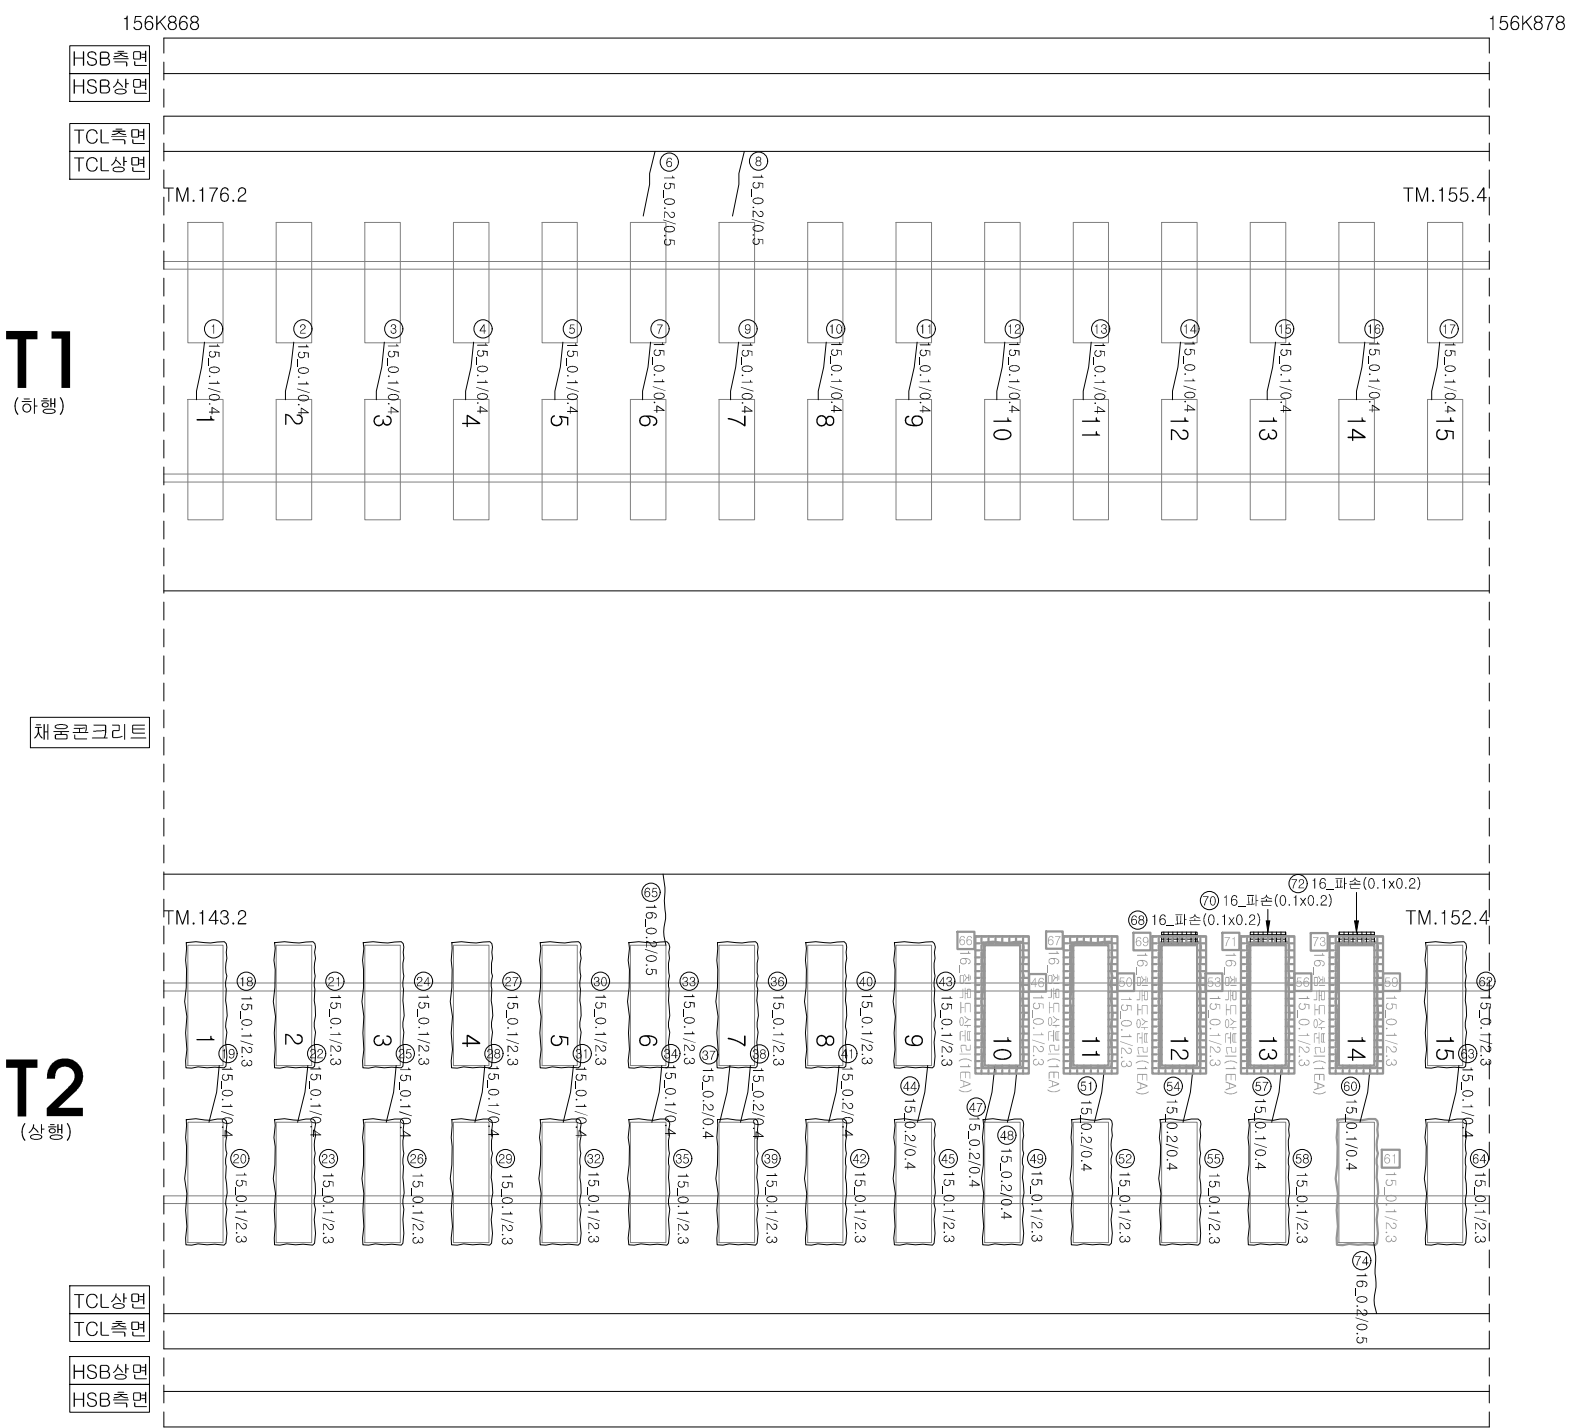
외관조사망도 번호  
G호남터널\_토공노반\_ 29(156.868~156.878km, L=10m)

| 연번 | 손상 | 폭 | 연장 | | 비고 | 연번 | 손상 | 폭 | 연장 | | 비고 | | |
|---|---|---|---|---|---|---|---|---|---|---|---|---|---|
| 1 | 균열 | 0.1 | mm | 0.4 | m | | 56 | 경계부 균열 | 0.1 | mm | 2.3 | m | 16보수 |
| 5 | 균열 | 0.2 | mm | 0.5 | m | | 60 | 균열 | 0.1 | mm | 0.4 | m | |
| 11 | 균열 | 0.1 | mm | 0.4 | m | | 66 | 침묵도상분리 | | | | | 17보수 |
| 13 | 균열 | 0.1 | mm | 0.4 | m | | 68 | 파손 | 0.1 | m | 0.2 | m | |
| 18 | 경계부 균열 | 0.1 | mm | 2.3 | m | | 73 | 침묵도상분리 | | | | | 17보수 |
