# 2017년도 호남고속선 오송-광주송정간 콘크리트 궤도 점검용역

- 외관조사망도 -

U25\_송현제1터널(156k968~157k873, L=905m)  
G80\_송현제1터널\_토공노반(157k873~158k003, L=130m)

# 27. U25\_송현제1터널

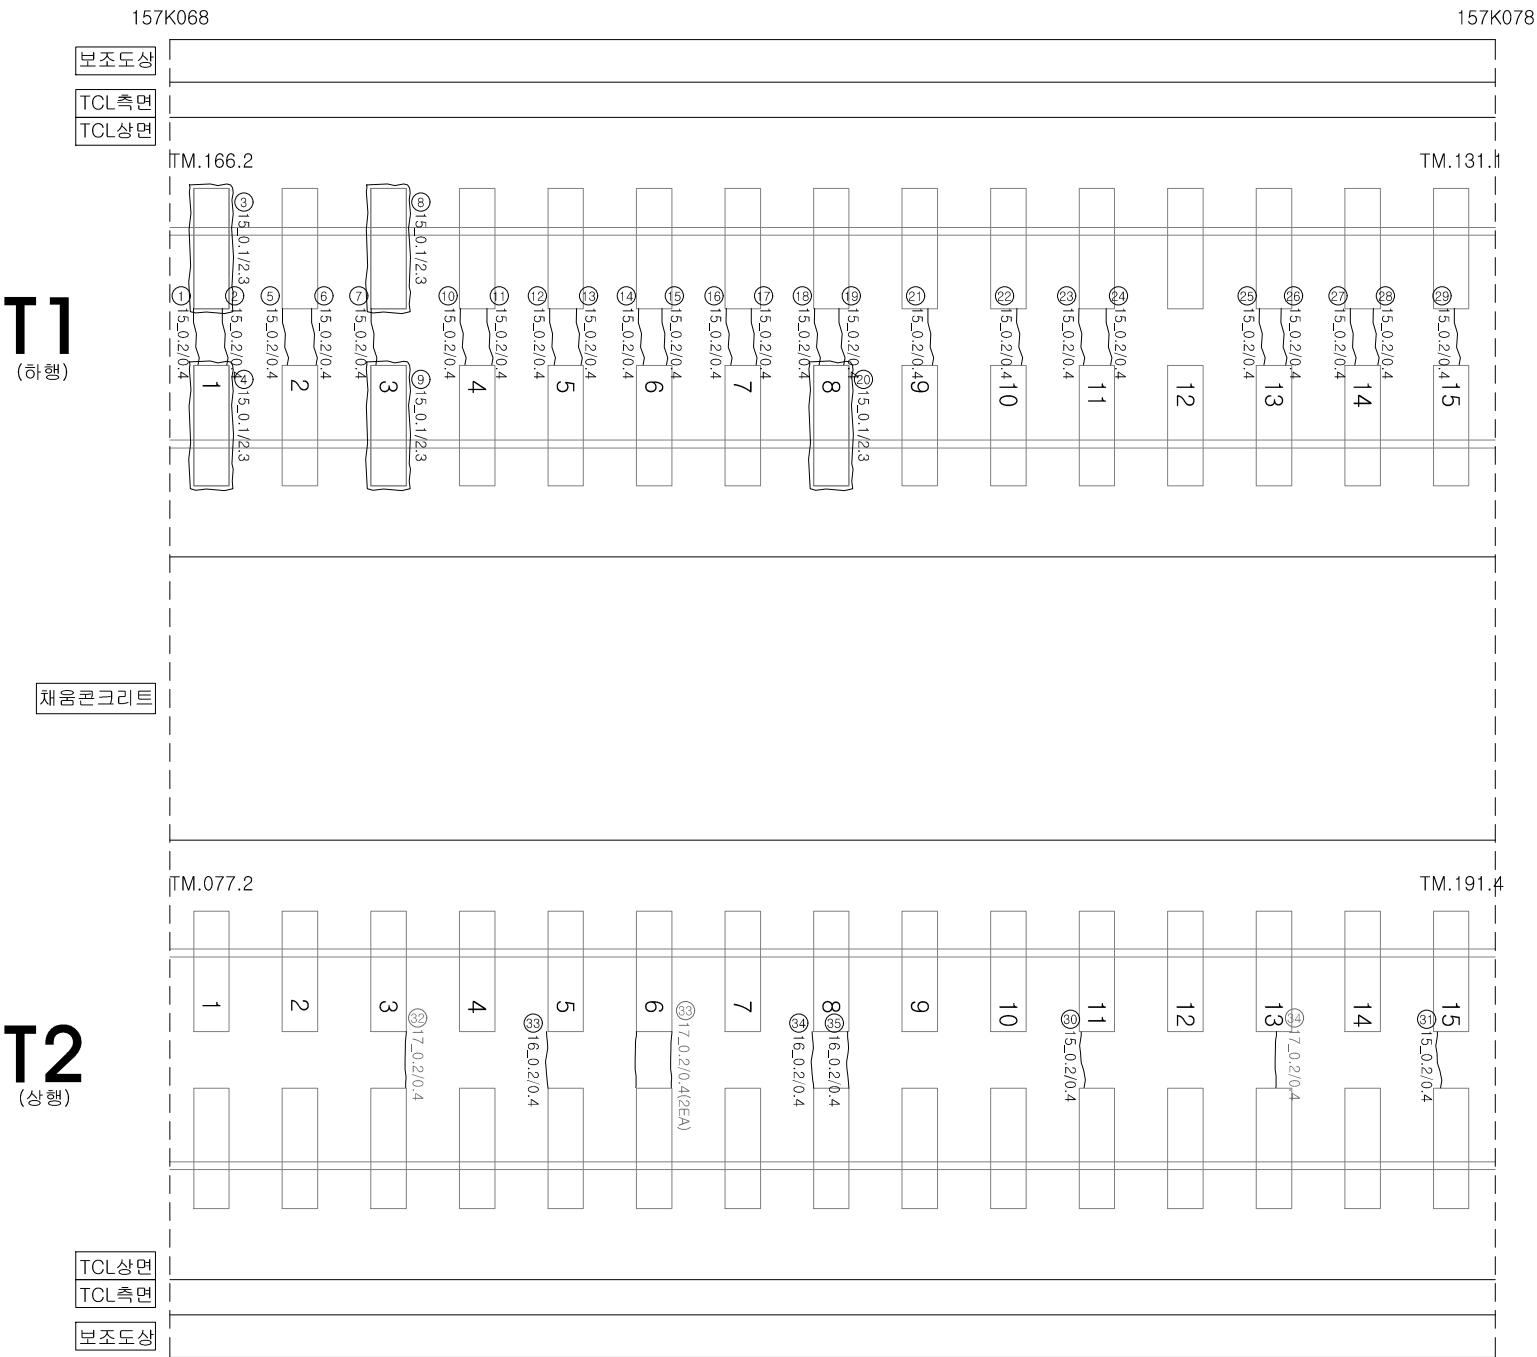
외관조사망도 번호  
U2호남고속선제1터널\_ 11(157.068~157.078km, L=10m)

| 연번 | 손상 | 폭 | 연장 | 비고 | 연번 | 손상 | 폭 | 연장 | 비고 |
|---|---|---|---|---|---|---|---|---|---|
| 1 | 균열 | 0.2 | mm | 0.4 | m | | | | |
| 2 | 균열 | 0.2 | mm | 0.4 | m | | | | |
| 3 | 경계부 균열 | 0.1 | mm | 2.3 | m | | | | |
| 4 | 경계부 균열 | 0.1 | mm | 2.3 | m | | | | |
| 5 | 균열 | 0.2 | mm | 0.4 | m | | | | |
| 6 | 균열 | 0.2 | mm | 0.4 | m | | | | |
| 7 | 균열 | 0.2 | mm | 0.4 | m | | | | |
| 8 | 경계부 균열 | 0.1 | mm | 2.3 | m | | | | |
| 9 | 경계부 균열 | 0.1 | mm | 2.3 | m | | | | |
| 10 | 균열 | 0.2 | mm | 0.4 | m | | | | |
| 11 | 균열 | 0.2 | mm | 0.4 | m | | | | |
| 12 | 균열 | 0.2 | mm | 0.4 | m | | | | |
| 13 | 균열 | 0.2 | mm | 0.4 | m | | | | |
| 14 | 균열 | 0.2 | mm | 0.4 | m | | | | |
| 15 | 균열 | 0.2 | mm | 0.4 | m | | | | |
| 16 | 균열 | 0.2 | mm | 0.4 | m | | | | |
| 17 | 균열 | 0.2 | mm | 0.4 | m | | | | |
| 18 | 균열 | 0.2 | mm | 0.4 | m | | | | |
| 19 | 균열 | 0.2 | mm | 0.4 | m | | | | |
| 20 | 경계부 균열 | 0.1 | mm | 2.3 | m | | | | |
| 21 | 균열 | 0.2 | mm | 0.4 | m | | | | |
| 22 | 균열 | 0.2 | mm | 0.4 | m | | | | |
| 23 | 균열 | 0.2 | mm | 0.4 | m | | | | |
| 24 | 균열 | 0.2 | mm | 0.4 | m | | | | |
| 25 | 균열 | 0.2 | mm | 0.4 | m | | | | |
| 26 | 균열 | 0.2 | mm | 0.4 | m | | | | |
| 27 | 균열 | 0.2 | mm | 0.4 | m | | | | |
| 28 | 균열 | 0.2 | mm | 0.4 | m | | | | |
| 29 | 균열 | 0.2 | mm | 0.4 | m | | | | |
| 30 | 균열 | 0.2 | mm | 0.4 | m | | | | |
| 31 | 균열 | 0.2 | mm | 0.4 | m | | | | |
| 32 | 균열 | 0.2 | mm | 0.4 | m | | | | |
| 33 | 균열 | 0.2 | mm | 0.4 | m | | | | |
| 34 | 균열 | 0.2 | mm | 0.4 | m | | | | |
| 35 | 균열 | 0.2 | mm | 0.4 | m | | | | |
| 36 | 균열 | 0.2 | mm | 0.4 | m | | | | |
| 37 | 균열 | 0.2 | mm | 0.4 | m | | | | |

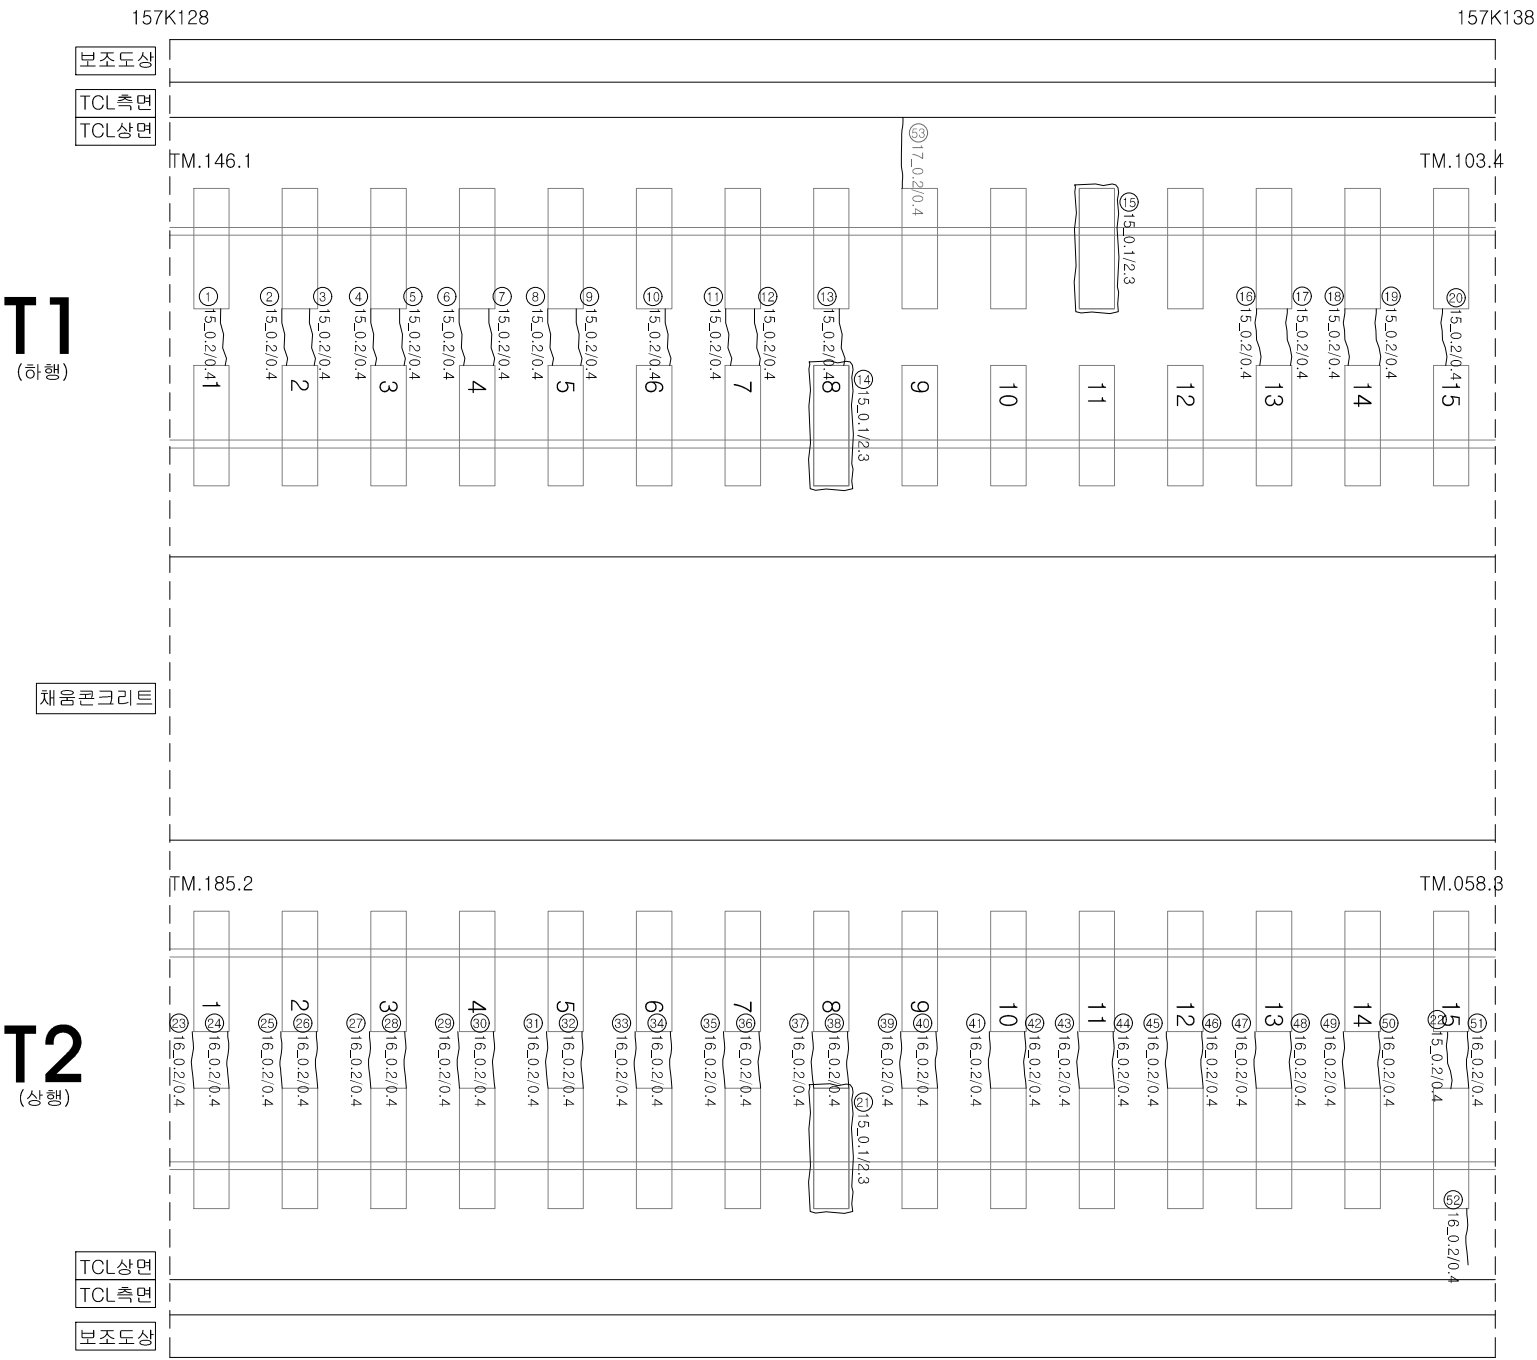
외관조사망도 번호  
U2호남고속선제1터널\_ 17(157.128~157.138km, L=10m)

| 연번 | 손상 | 폭 | 연장 | 비고 | 연번 | 손상 | 폭 | 연장 | 비고 |
|---|---|---|---|---|---|---|---|---|---|
| 1 | 균열 | 0.2 mm | 0.4 m | | | | | | |
| 2 | 균열 | 0.2 mm | 0.4 m | | | | | | |
| 3 | 균열 | 0.2 mm | 0.4 m | | | | | | |
| 4 | 균열 | 0.2 mm | 0.4 m | | | | | | |
| 5 | 균열 | 0.2 mm | 0.4 m | | | | | | |
| 6 | 균열 | 0.2 mm | 0.4 m | | | | | | |
| 7 | 균열 | 0.2 mm | 0.4 m | | | | | | |
| 8 | 균열 | 0.2 mm | 0.4 m | | | | | | |
| 9 | 균열 | 0.2 mm | 0.4 m | | | | | | |
| 10 | 균열 | 0.2 mm | 0.4 m | | | | | | |
| 11 | 균열 | 0.2 mm | 0.4 m | | | | | | |
| 12 | 균열 | 0.2 mm | 0.4 m | | | | | | |
| 13 | 균열 | 0.2 mm | 0.4 m | | | | | | |
| 14 | 경계부 균열 | 0.1 mm | 2.3 m | | | | | | |
| 15 | 경계부 균열 | 0.1 mm | 2.3 m | | | | | | |
| 16 | 균열 | 0.2 mm | 0.4 m | | | | | | |
| 17 | 균열 | 0.2 mm | 0.4 m | | | | | | |
| 18 | 균열 | 0.2 mm | 0.4 m | | | | | | |
| 19 | 균열 | 0.2 mm | 0.4 m | | | | | | |
| 20 | 균열 | 0.2 mm | 0.4 m | | | | | | |
| 21 | 경계부 균열 | 0.1 mm | 2.3 m | | | | | | |
| 22 | 균열 | 0.2 mm | 0.4 m | | | | | | |
| 23 | 균열 | 0.2 mm | 0.4 m | | | | | | |
| 24 | 균열 | 0.2 mm | 0.4 m | | | | | | |
| 25 | 균열 | 0.2 mm | 0.4 m | | | | | | |
| 26 | 균열 | 0.2 mm | 0.4 m | | | | | | |
| 27 | 균열 | 0.2 mm | 0.4 m | | | | | | |
| 28 | 균열 | 0.2 mm | 0.4 m | | | | | | |
| 29 | 균열 | 0.2 mm | 0.4 m | | | | | | |
| 30 | 균열 | 0.2 mm | 0.4 m | | | | | | |
| 31 | 균열 | 0.2 mm | 0.4 m | | | | | | |
| 32 | 균열 | 0.2 mm | 0.4 m | | | | | | |
| 33 | 균열 | 0.2 mm | 0.4 m | | | | | | |
| 34 | 균열 | 0.2 mm | 0.4 m | | | | | | |
| 35 | 균열 | 0.2 mm | 0.4 m | | | | | | |
| 36 | 균열 | 0.2 mm | 0.4 m | | | | | | |
| 37 | 균열 | 0.2 mm | 0.4 m | | | | | | |
| 38 | 균열 | 0.2 mm | 0.4 m | | | | | | |
| 39 | 균열 | 0.2 mm | 0.4 m | | | | | | |
| 40 | 균열 | 0.2 mm | 0.4 m | | | | | | |
| 41 | 균열 | 0.2 mm | 0.4 m | | | | | | |
| 42 | 균열 | 0.2 mm | 0.4 m | | | | | | |
| 43 | 균열 | 0.2 mm | 0.4 m | | | | | | |
| 44 | 균열 | 0.2 mm | 0.4 m | | | | | | |
| 45 | 균열 | 0.2 mm | 0.4 m | | | | | | |
| 46 | 균열 | 0.2 mm | 0.4 m | | | | | | |
| 47 | 균열 | 0.2 mm | 0.4 m | | | | | | |
| 48 | 균열 | 0.2 mm | 0.4 m | | | | | | |
| 49 | 균열 | 0.2 mm | 0.4 m | | | | | | |
| 50 | 균열 | 0.2 mm | 0.4 m | | | | | | |
| 51 | 균열 | 0.2 mm | 0.4 m | | | | | | |
| 52 | 균열 | 0.2 mm | 0.4 m | | | | | | |
| 53 | 균열 | 0.2 mm | 0.4 m | | | | | | |
