# 36. G84\_장산터널\_토공노반 5-2공구

| 점검 일자 | 2017. 07.12~2017. 10.25 |

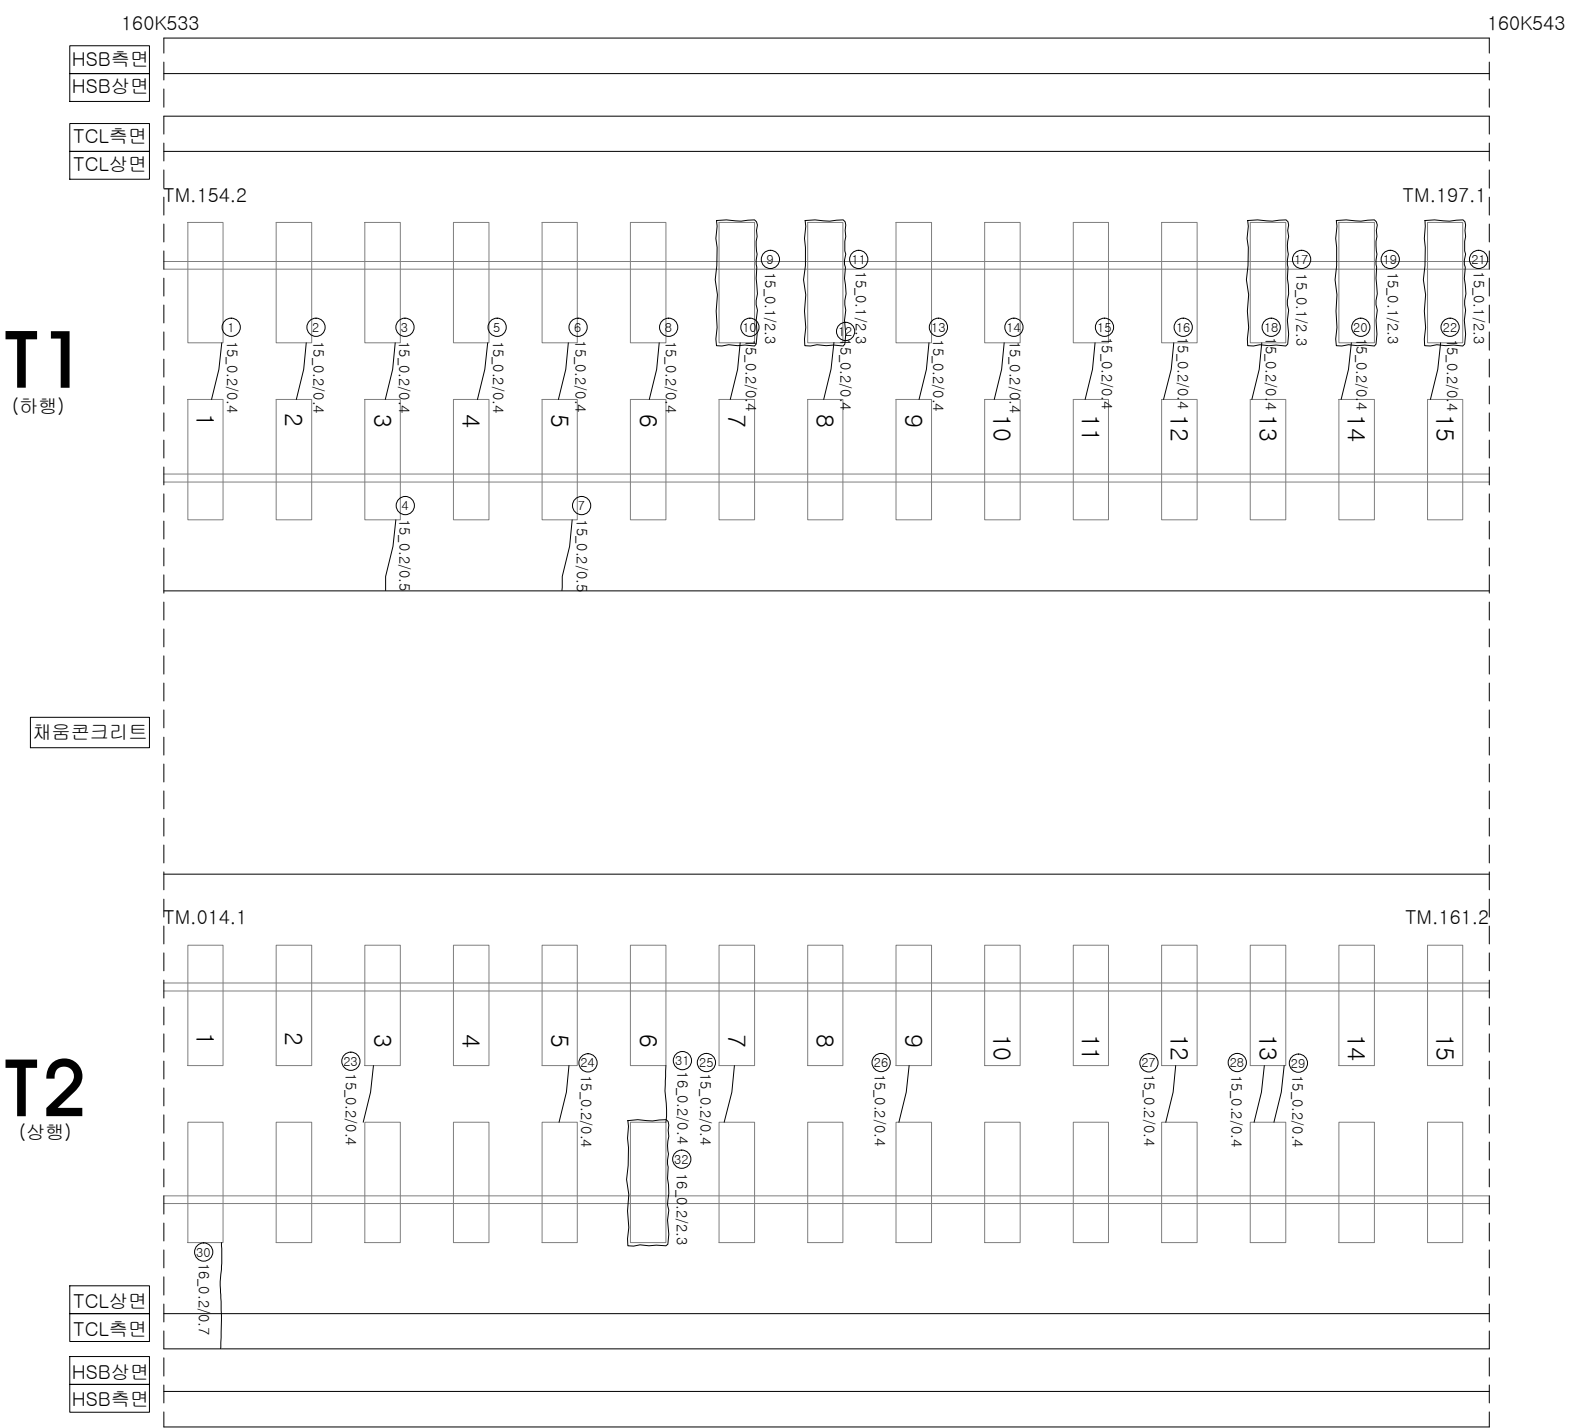
외관조사망도 번호  
G84\_장산터널\_토공노반\_18(160.533~160.543km, L=10m)

| 연번 | 손상 | 폭 | 연장 | 비고 | 연번 | 손상 | 폭 | 연장 | 비고 |
|---|---|---|---|---|---|---|---|---|---|
| 1 | 균열 | 0.2 | mm | 0.4 | m | | | | |
| 2 | 균열 | 0.2 | mm | 0.4 | m | | | | |
| 3 | 균열 | 0.2 | mm | 0.4 | m | | | | |
| 4 | 균열 | 0.2 | mm | 0.5 | m | | | | |
| 5 | 균열 | 0.2 | mm | 0.4 | m | | | | |
| 6 | 균열 | 0.2 | mm | 0.4 | m | | | | |
| 7 | 균열 | 0.2 | mm | 0.5 | m | | | | |
| 8 | 균열 | 0.2 | mm | 0.4 | m | | | | |
| 9 | 경계부 균열 | 0.1 | mm | 2.3 | m | | | | |
| 10 | 균열 | 0.2 | mm | 0.4 | m | | | | |
| 11 | 경계부 균열 | 0.1 | mm | 2.3 | m | | | | |
| 12 | 균열 | 0.2 | mm | 0.4 | m | | | | |
| 13 | 균열 | 0.2 | mm | 0.4 | m | | | | |
| 14 | 균열 | 0.2 | mm | 0.4 | m | | | | |
| 15 | 균열 | 0.2 | mm | 0.4 | m | | | | |
| 16 | 균열 | 0.2 | mm | 0.4 | m | | | | |
| 17 | 경계부 균열 | 0.1 | mm | 2.3 | m | | | | |
| 18 | 균열 | 0.2 | mm | 0.4 | m | | | | |
| 19 | 경계부 균열 | 0.1 | mm | 2.3 | m | | | | |
| 20 | 균열 | 0.2 | mm | 0.4 | m | | | | |
| 21 | 경계부 균열 | 0.1 | mm | 2.3 | m | | | | |
| 22 | 균열 | 0.2 | mm | 0.4 | m | | | | |
| 23 | 균열 | 0.2 | mm | 0.4 | m | | | | |
| 24 | 균열 | 0.2 | mm | 0.4 | m | | | | |
| 25 | 균열 | 0.2 | mm | 0.4 | m | | | | |
| 26 | 균열 | 0.2 | mm | 0.4 | m | | | | |
| 27 | 균열 | 0.2 | mm | 0.4 | m | | | | |
| 28 | 균열 | 0.2 | mm | 0.4 | m | | | | |
| 29 | 균열 | 0.2 | mm | 0.4 | m | | | | |
| 30 | 균열 | 0.2 | mm | 0.7 | m | | | | |
| 31 | 균열 | 0.2 | mm | 0.4 | m | | | | |
| 32 | 경계부 균열 | 0.2 | mm | 2.3 | m | | | | |
