# 2017년도 호남고속선 오송-광주송정간 콘크리트 궤도 점검용역

- 외관조사망도 -

U29\_용흥터널(162k354~162k673, L=320m)  
G87\_용흥터널\_토공노반(162k673~163k051, L=378m)

# 41. U29\_용흥터널

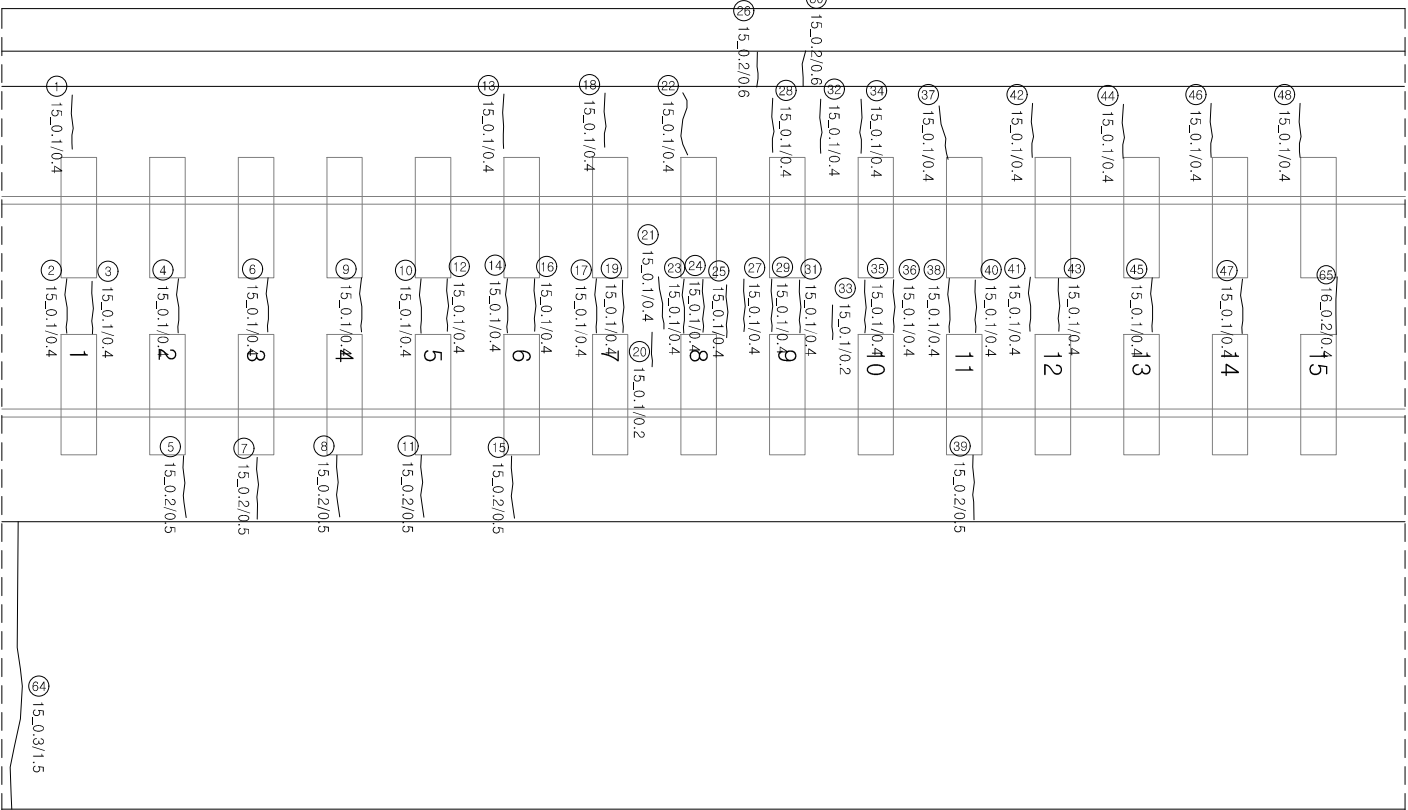
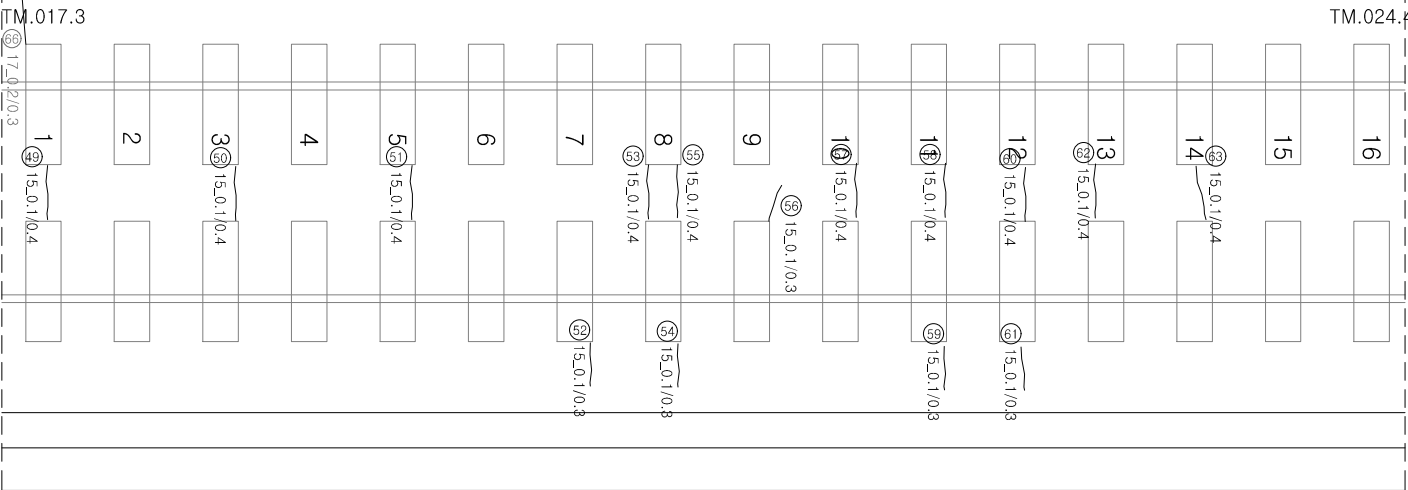
외관조사망도 번호  
U29용흥터널\_ 3(162.368~162.378km, L=10m)

| 연번 | 손상 | 폭 | 연장 | 비고 | 연번 | 손상 | 폭 | 연장 | 비고 |
| 1 | 균열 | 0.1 mm | 0.4 m | | 56 | 균열 | 0.1 mm | 0.3 m | |
| 2 | 균열 | 0.1 mm | 0.4 m | | 57 | 균열 | 0.1 mm | 0.4 m | |
| 3 | 균열 | 0.1 mm | 0.4 m | | 58 | 균열 | 0.1 mm | 0.4 m | |
| 4 | 균열 | 0.1 mm | 0.4 m | | 59 | 균열 | 0.1 mm | 0.3 m | |
| 5 | 균열 | 0.2 mm | 0.5 m | | 60 | 균열 | 0.1 mm | 0.4 m | |
| 6 | 균열 | 0.1 mm | 0.4 m | | 61 | 균열 | 0.1 mm | 0.3 m | |
| 7 | 균열 | 0.2 mm | 0.5 m | | 62 | 균열 | 0.1 mm | 0.4 m | |
| 8 | 균열 | 0.2 mm | 0.5 m | | 63 | 균열 | 0.1 mm | 0.4 m | |
| 9 | 균열 | 0.1 mm | 0.4 m | | 64 | 균열 | 0.3 mm | 1.5 m | |
| 10 | 균열 | 0.1 mm | 0.4 m | | 65 | 균열 | 0.2 mm | 0.4 m | |
| 11 | 균열 | 0.2 mm | 0.5 m | | 66 | 균열 | 0.2 mm | 0.3 m | |
