# 50. G91\_와룡천교\_토공노반

| 점검 일자 | 2017. 07.12~2017. 10.25 |

외관조사망도 번호  
G91\_와룡천교\_토공노반\_1(166.906~166.916km, L=10m)

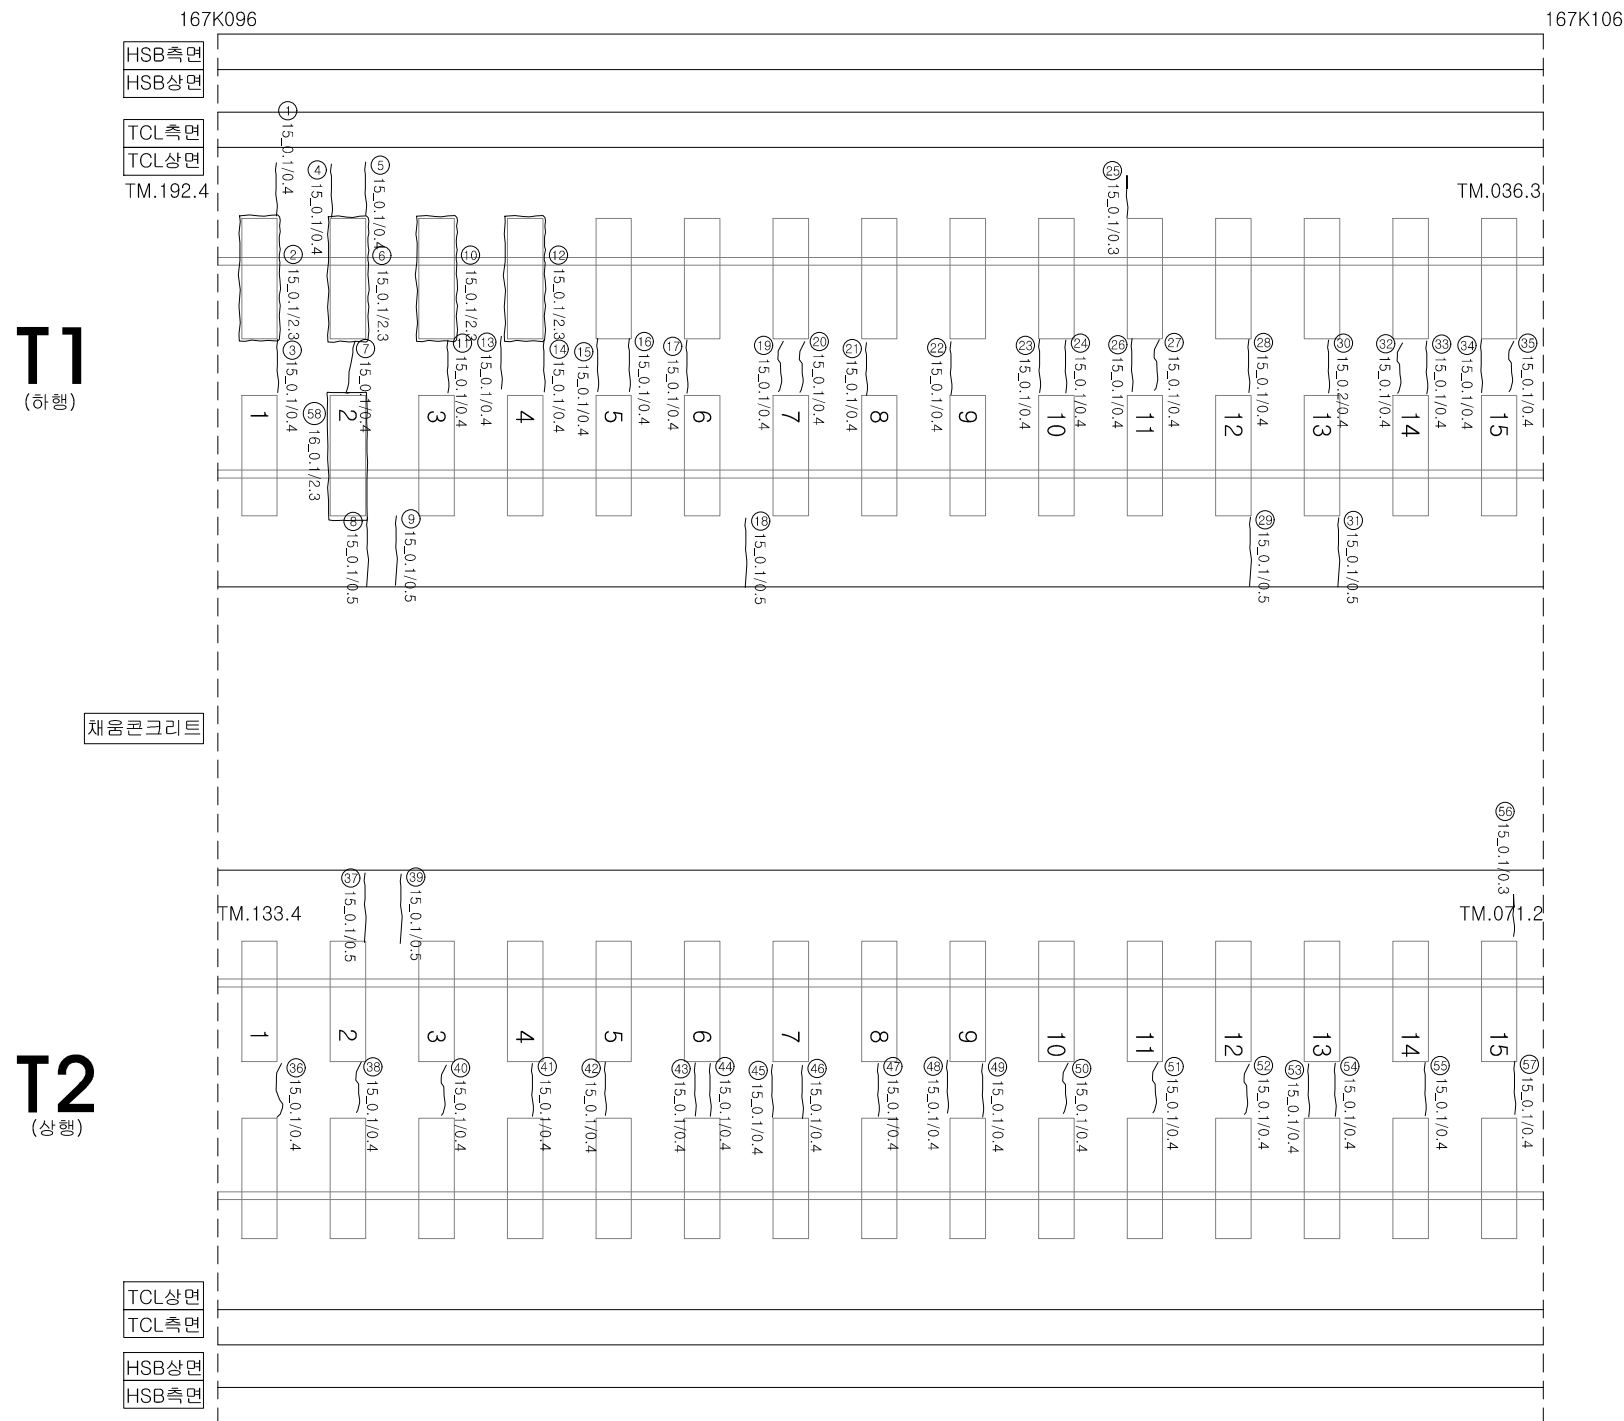
외관조사망도 번호  
G91와룡천교\_토공노반\_20(167.096~167.106km, L=10m)

| 연번 | 손상 | 폭 | | 연장 | | 비고 | 연번 | 손상 | 폭 | | 연장 | | 비고 |
|---|---|---|---|---|---|---|---|---|---|---|---|---|---|
| 1 | 균열 | 0.1 | mm | 0.4 | m | | 56 | 균열 | 0.1 | mm | 0.3 | m | |
| 2 | 경계부 균열 | 0.1 | mm | 2.3 | m | | 57 | 균열 | 0.1 | mm | 0.4 | m | |
| 3 | 균열 | 0.1 | mm | 0.4 | m | | 58 | 경계부 균열 | 0.1 | mm | 2.3 | m | |
| 4 | 균열 | 0.1 | mm | 0.4 | m | | | | | | | | |
| 5 | 균열 | 0.1 | mm | 0.4 | m | | | | | | | | |
| 6 | 경계부 균열 | 0.1 | mm | 2.3 | m | | | | | | | | |
| 10 | 경계부 균열 | 0.1 | mm | 2.3 | m | | | | | | | | |
| 12 | 경계부 균열 | 0.1 | mm | 2.3 | m | | | | | | | | |
