# 52. G92\_와룡2터널\_토공노반

| 점검 일자 | 2017. 07.12~2017. 10.25 |

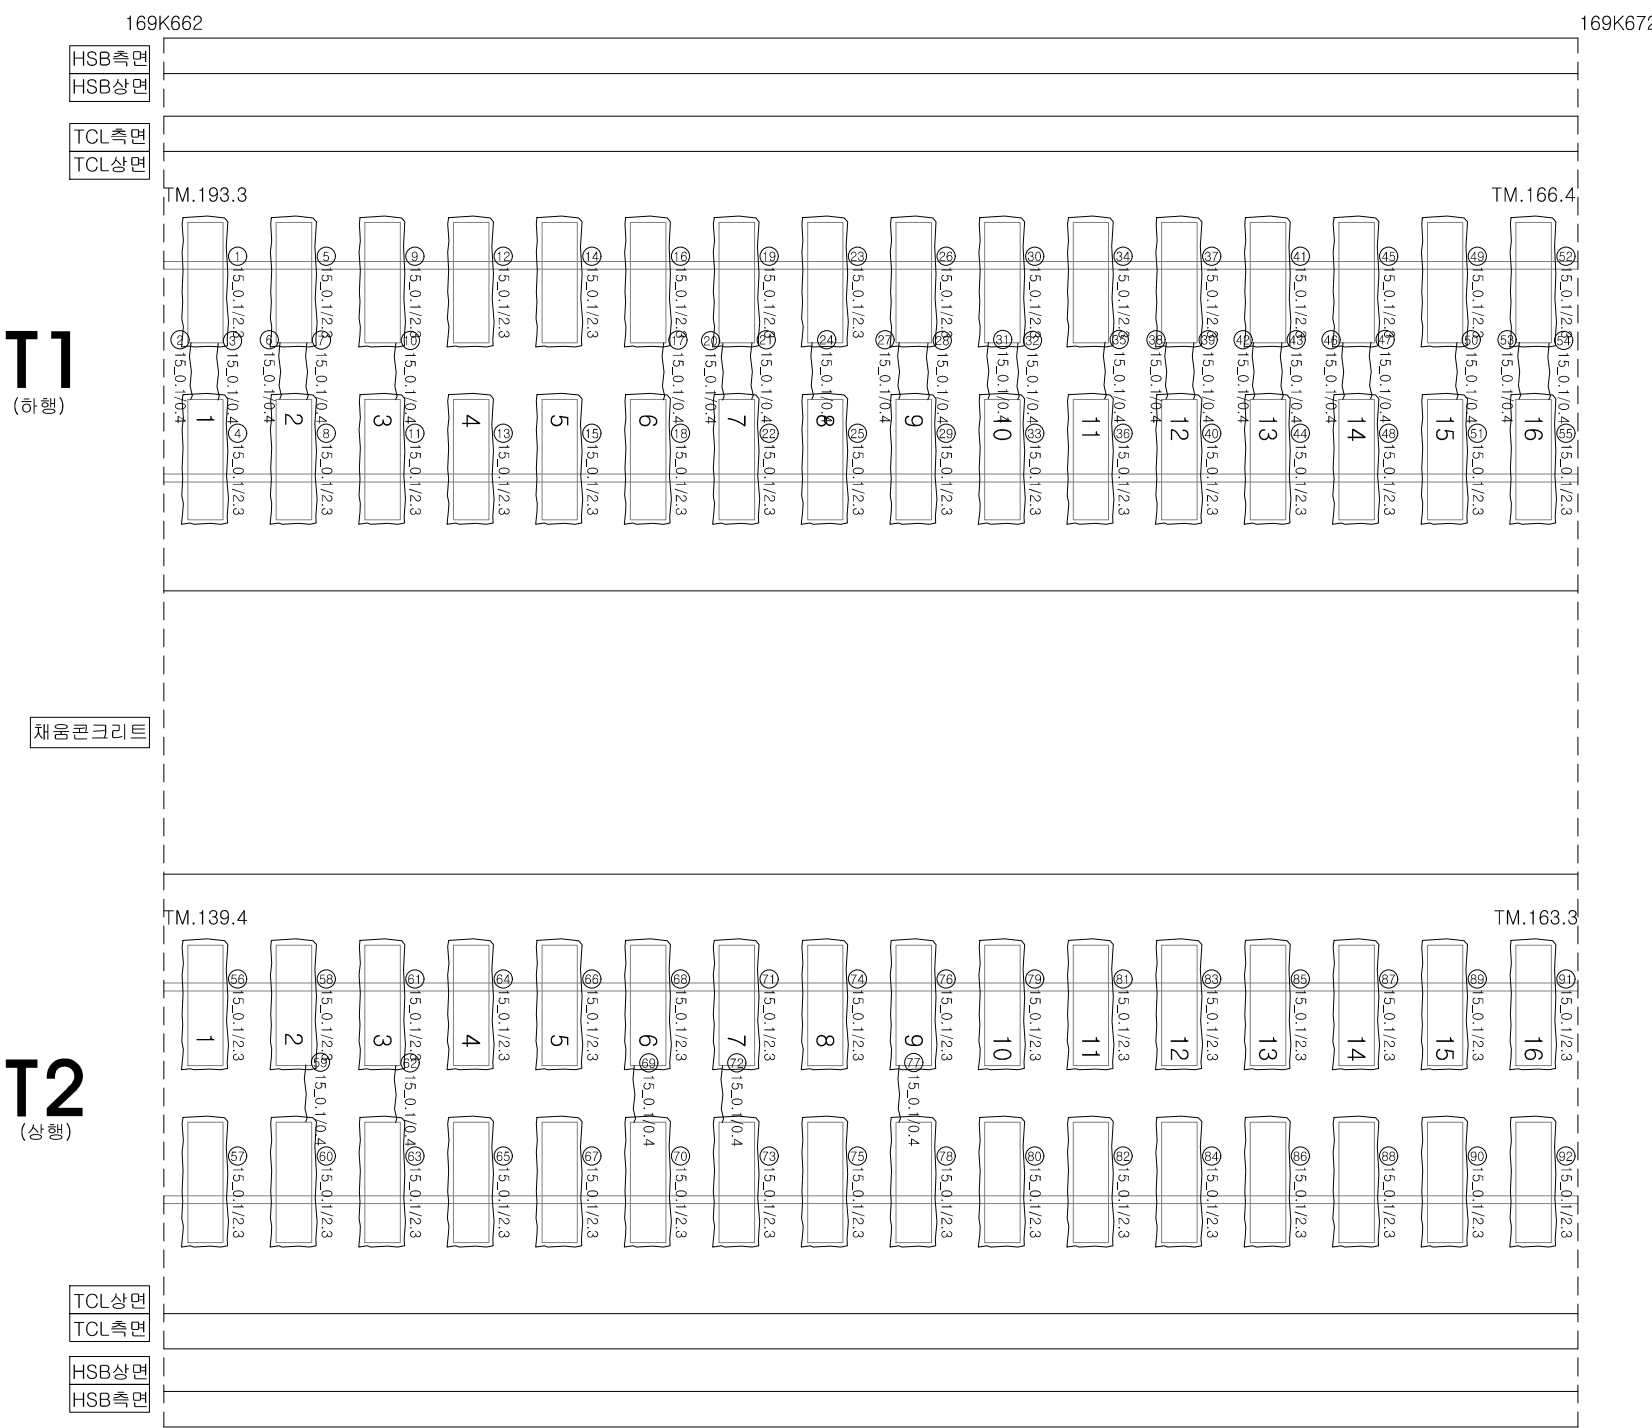
외관조사망도 번호  
G92와룡2터널\_토공노반\_6(169.662~169.672km, L=10m)

| 연번 | 손상 | 폭 | 연장 | | 비고 | 연번 | 손상 | 폭 | 연장 | | 비고 |
|---|---|---|---|---|---|---|---|---|---|---|---|
| 1 | 경계부 균열 | 0.1 | mm | 2.3 | m | 56 | 경계부 균열 | 0.1 | mm | 2.3 | m |
| 2 | 균열 | 0.1 | mm | 0.4 | m | 57 | 경계부 균열 | 0.1 | mm | 2.3 | m |
| 3 | 균열 | 0.1 | mm | 0.4 | m | 58 | 경계부 균열 | 0.1 | mm | 2.3 | m |
| 4 | 경계부 균열 | 0.1 | mm | 2.3 | m | 59 | 균열 | 0.1 | mm | 0.4 | m |
| 5 | 경계부 균열 | 0.1 | mm | 2.3 | m | 60 | 경계부 균열 | 0.1 | mm | 2.3 | m |

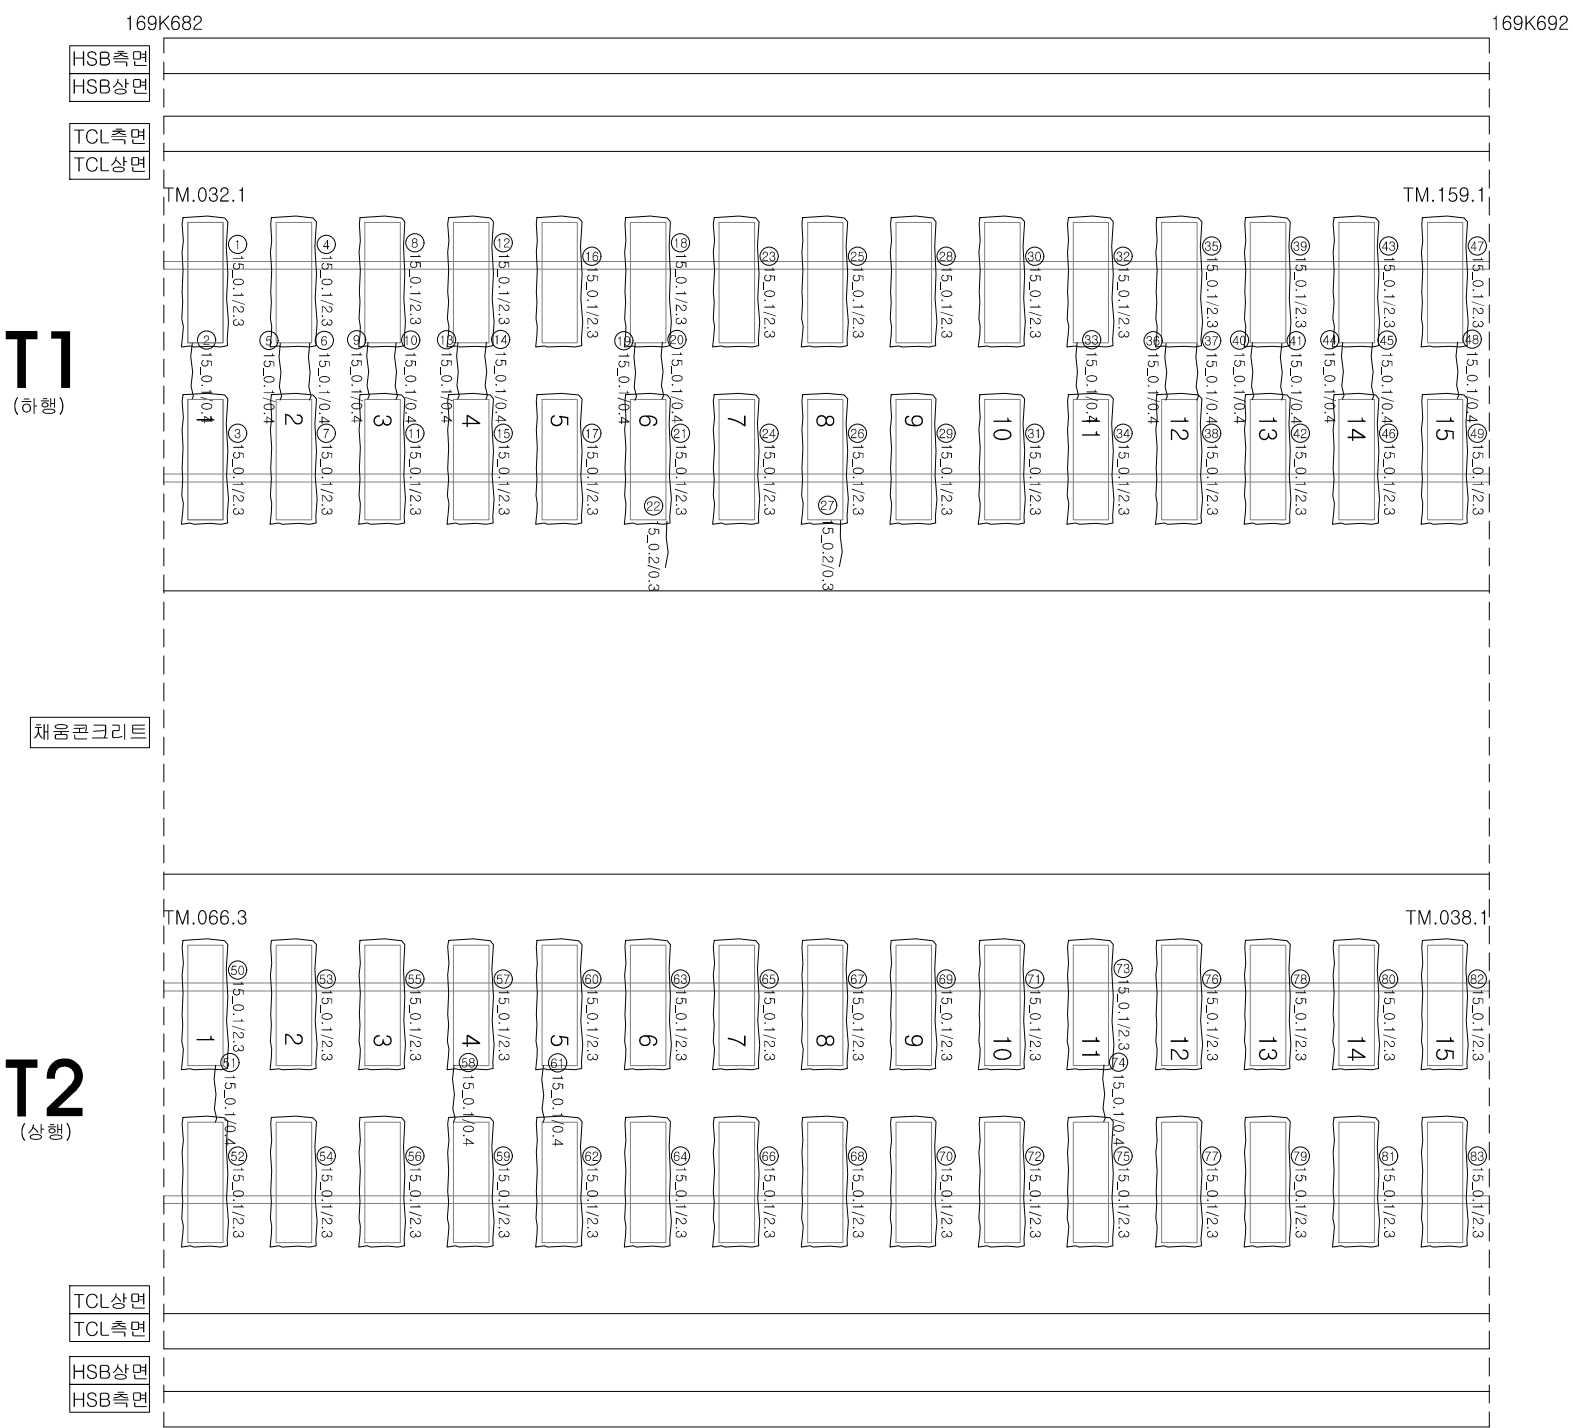
외관조사망도 번호  
G92와룡2터널\_토공노반\_8(169.682~169.692km, L=10m)

| 연번 | 손상 | 폭 | 연장 | 비고 | 연번 | 손상 | 폭 | 연장 | 비고 |
|---|---|---|---|---|---|---|---|---|---|
| 1 | 경계부 균열 | 0.1 mm | 2.3 m | | 56 | 경계부 균열 | 0.1 mm | 2.3 m | |
| 2 | 균열 | 0.1 mm | 0.4 m | | 57 | 경계부 균열 | 0.1 mm | 2.3 m | |
| 22 | 균열 | 0.2 mm | 0.3 m | | 77 | 경계부 균열 | 0.1 mm | 2.3 m | |
| 27 | 균열 | 0.2 mm | 0.3 m | | 82 | 경계부 균열 | 0.1 mm | 2.3 m | |
