## 6. G69\_대흥고가\_토공노반

| 점검 일자 | 2017. 07.12~2017. 10.25 |

| 시행사 | 용역명 | 용역사 | 과업참여자 | | 단제 | | | | | |
|---|---|---|---|---|---|---|---|---|---|---|
| 한국철도공사<br>KOREA RAILROAD | 2017년도 호남고속선 오송-광주승정간 토크리트궤도 점검용역 | (주)한국구조물안전연구원<br>(주)한국국토안전연구원<br>(재)한국건설품질연구원 | 이부영 | 리윤강<br>임영기<br>염석기 | 단제 | 0.2/2.0 (0.3mm이하 : 흑색) | 침목도상분리 | | 재료분리 | |

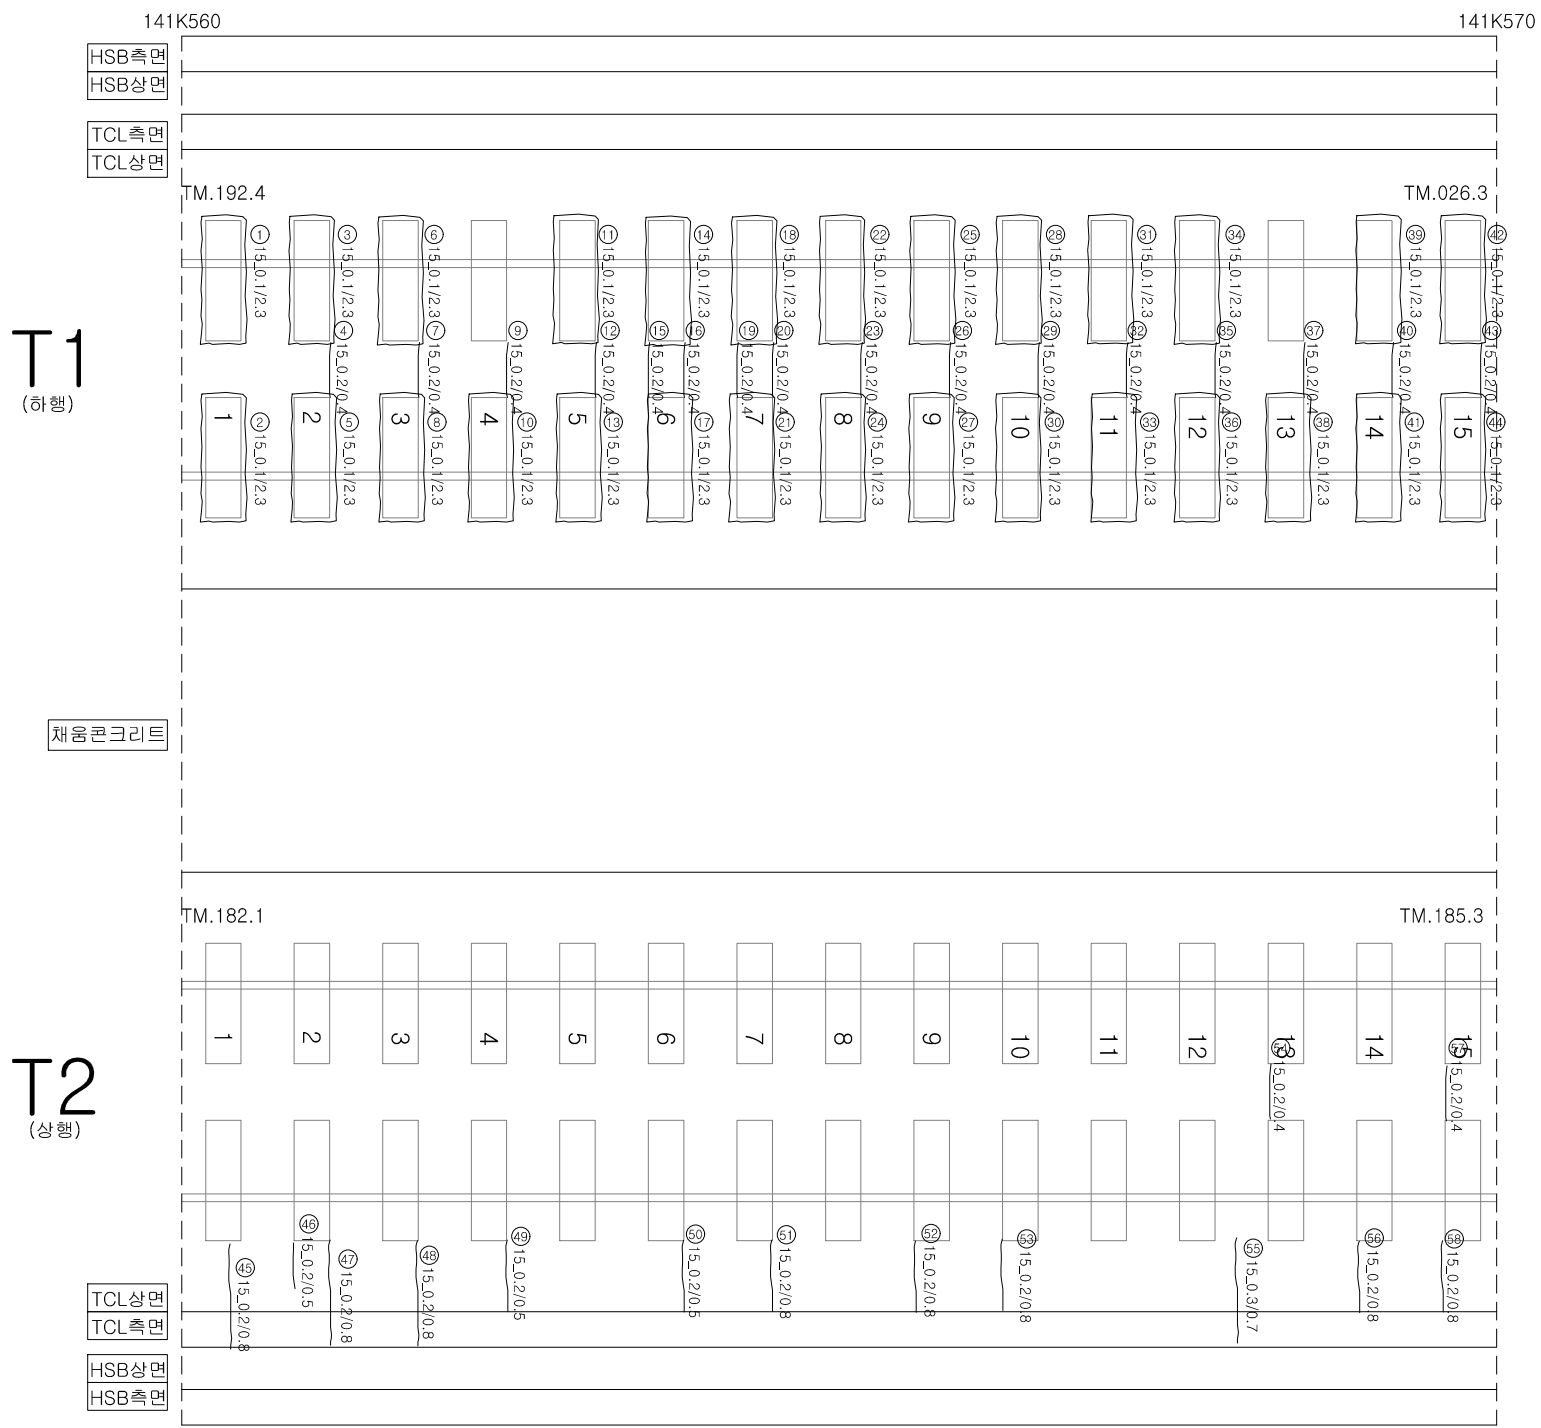
외관조사망도 번호  
G69\_대흥고가\_토공노반\_441(141k560~141k570)

| 연번 | 손상 | 폭 | 연장 | | 비고 | 연번 | 손상 | 폭 | 연장 | | 비고 | |
|---|---|---|---|---|---|---|---|---|---|---|---|---|
| 1 | 경계부 균열 | 0.1 | mm | 2.3 | m | | 56 | 균열 | 0.2 | mm | 0.8 | m |
| 2 | 경계부 균열 | 0.1 | mm | 2.3 | m | | 57 | 균열 | 0.2 | mm | 0.4 | m |
| 3 | 경계부 균열 | 0.1 | mm | 2.3 | m | | 58 | 균열 | 0.2 | mm | 0.8 | m |
| 4 | 균열 | 0.2 | mm | 0.4 | m | | | | | | | |
| 55 | 균열 | 0.3 | mm | 0.7 | m | | | | | | | |

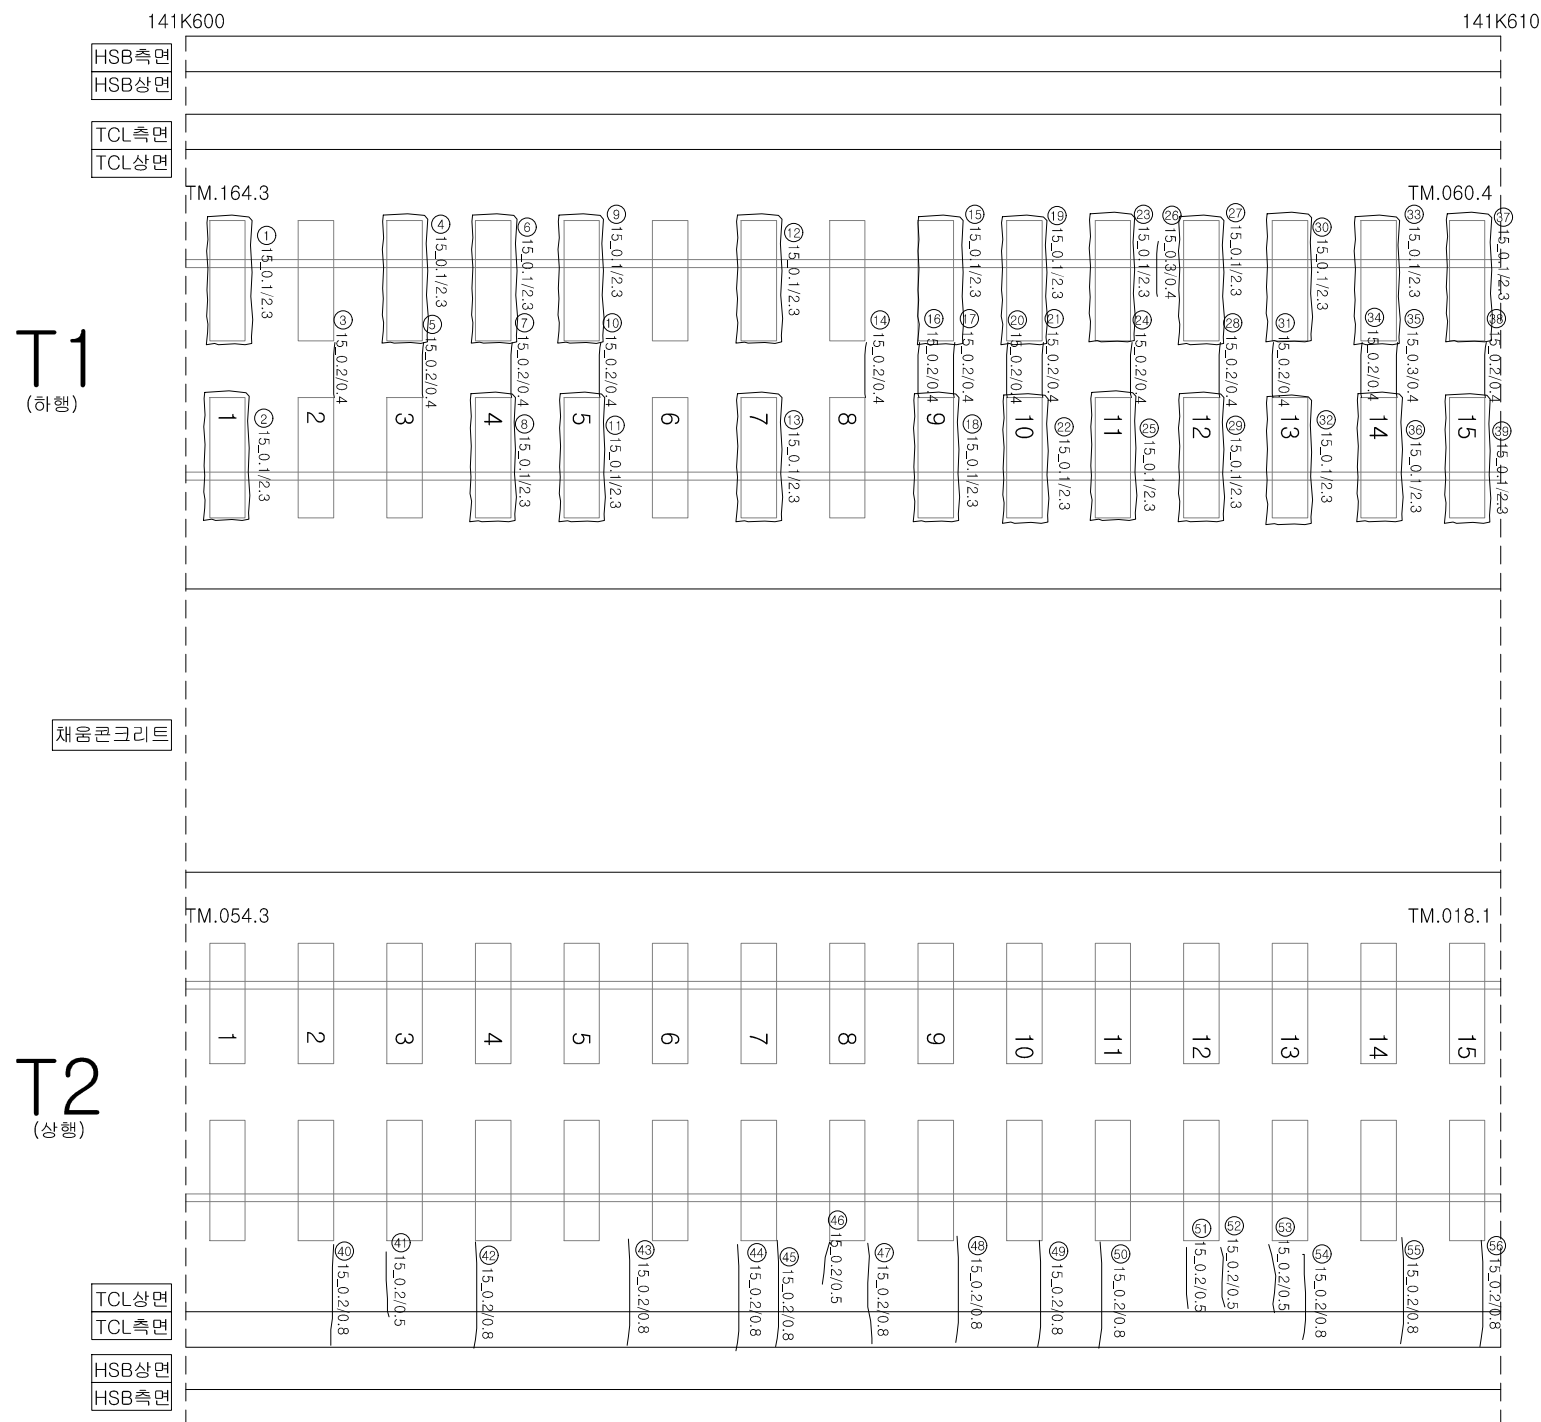
외관조사망도 번호  
G69\_대흥고가\_토공노반\_445(141k600~141k610)

| 연번 | 손상 | 폭 | 연장 | 비고 | 연번 | 손상 | 폭 | 연장 | 비고 |
|---|---|---|---|---|---|---|---|---|---|
| 1 | 경계부 균열 | 0.1 mm | 2.3 m | | 56 | 균열 | 0.2 mm | 0.8 m | |
| 2 | 경계부 균열 | 0.1 mm | 2.3 m | | | | | | |
| 3 | 균열 | 0.2 mm | 0.4 m | | | | | | |
| 26 | 균열 | 0.3 mm | 0.4 m | | | | | | |
| 35 | 균열 | 0.3 mm | 0.4 m | | | | | | |

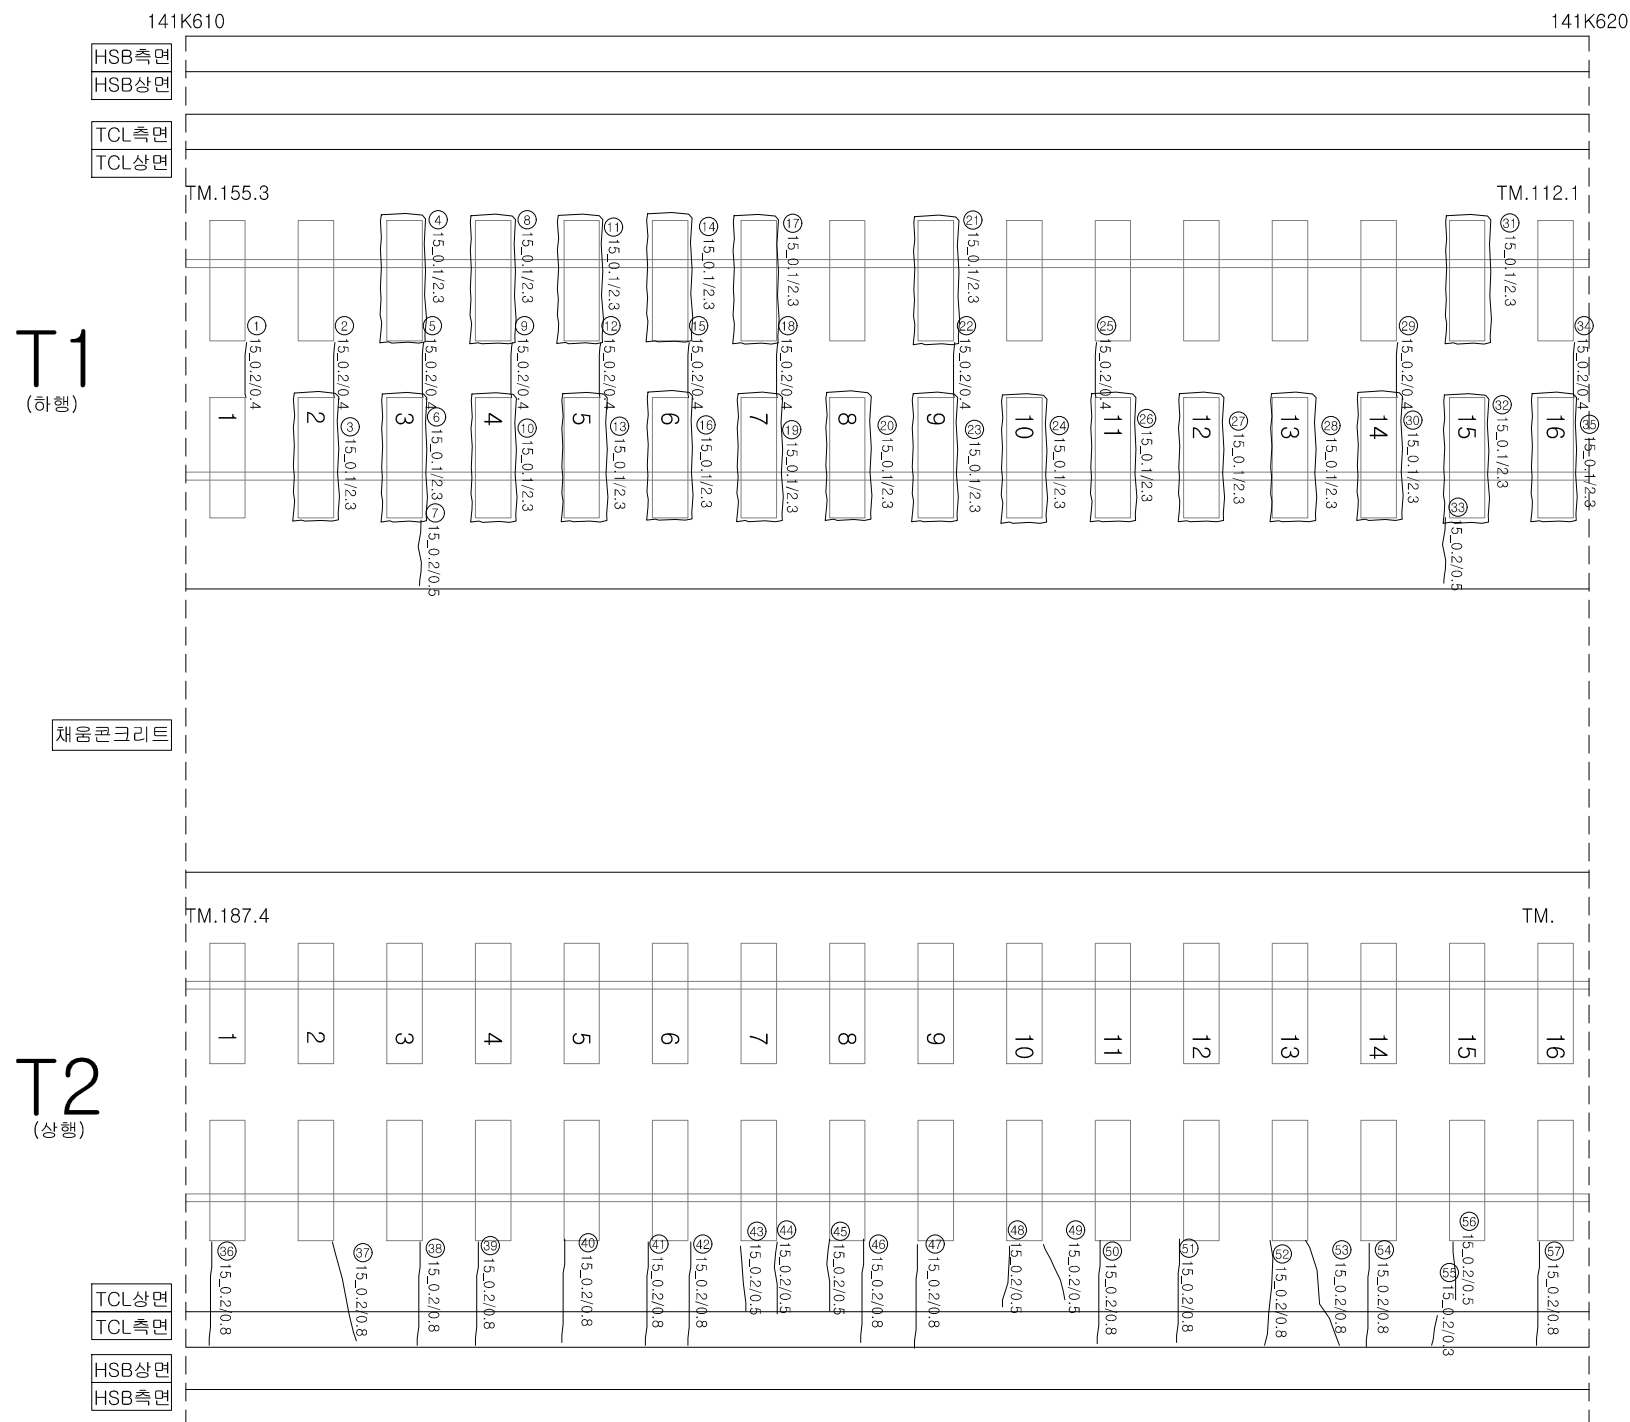
외관조사망도 번호  
G69\_대흥고가\_토공노반\_446(141k610~141k620)

| 연번 | 손상 | 폭 | 연장 | 비고 | 연번 | 손상 | 폭 | 연장 | 비고 |
|---|---|---|---|---|---|---|---|---|---|
| 1 | 균열 | 0.2 mm | 0.4 m | | 56 | 균열 | 0.2 mm | 0.5 m | |
| 2 | 균열 | 0.2 mm | 0.4 m | | 57 | 균열 | 0.2 mm | 0.8 m | |
| 3 | 경계부 균열 | 0.1 mm | 2.3 m | | | | | | |
| 55 | 균열 | 0.2 mm | 0.3 m | | | | | | |

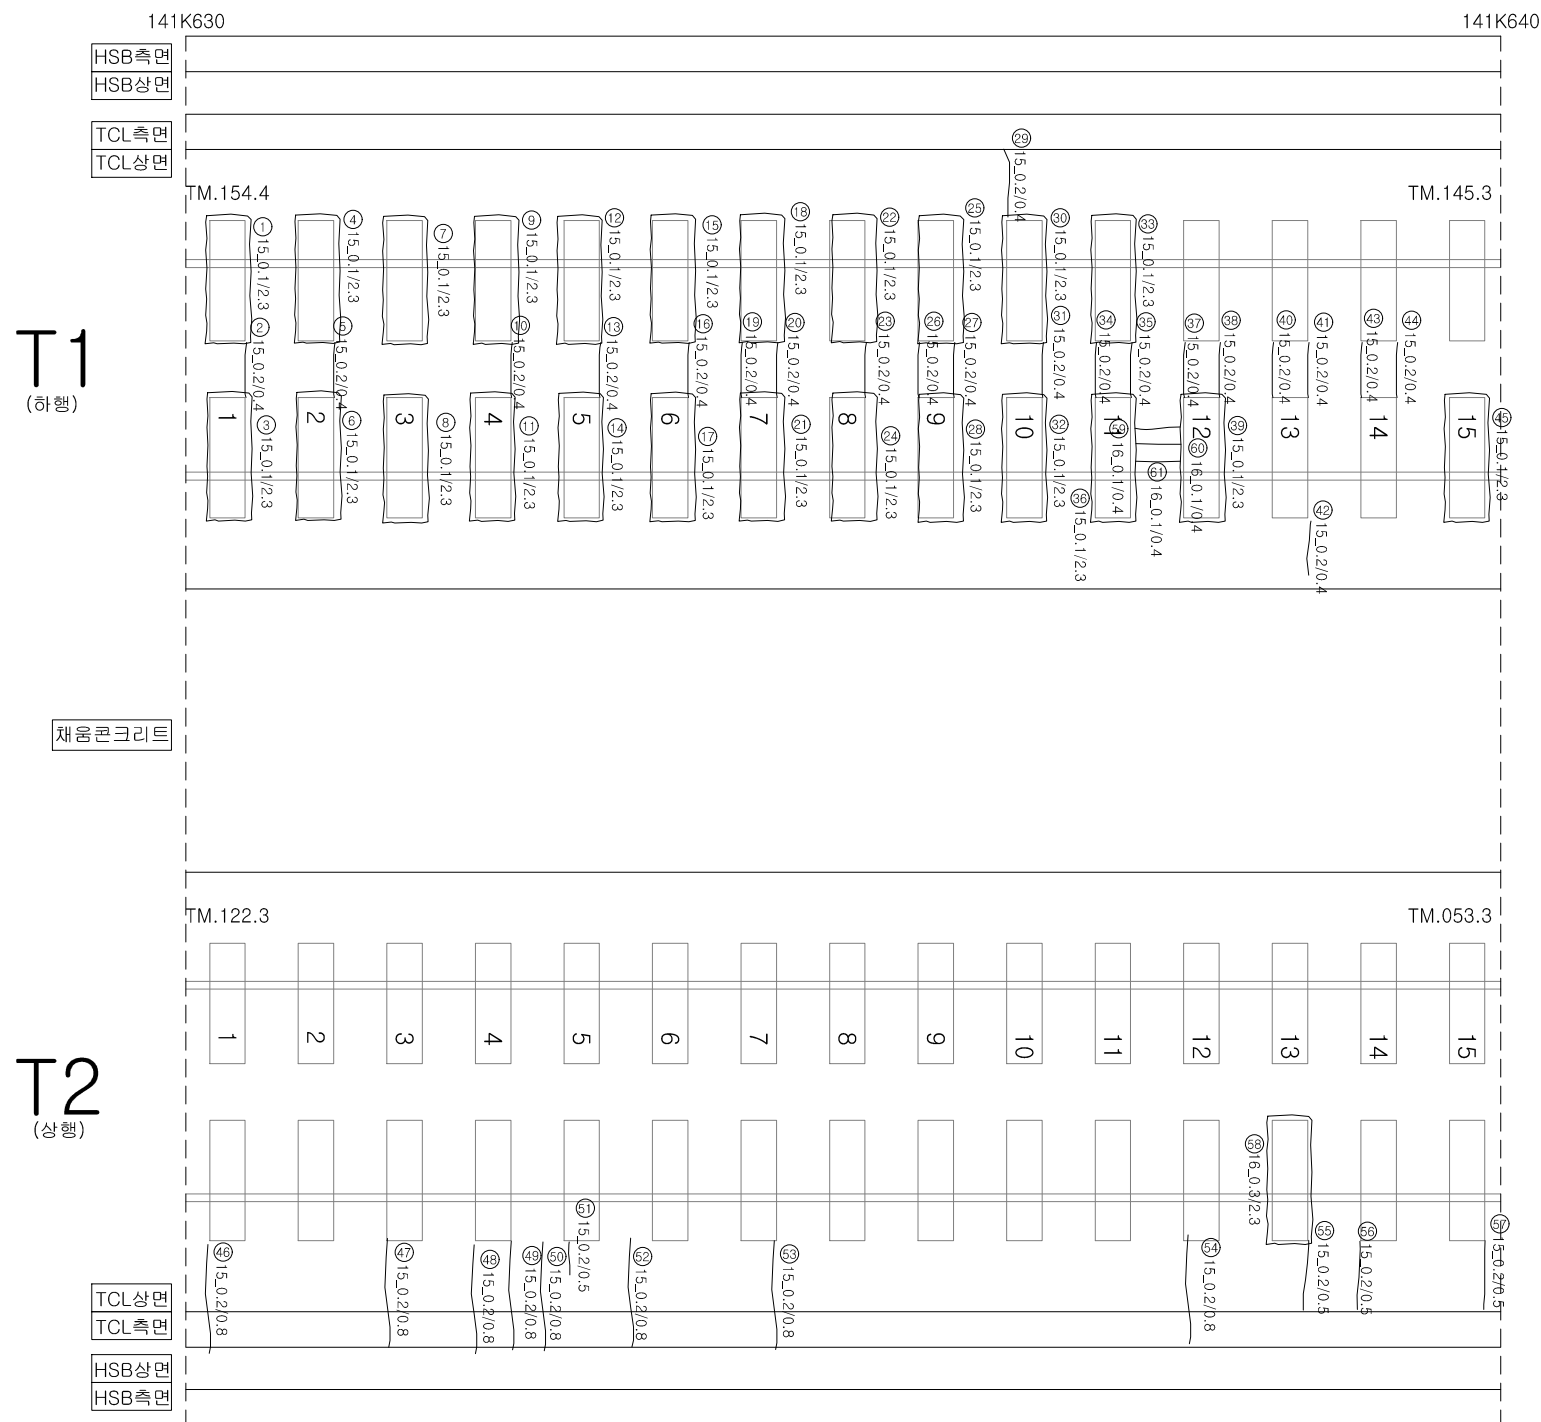
외관조사망도 번호  
G69\_대흥고가\_토공노반\_448(141k630~141k640)

| 연번 | 손상 | 폭 | | 연장 | | 비고 | 연번 | 손상 | 폭 | | 연장 | | 비고 |
|---|---|---|---|---|---|---|---|---|---|---|---|---|---|
| 1 | 경계부 균열 | 0.1 | mm | 2.3 | m | | 56 | 균열 | 0.2 | mm | 0.5 | m | |
| 2 | 균열 | 0.2 | mm | 0.4 | m | | 57 | 균열 | 0.2 | mm | 0.5 | m | |
| 3 | 경계부 균열 | 0.1 | mm | 2.3 | m | | 58 | 경계부 균열 | 0.3 | mm | 2.3 | m | |
| 4 | 경계부 균열 | 0.1 | mm | 2.3 | m | | 59 | 균열 | 0.1 | mm | 0.4 | m | |
| 5 | 균열 | 0.2 | mm | 0.4 | m | | 60 | 균열 | 0.1 | mm | 0.4 | m | |
| 6 | 경계부 균열 | 0.1 | mm | 2.3 | m | | 61 | 균열 | 0.1 | mm | 0.4 | m | |
