# 60. G96\_신흥고가\_토공노반

| 점검 일자 | 2017. 07.12~2017. 10.25 |

G96\_신룡고가\_토공노반\_1(172.829~172.839km, L=10m)

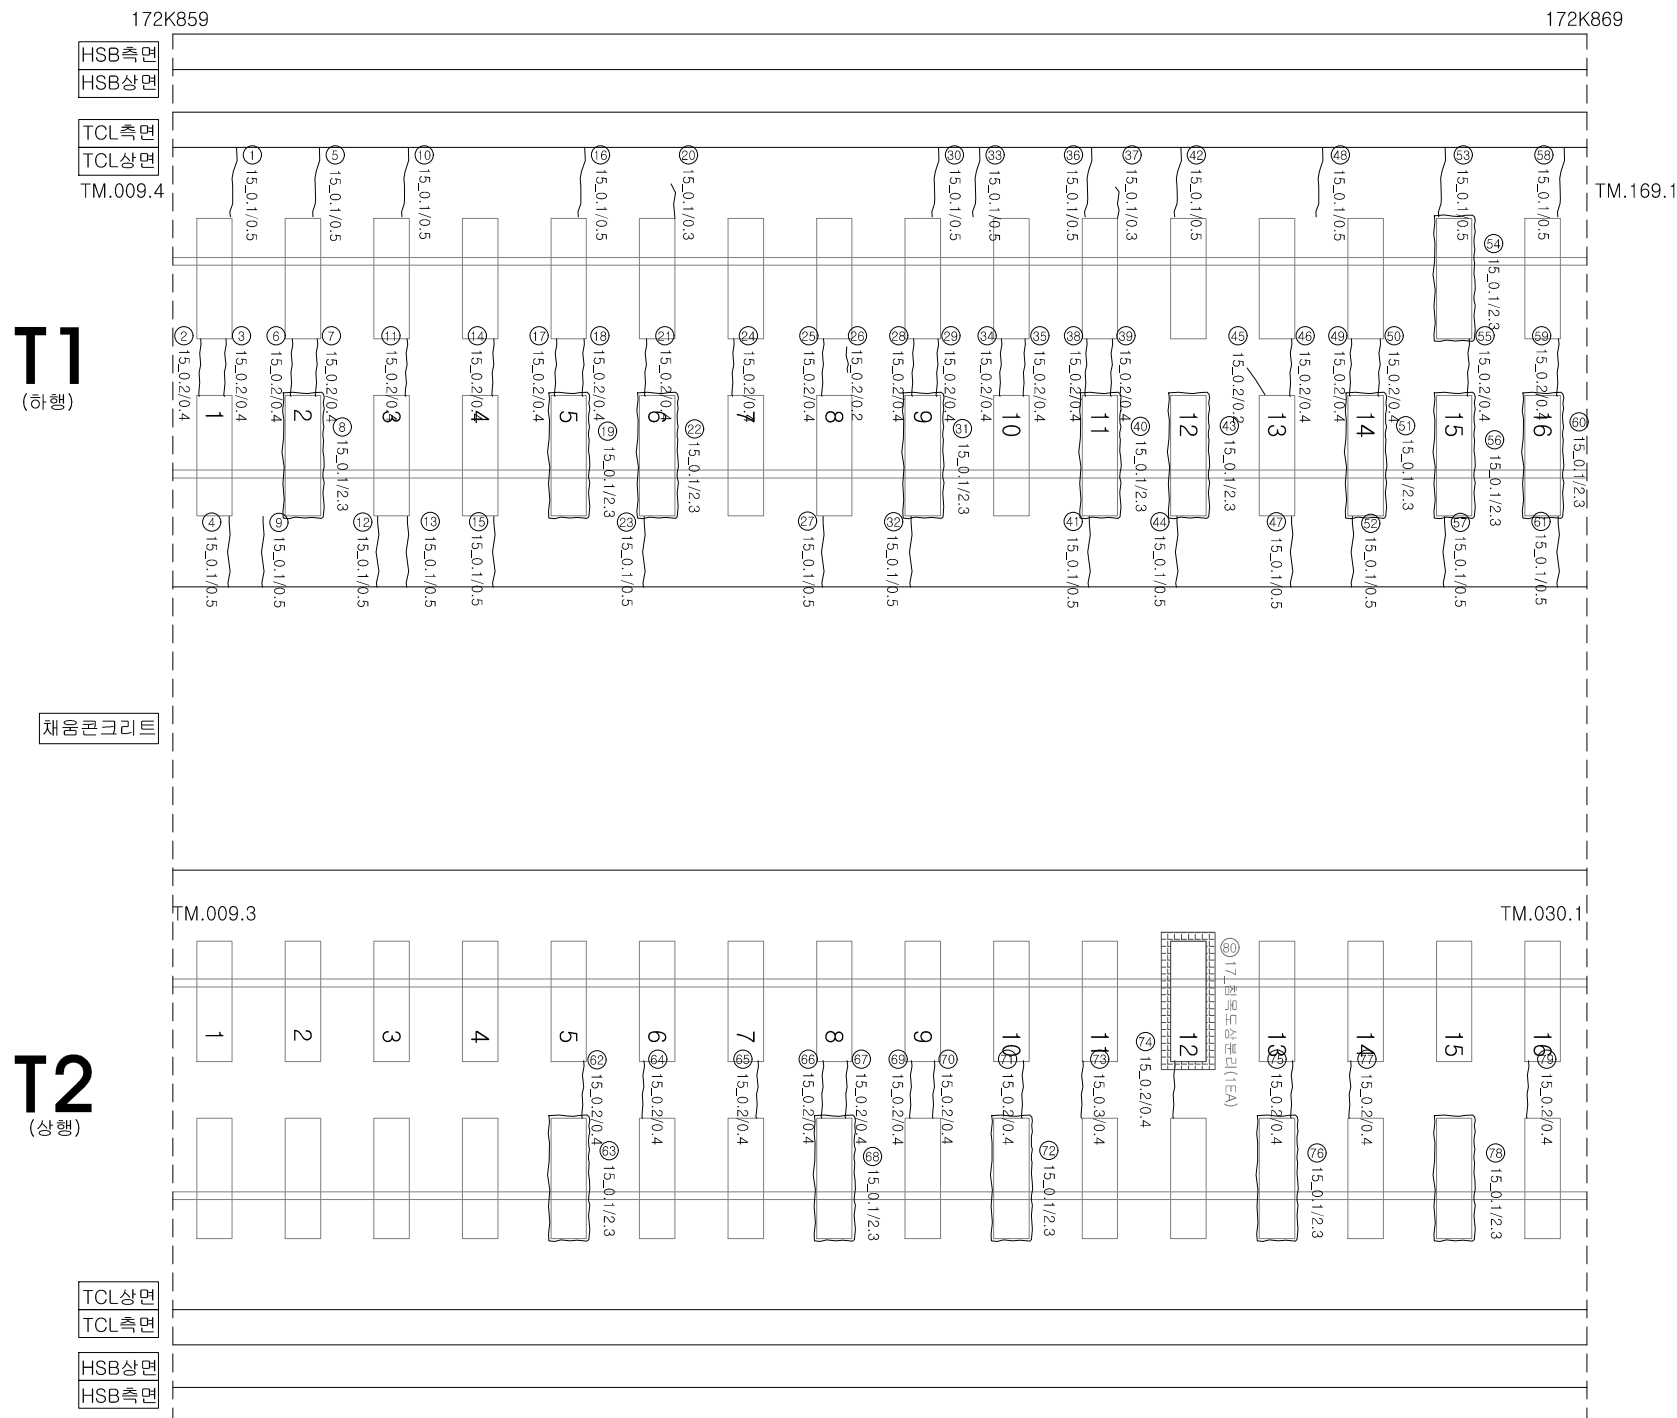
외관조사망도 번호  
G96\_신룡고가\_토공노반\_4(172.859~172.869km, L=10m)

| 연번 | 손상 | 폭 | 연장 | 비고 | 연번 | 손상 | 폭 | 연장 | 비고 |
|---|---|---|---|---|---|---|---|---|---|
| 1 | 균열 | 0.1 | mm | 0.5 m | 56 | 경계부 균열 | 0.1 | mm | 2.3 m |
| 8 | 경계부 균열 | 0.1 | mm | 2.3 m | 63 | 경계부 균열 | 0.1 | mm | 2.3 m |
| 18 | 균열 | 0.2 | mm | 0.4 m | 73 | 균열 | 0.3 | mm | 0.4 m |
| 25 | 균열 | 0.2 | mm | 0.4 m | 80 | 침목도상분리 | | | |

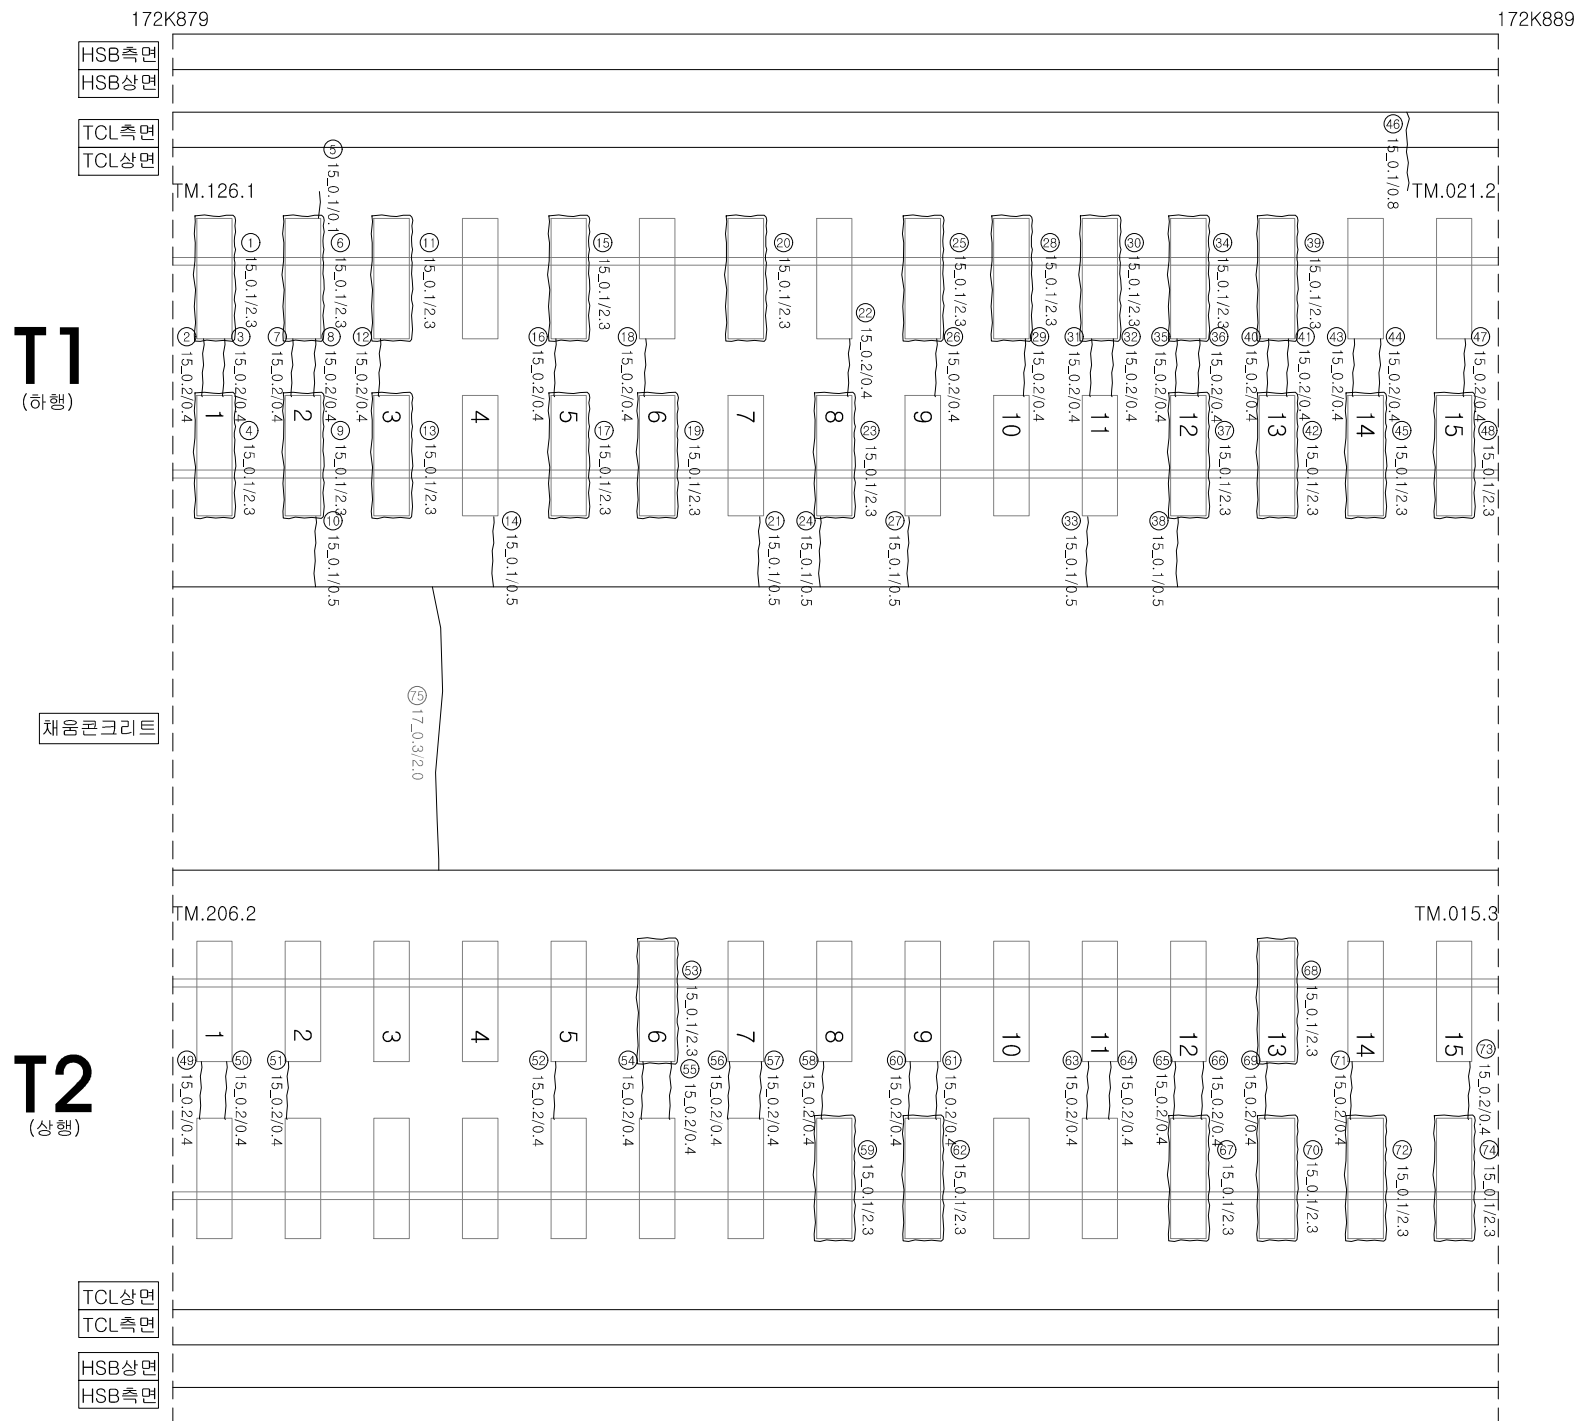
외관조사망도 번호  
G96\_신룡고가\_토공노반\_6(172.879~172.889km, L=10m)

| 연번 | 손상 | 폭 | 연장 | 비고 | 연번 | 손상 | 폭 | 연장 | 비고 | |
|---|---|---|---|---|---|---|---|---|---|---|
| 1 | 경계부 균열 | 0.1 | mm | 2.3 m | | 56 | 균열 | 0.2 | mm | 0.4 m |
| 5 | 균열 | 0.1 | mm | 0.1 m | | 60 | 균열 | 0.2 | mm | 0.4 m |
| 20 | 경계부 균열 | 0.1 | mm | 2.3 m | | 75 | 균열 | 0.3 | mm | 2.0 m |

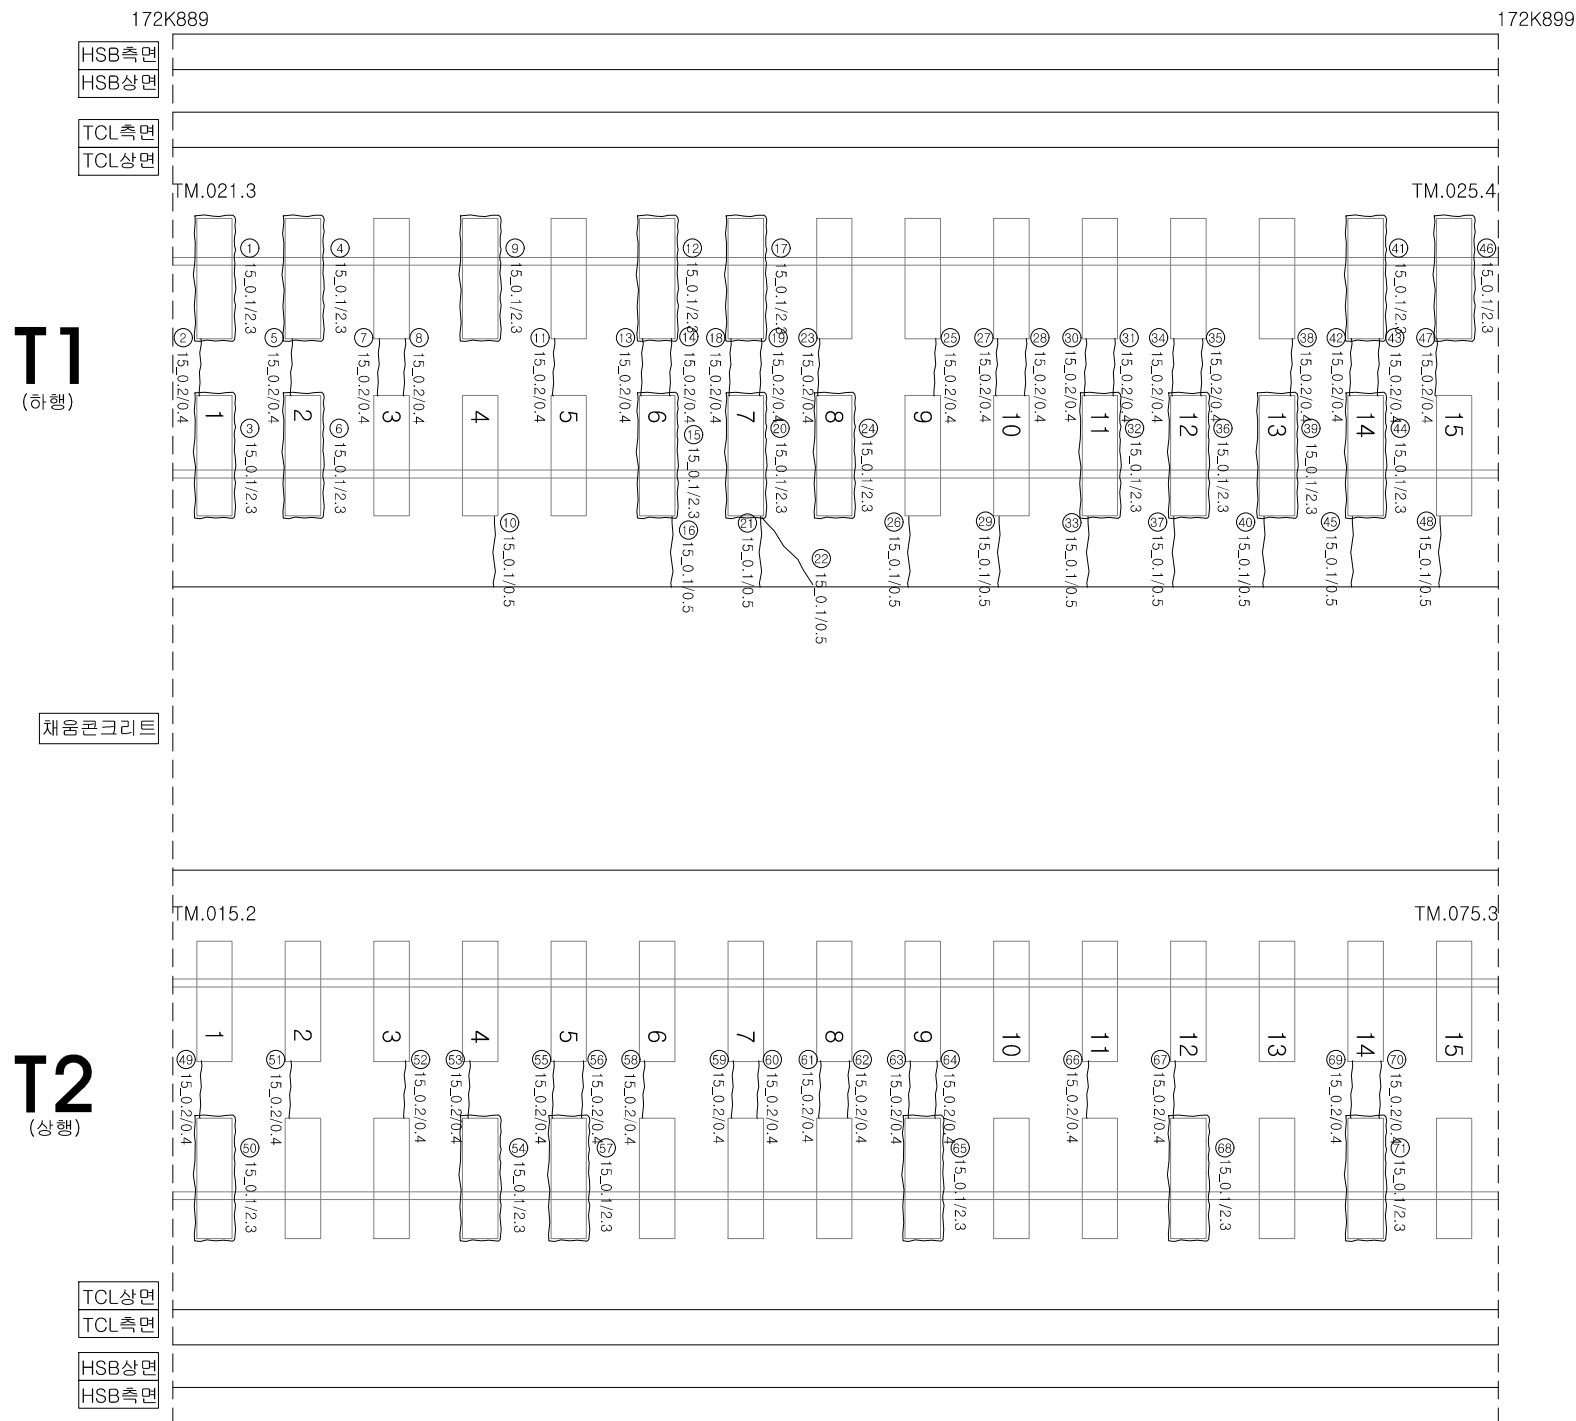
외관조사망도 번호  
G96\_신룡고가\_토공노반\_7(172.889~172.899km, L=10m)

| 연번 | 손상 | | 폭 | | 연장 | | 비고 | 연번 | 손상 | | 폭 | | 연장 | | 비고 |
|---|---|---|---|---|---|--|---|---|---|---|---|---|---|--|---|
| 1 | 경계부 균열 | 0.1 | mm | 2.3 | m | | | 56 | 균열 | 0.2 | mm | 0.4 | m | | |
| 2 | 균열 | 0.2 | mm | 0.4 | m | | | 57 | 경계부 균열 | 0.1 | mm | 2.3 | m | | |

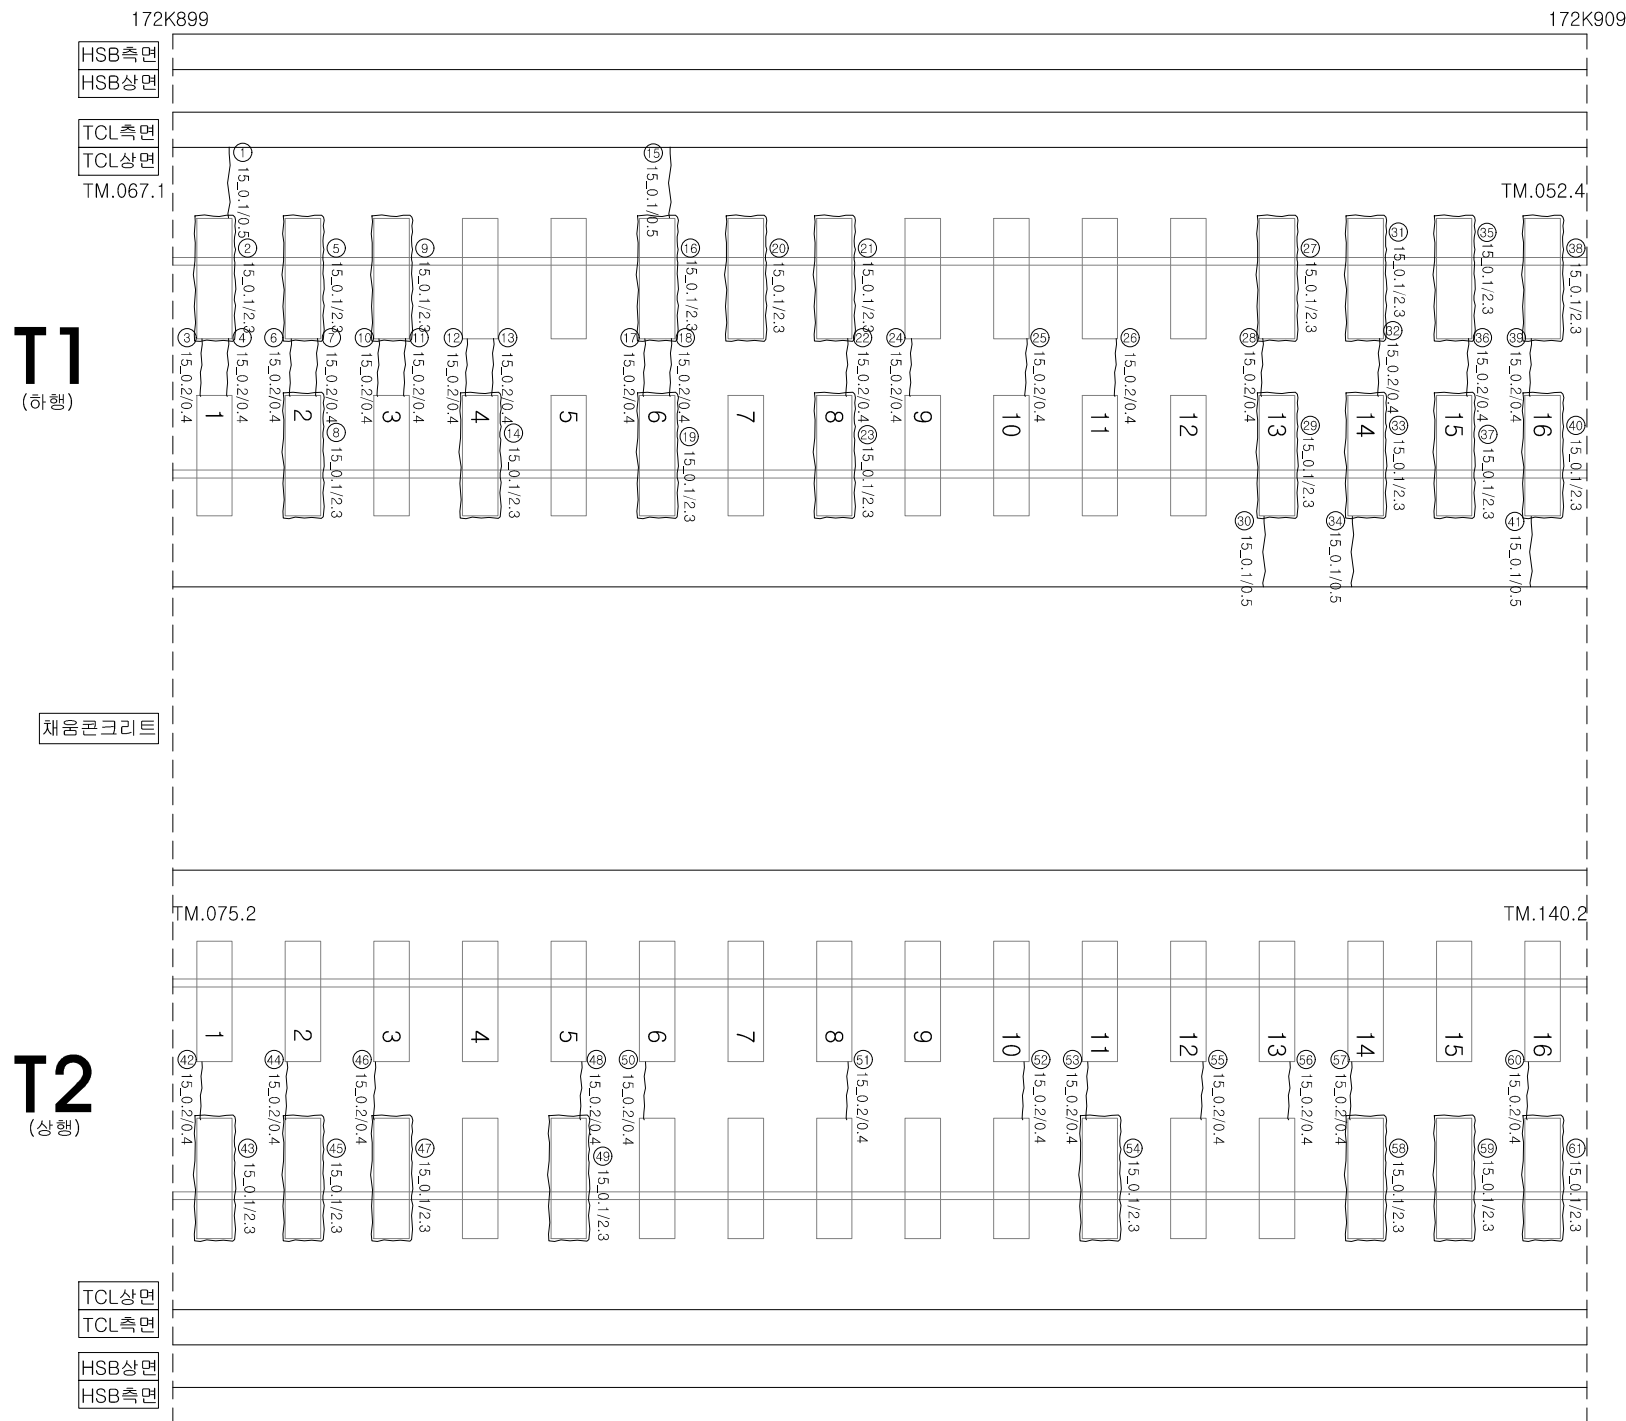
외관조사망도 번호  
G96\_신룡고가\_토공노반\_8(172.899~172.909km, L=10m)

| 연번 | 손상 | | 폭 | | 연장 | | 비고 | 연번 | 손상 | | 폭 | | 연장 | | 비고 |
|---|---|---|---|---|---|--|---|---|---|---|---|---|---|--|---|
| 1 | 균열 | 0.1 | mm | 0.5 | m | | | 56 | 균열 | 0.2 | mm | 0.4 | m | | |
| 2 | 경계부 균열 | 0.1 | mm | 2.3 | m | | | 57 | 균열 | 0.2 | mm | 0.4 | m | | |

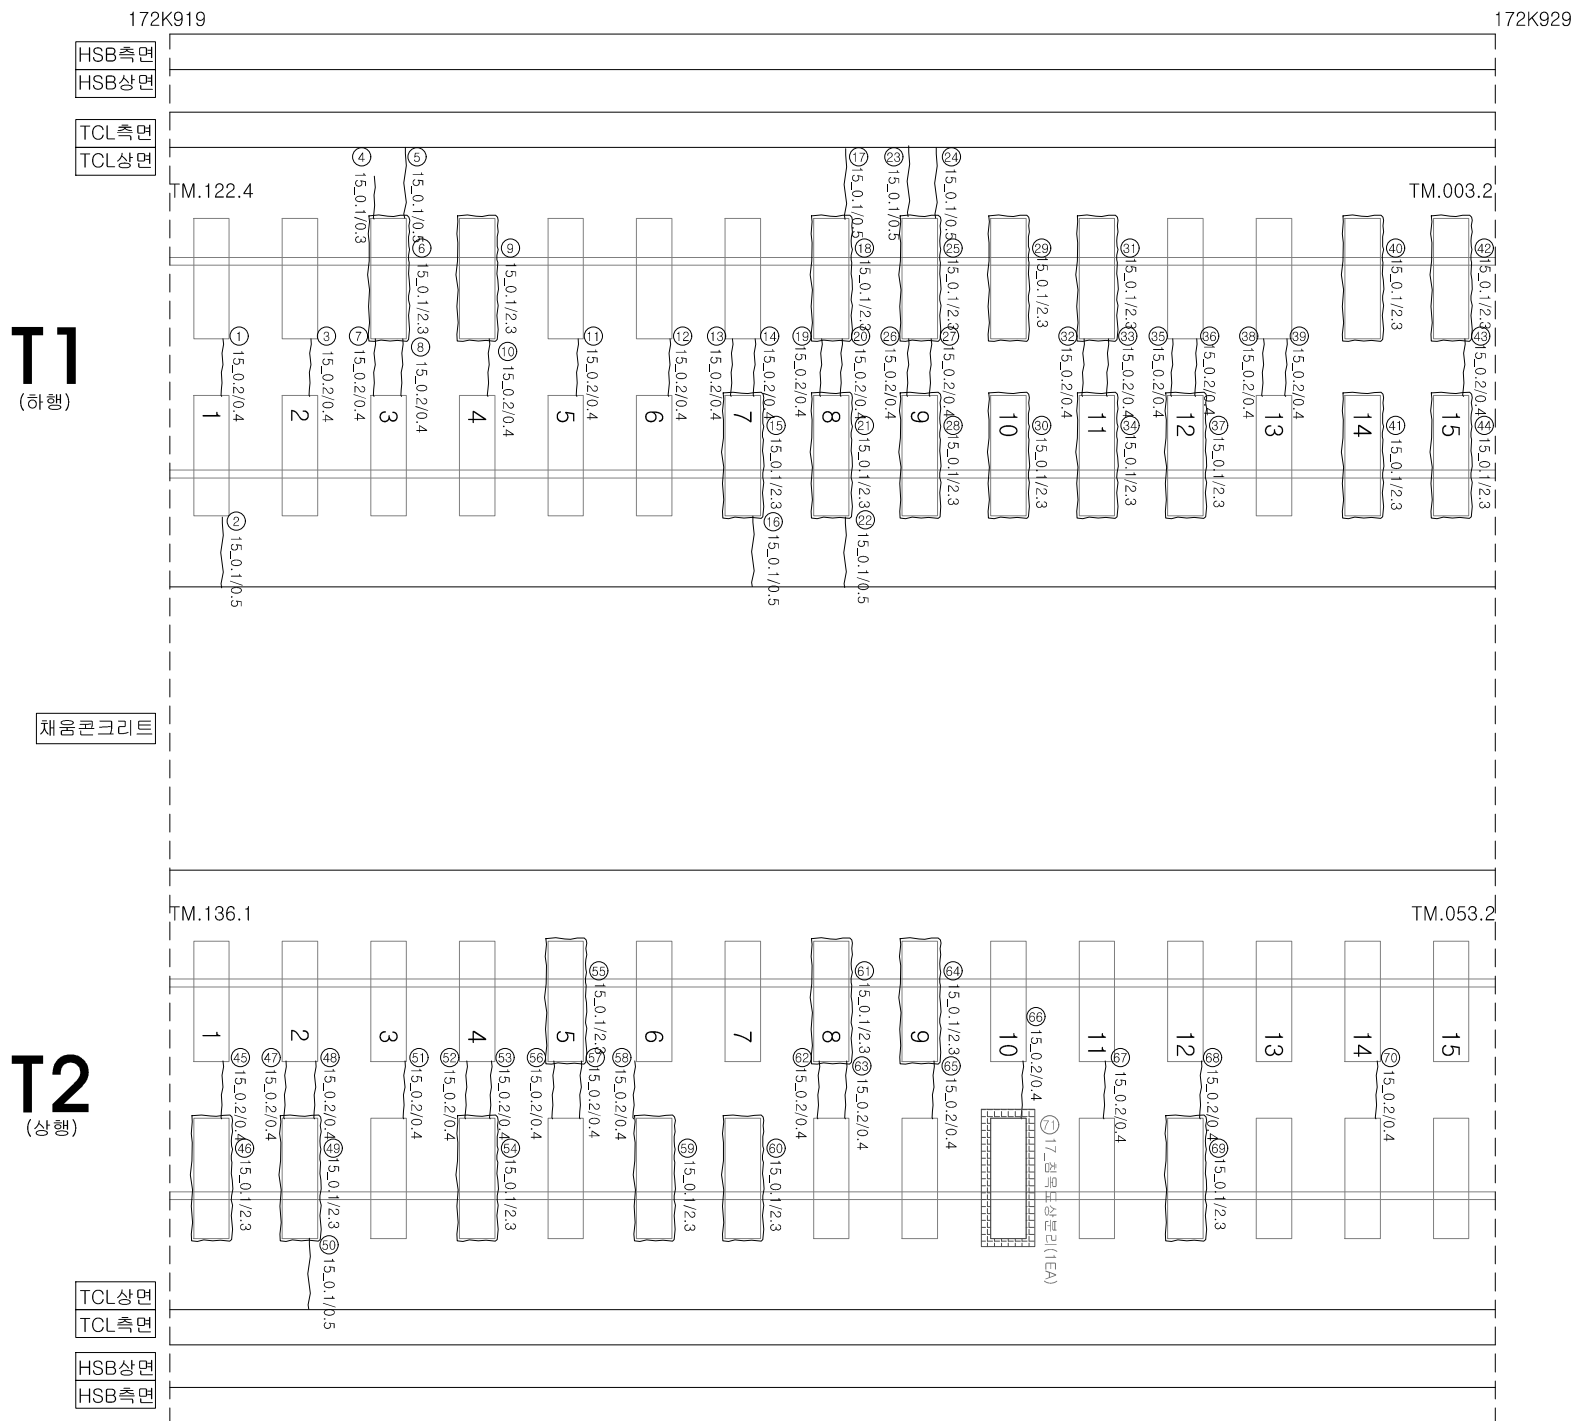
외관조사망도 번호  
G96신룡고가\_토공노반\_10(172.919~172.929km, L=10m)

| 연번 | 손상 | 폭 | | 연장 | | 비고 | 연번 | 손상 | 폭 | | 연장 | | 비고 |
|---|---|---|---|---|---|---|---|---|---|---|---|---|---|
| 1 | 균열 | 0.2 | mm | 0.4 | m | | 56 | 균열 | 0.2 | mm | 0.4 | m | |
| 6 | 경계부 균열 | 0.1 | mm | 2.3 | m | | 61 | 경계부 균열 | 0.1 | mm | 2.3 | m | |
| 16 | 균열 | 0.1 | mm | 0.5 | m | | 71 | 침목도상분리 | | | | | |

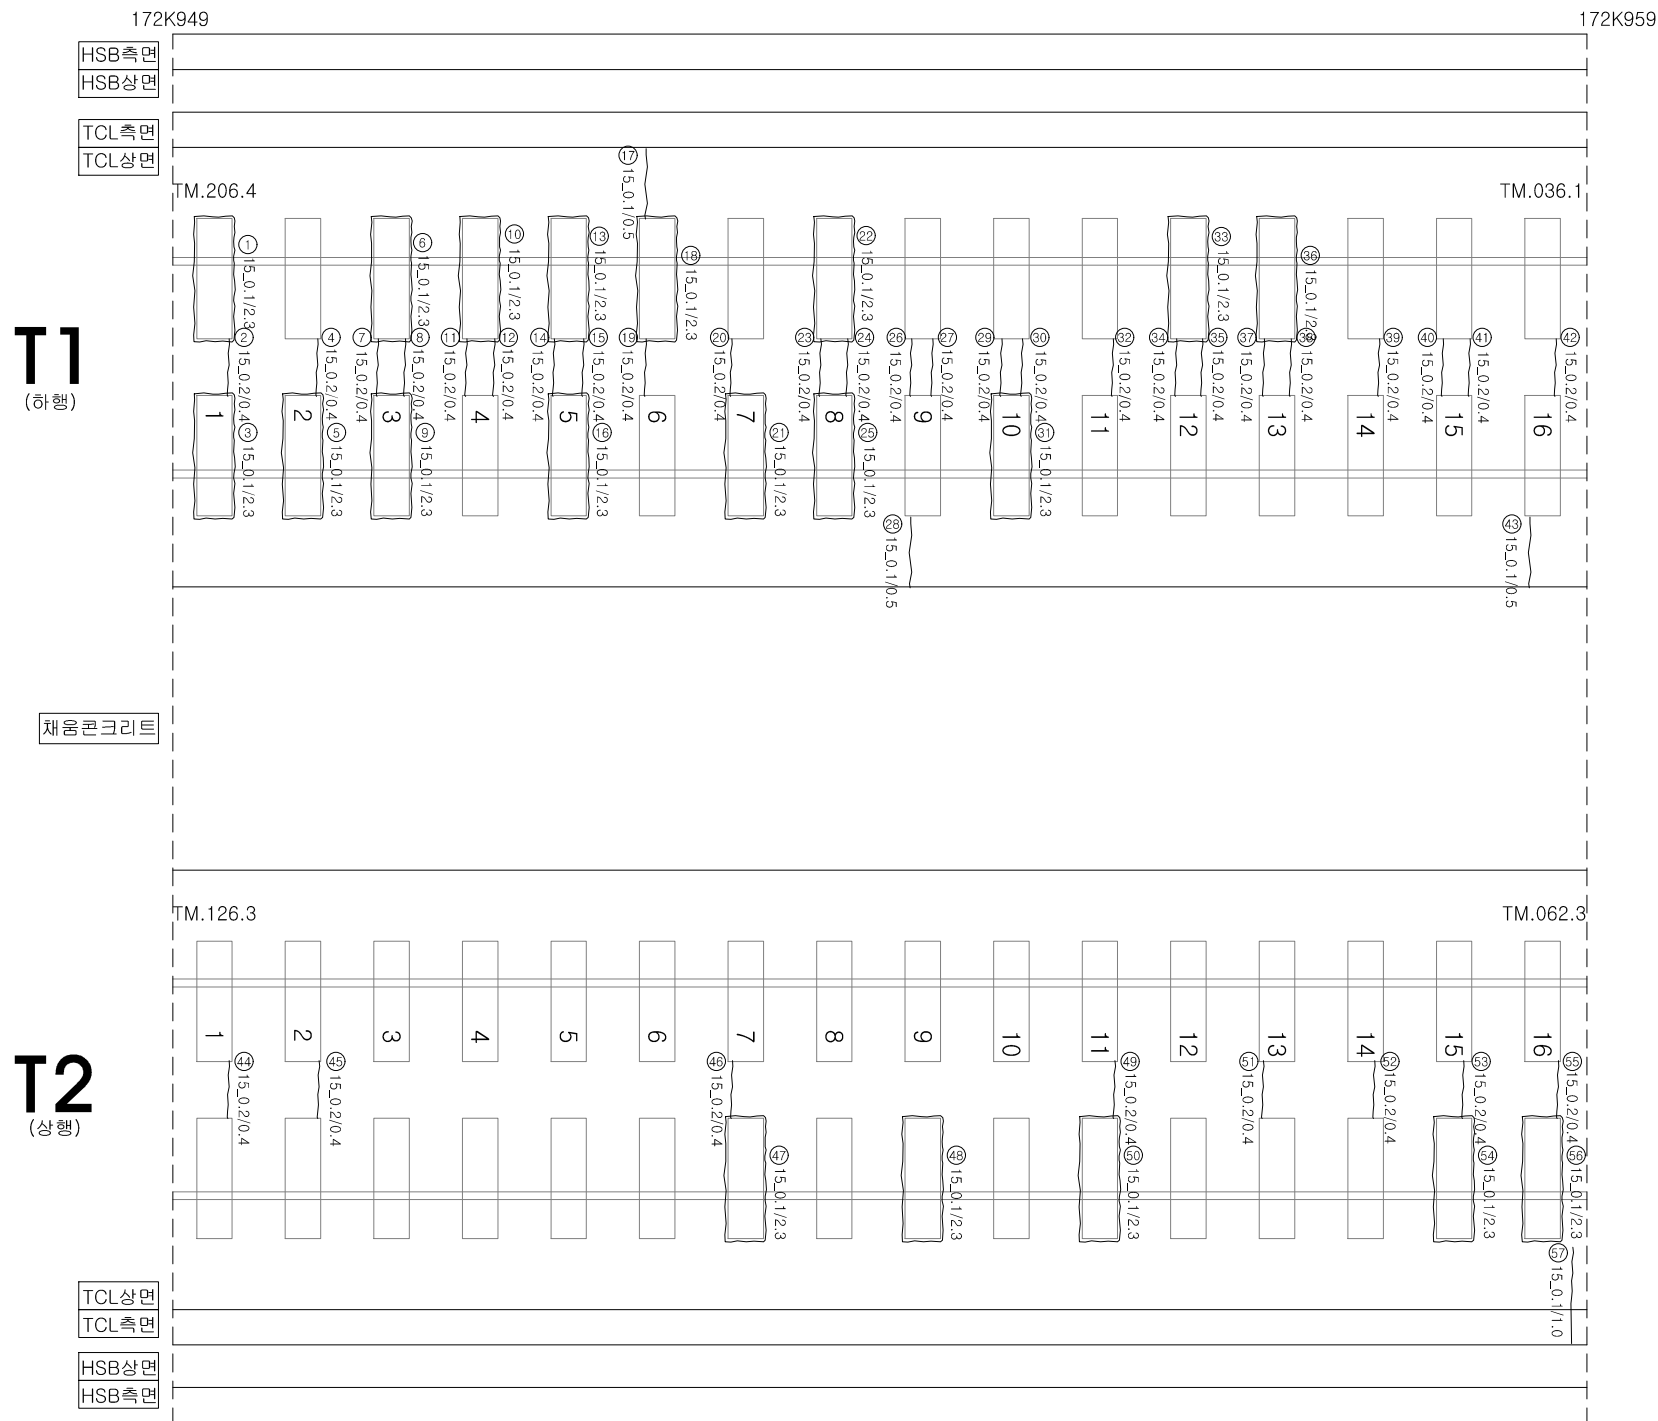
외관조사망도 번호  
G96신룡고가\_토공노반\_13(172.949~172.959km, L=10m)

| 연번 | 손상 | 폭 | 연장 | | 비고 | 연번 | 손상 | 폭 | 연장 | | 비고 |
|---|---|---|---|---|---|---|---|---|---|---|---|
| 1 | 경계부 균열 | 0.1 | mm | 2.3 | m | 56 | 경계부 균열 | 0.1 | mm | 2.3 | m |
| 2 | 균열 | 0.2 | mm | 0.4 | m | 57 | 균열 | 0.1 | mm | 1.0 | m |
