# 2017년도 호남고속선 오송-광주송정간 콘크리트 궤도 점검용역

- 외관조사망도 -

U34\_고령터널(175k173~175k338, L=165m)  
G99\_고령터널\_토공노반(175k338~176k227, L=889m)

# 65. U34\_고령터널

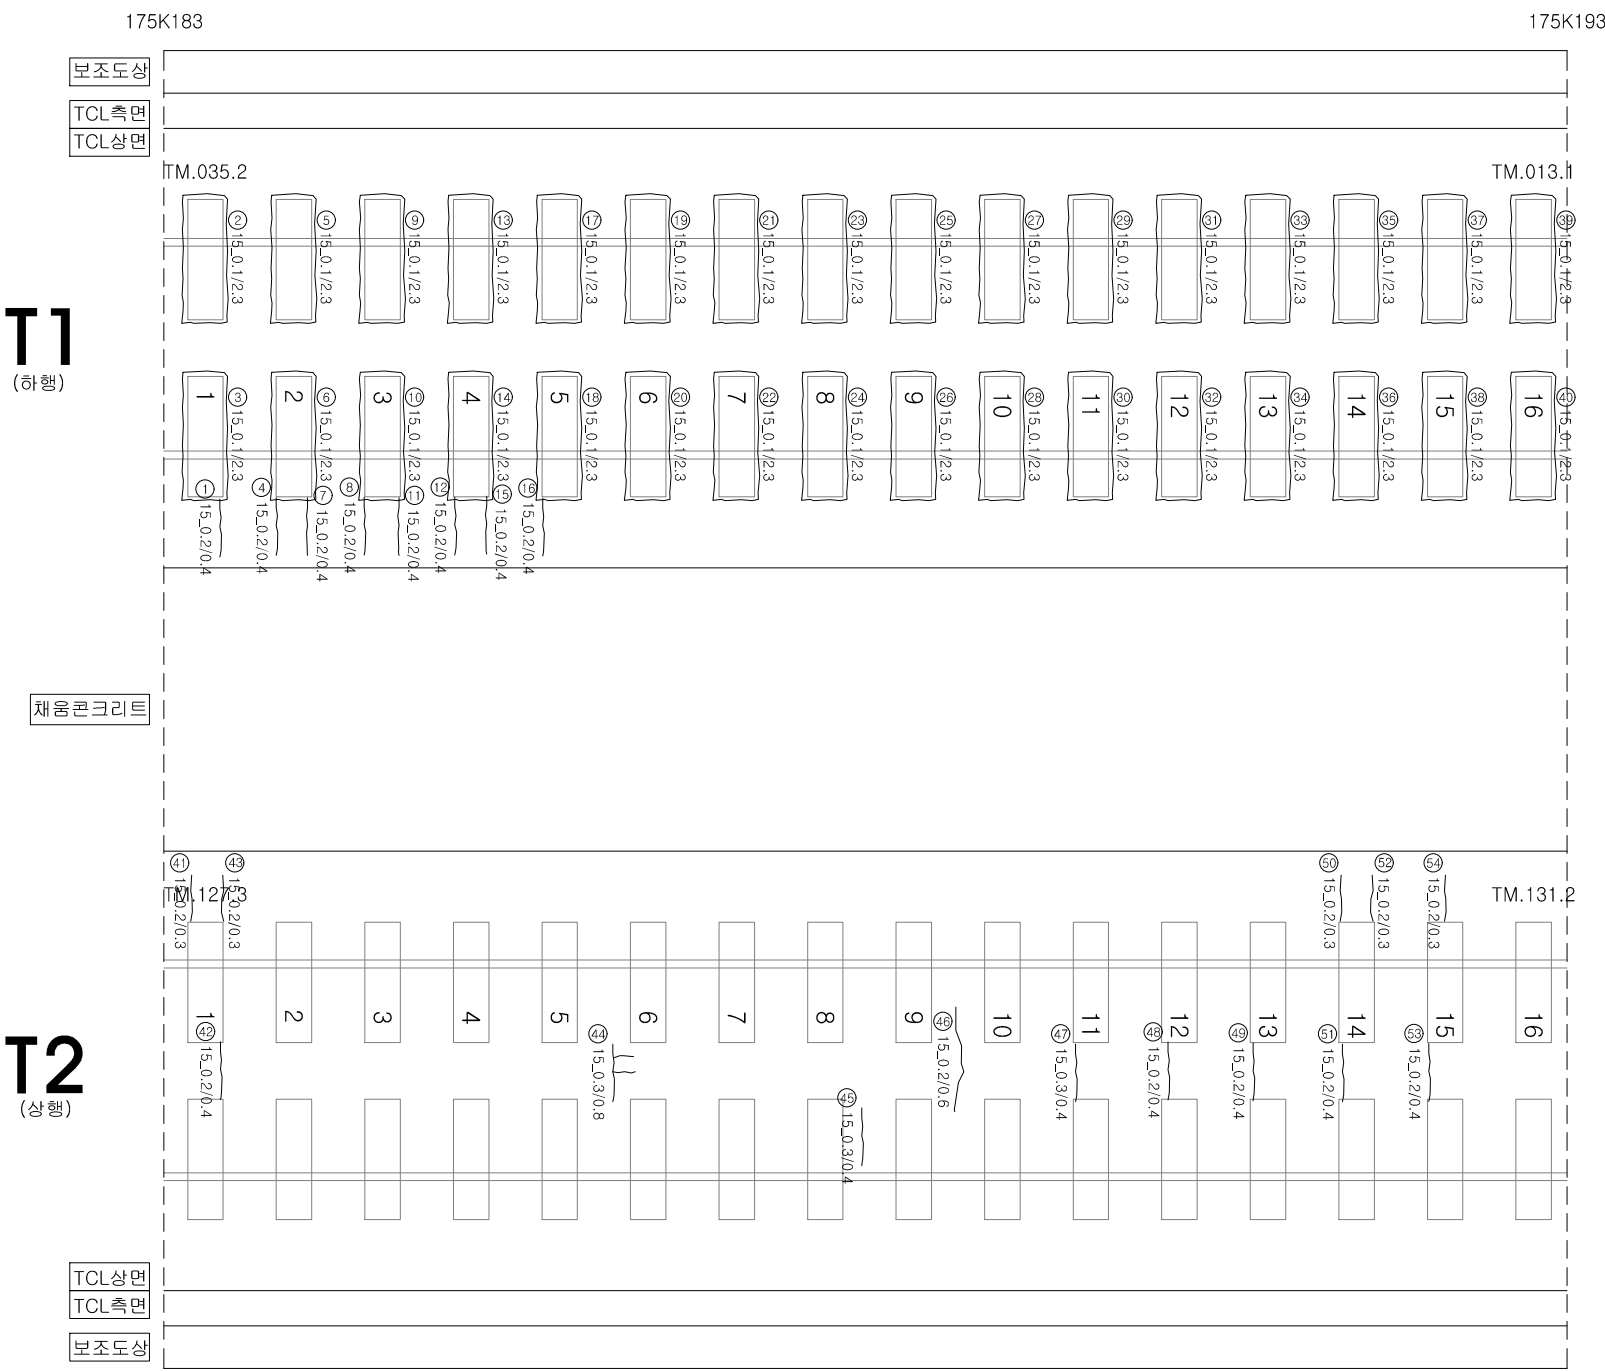
외관조사망도 번호  
U34\_ 고훈터널\_ 2(175.183~175.193km, L=10m)

| 연번 | 손상 | 폭 | 연장 | 비고 | 연번 | 손상 | 폭 | 연장 | 비고 |
|---|---|---|---|---|---|---|---|---|---|
| 1 | 균열 | 0.2 mm | 0.4 m | | | | | | |
| 2 | 경계부 균열 | 0.1 mm | 2.3 m | | | | | | |
| 44 | 균열 | 0.3 mm | 0.8 m | | | | | | |

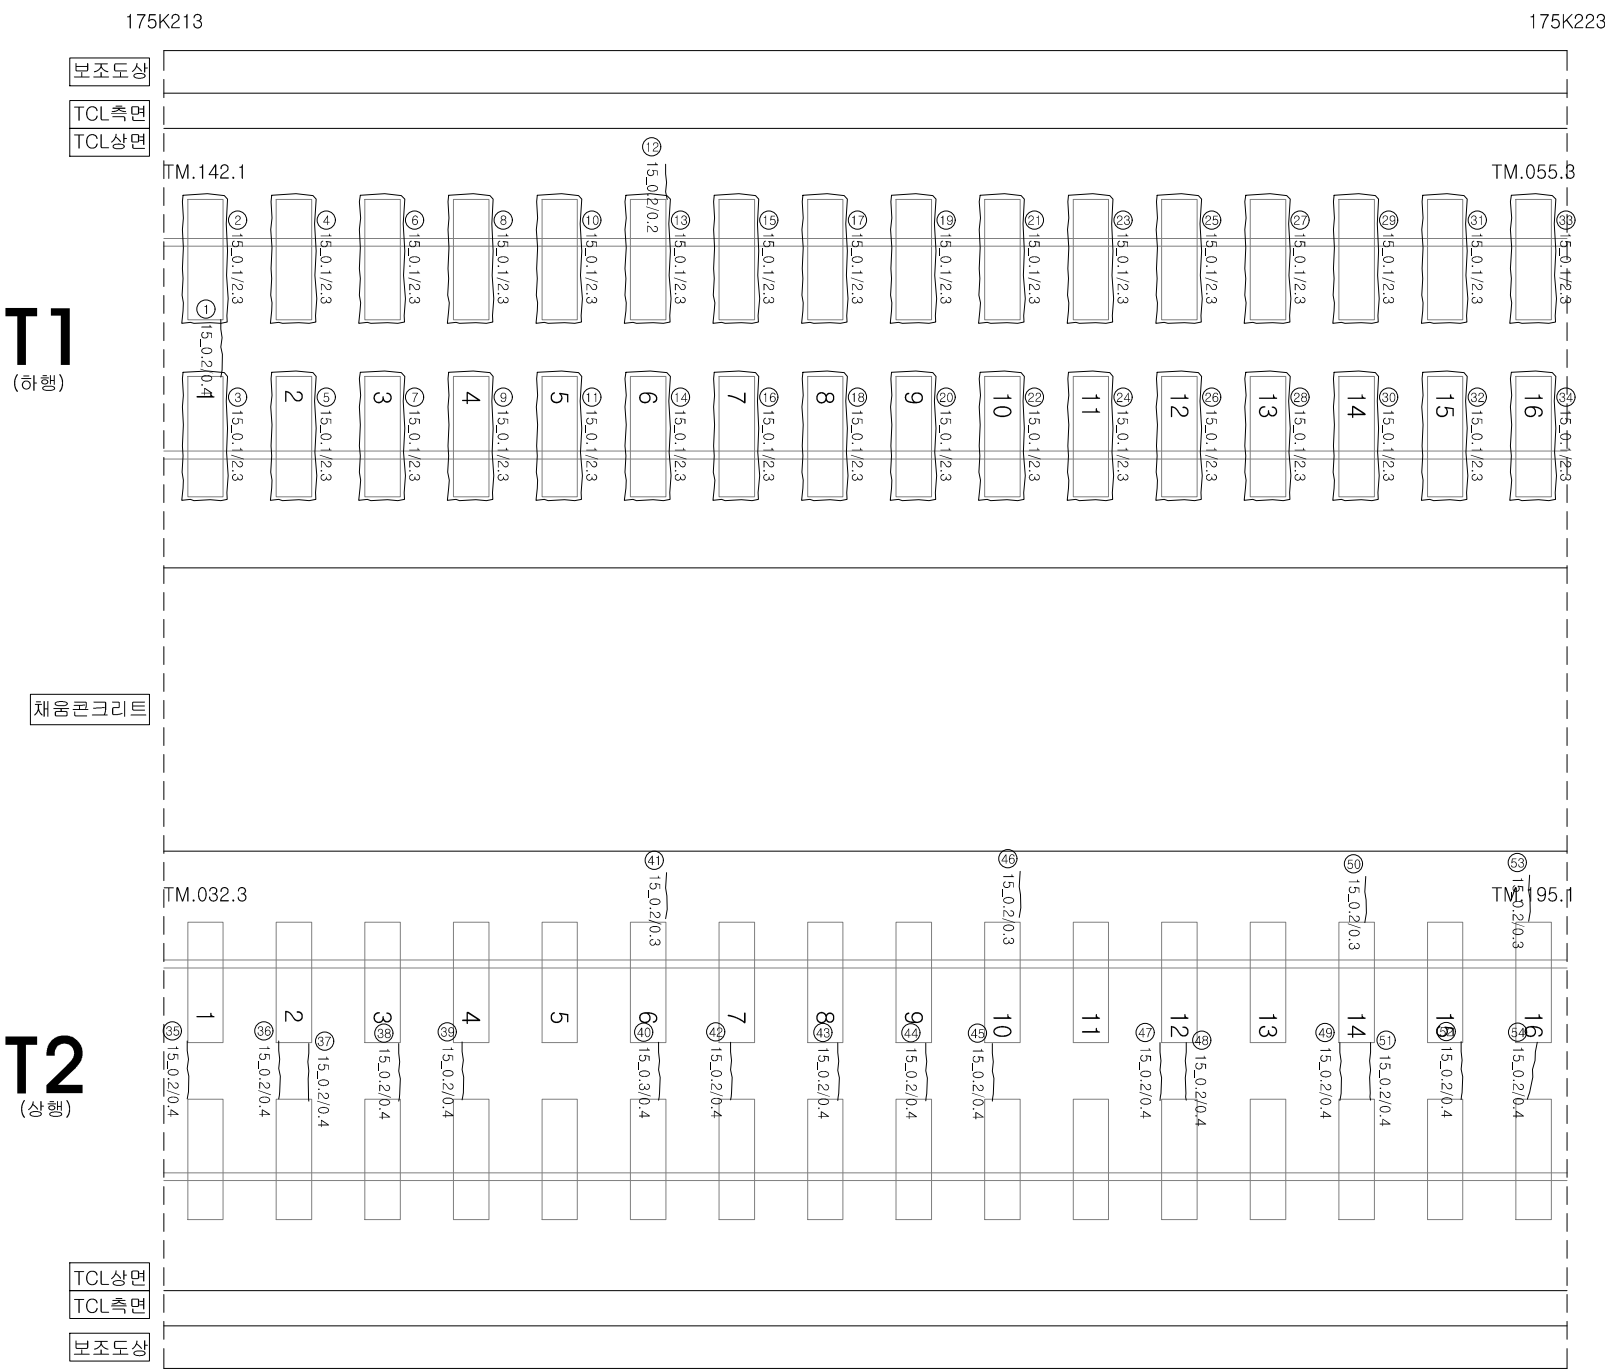
외관조사망도 번호  
U34\_ 고훈터널\_ 5(175.213~175.223km, L=10m)

| 연번 | 손상 | 폭 | 연장 | 비고 | 연번 | 손상 | 폭 | 연장 | 비고 |
|---|---|---|---|---|---|---|---|---|---|
| 1 | 균열 | 0.2 | mm | 0.4 | m | | | | |
| 2 | 경계부 균열 | 0.1 | mm | 2.3 | m | | | | |
| 42 | 균열 | 0.3 | mm | 0.4 | m | | | | |

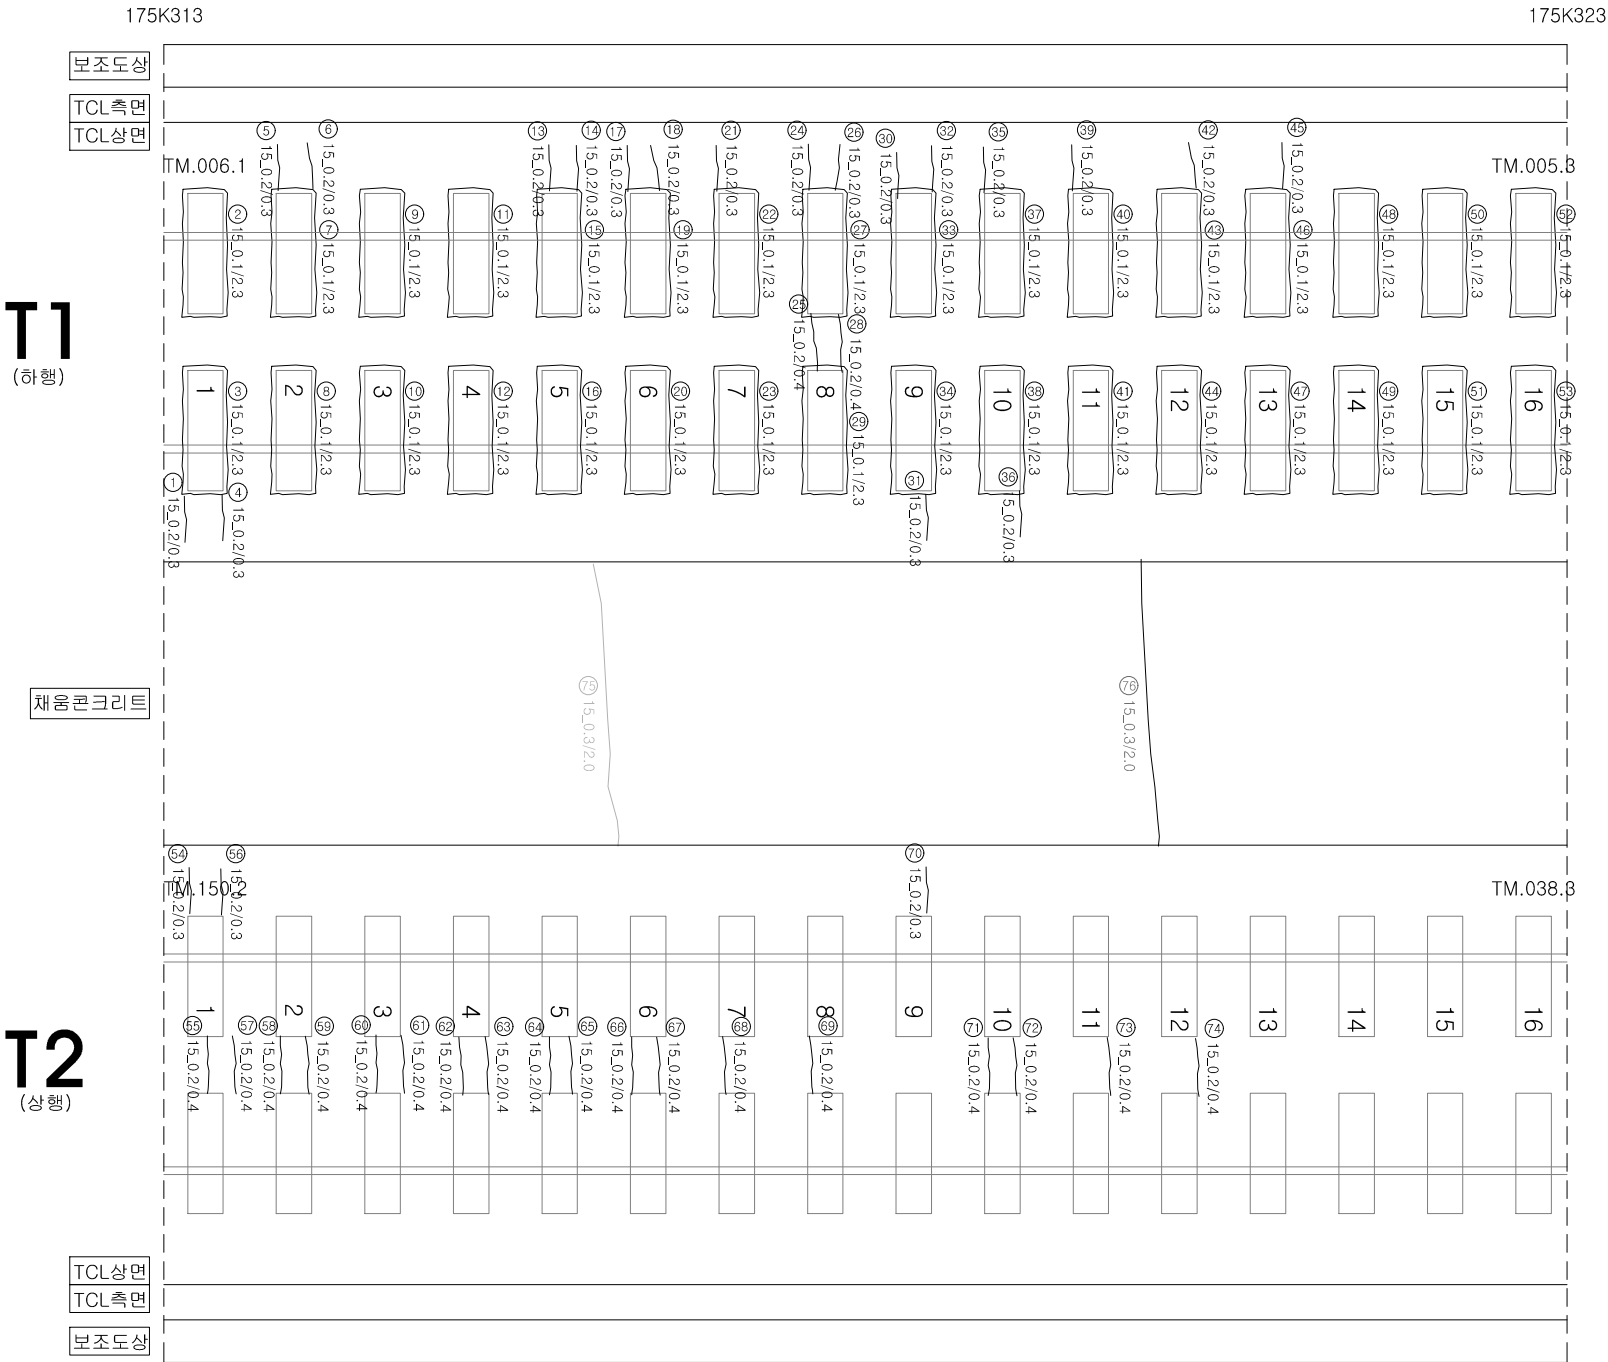
외관조사망도 번호  
U34\_ 고훈터널\_ 15(175.313~175.323km, L=10m)

| 연번 | 손상 | 폭 | 연장 | 비고 | 연번 | 손상 | 폭 | 연장 | 비고 | | |
|---|---|---|---|---|---|---|---|---|---|---|---|
| 1 | 균열 | 0.2 | mm | 0.3 | m | 56 | 균열 | 0.2 | mm | 0.3 | m |
| 2 | 경계부 균열 | 0.1 | mm | 2.3 | m | 57 | 균열 | 0.2 | mm | 0.4 | m |
| 20 | 경계부 균열 | 0.1 | mm | 2.3 | m | 75 | 균열 | 0.3 | mm | 2.0 | m |
| 21 | 균열 | 0.2 | mm | 0.3 | m | 76 | 균열 | 0.3 | mm | 2.0 | m |

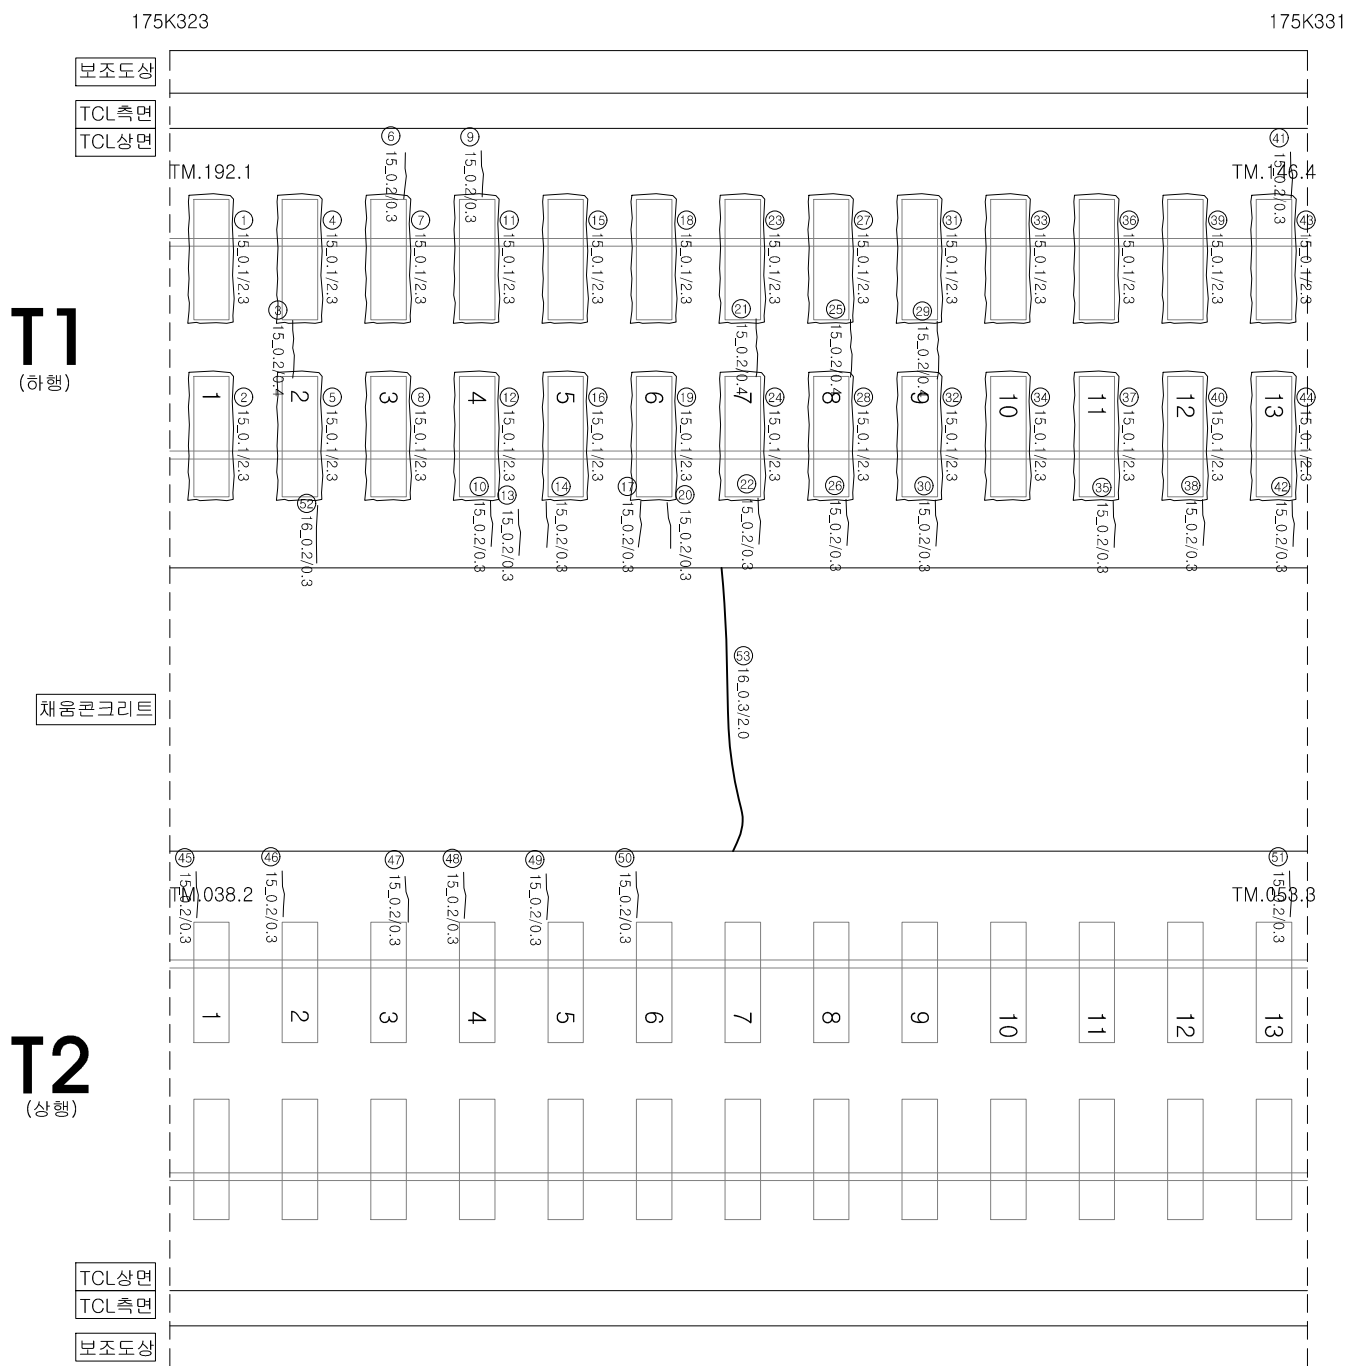
외관조사망도 번호  
U34\_ 고훈터널\_ 16(175.323~175.331km, L=8m)

| 연번 | 손상 | 폭 | 연장 | 비고 | 연번 | 손상 | 폭 | 연장 | 비고 |
|---|---|---|---|---|---|---|---|---|---|
| 1 | 경계부 균열 | 0.1 mm | 2.3 m | | | | | | |
| 3 | 균열 | 0.2 mm | 0.4 m | | | | | | |
| 53 | 균열 | 0.3 mm | 2.0 m | | | | | | |

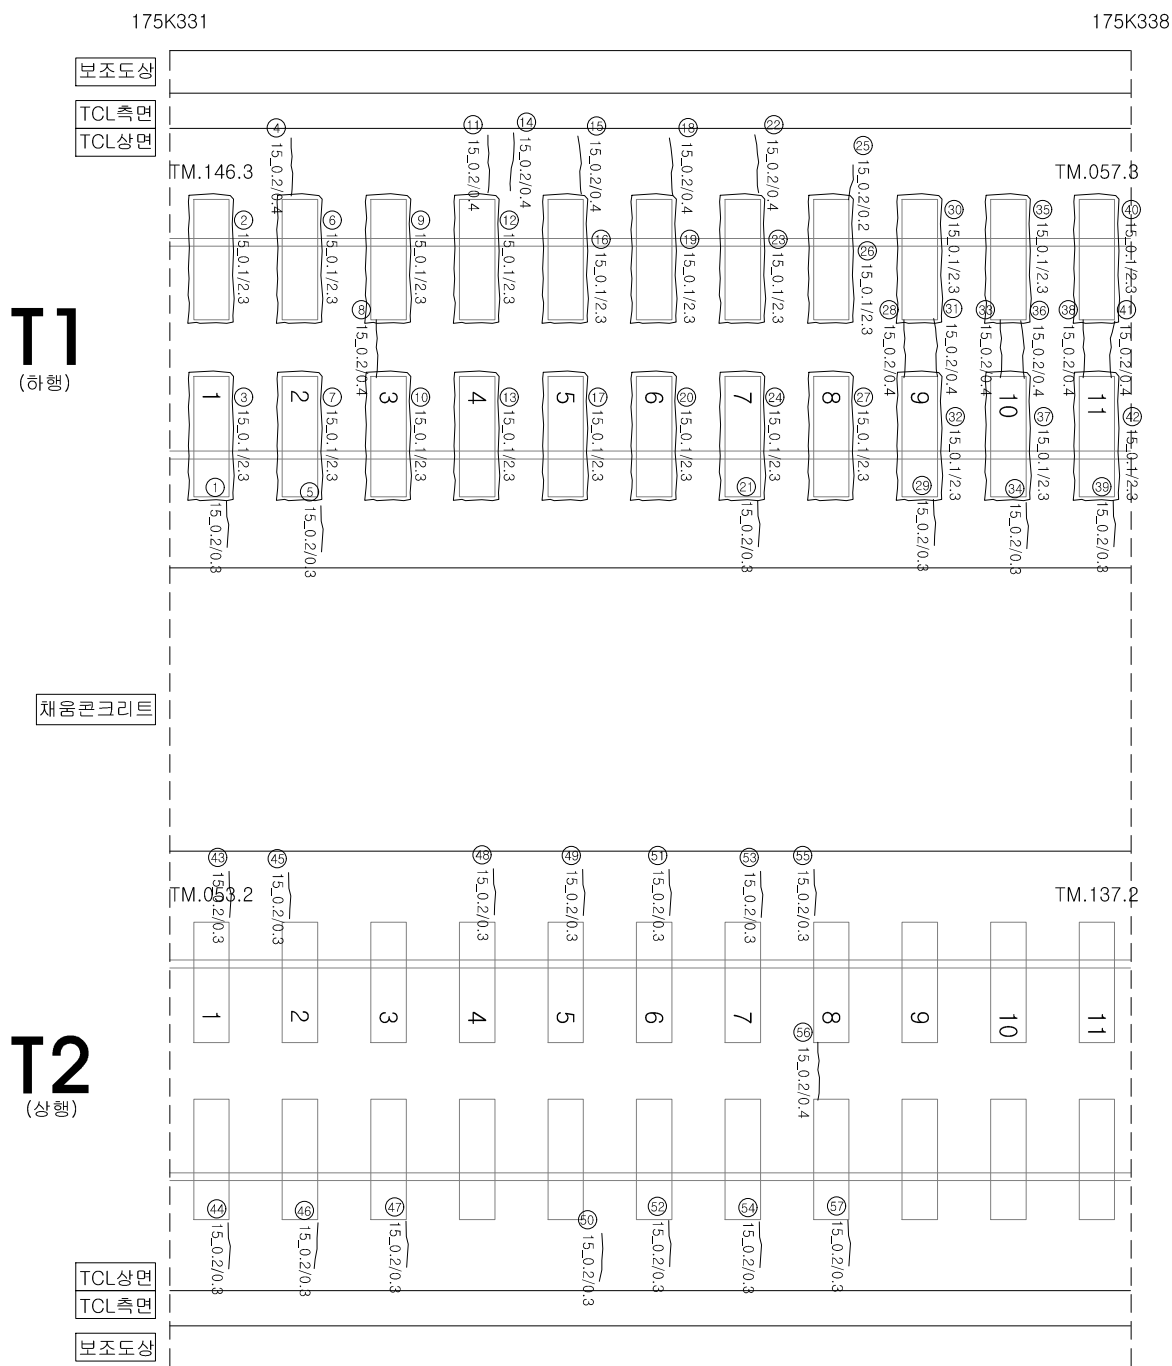
외관조사망도 번호  
U34\_ 고통터널\_ 17(175.331~175.338km, L=7m)

| 연번 | 손상 | 폭 | 연장 | 비고 | 연번 | 손상 | 폭 | 연장 | 비고 |
|---|---|---|---|---|---|---|---|---|---|
| 1 | 균열 | 0.2 mm | 0.3 m | | 56 | 균열 | 0.2 mm | 0.4 m | |
| 2 | 경계부 균열 | 0.1 mm | 2.3 m | | 57 | 균열 | 0.2 mm | 0.3 m | |
