경안공공하수처리시설  
평면도

| 과업명 | 발주처 | 영역회사 | 출처 | 도면명 | 위치명 |
|---|---|---|---|---|---|
| 2014년 광주시 공공하수처리시설 정밀안전점검용역 | 광주도시관리공사 | 우리기술(주) | NONE | 경안공공하수처리시설 | 평면도 |

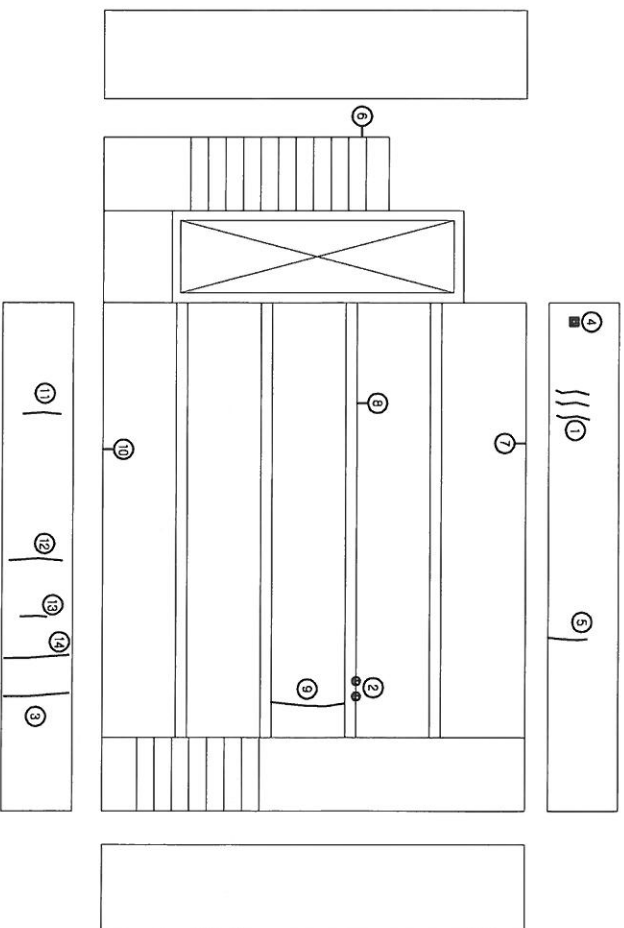
경인공공하수처리시설  
포기식 침사지(1계열)

| 번호 | 실험내용 | 실험방법 | 단위 | 비고 |
|---|---|---|---|---|
| 1 | 균열 | 0.1/1.5 | m | |
| 2 | 균열 | 0.1/1.5 | m | |
| 3 | 균열 | 0.2/1.5 (1BEA) | m | |
| 4 | 균열 | 0.3/0.2 (1BEA) | m | |
| 5 | 균열 | 0.2/2.0 | m | |
| 6 | 균열 | 0.3/0.3 | m | |
| 7 | 균열 | 0.3/1.2 (3BEA) | m | |
| 8 | 균열 | 0.2/0.5 | m | |
| 9 | 균열 | 0.2/0.2 (3BEA) | m | |
| 10 | 균열 | 0.1/1.0 (3BEA) | m | |
| 11 | 균열 | 0.1/1.0 (3BEA) | m | |
| 12 | 균열 | 0.3/1.0 | m | |

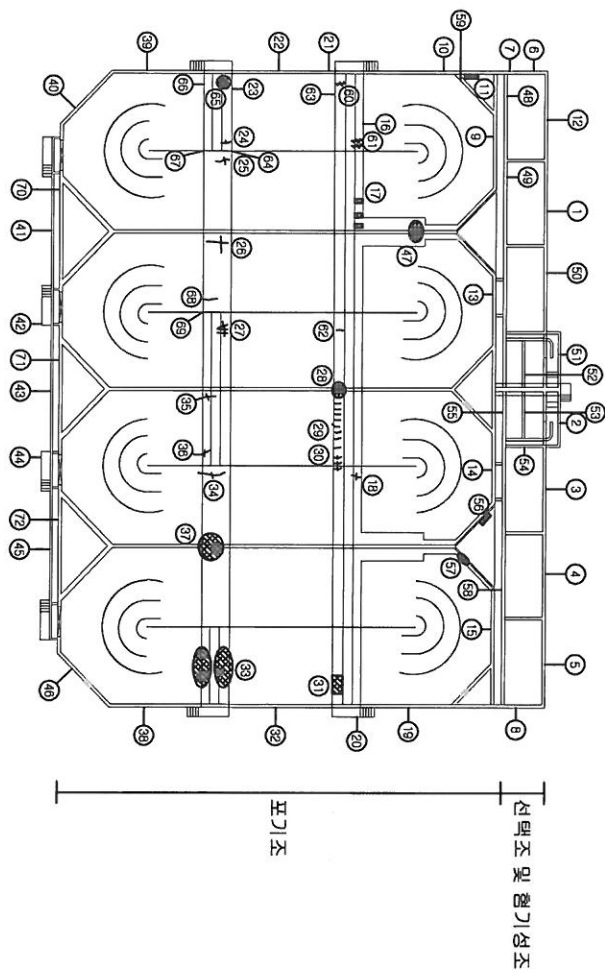
## 포기조(1계열)-2

| 번호 | 시설내용 | 시설규모 | 단위 | 비고 |
|---|---|---|---|---|
| 33 | 망상관열 | 1,0X5.0 (2EA) | m | |
| 34 | 관열 | 0.2/3.0 | m | |
| 35 | 관열 | 0.1/1.0 | m | |
| 36 | 관열 | 0.1/1.0 | m | |
| 37 | 망상관열 | 3.0X3.0 | m | |
| 38 | 관열 | 0.1/1.0 (7EA) | m | |
| 39 | 관열/벽태 | L=1.3 (7EA) | m | |
| 40 | 관열 | 0.1/1.0 (10EA) | m | |
| 41 | 관열 | 0.2/1.6 (15EA) | m | |

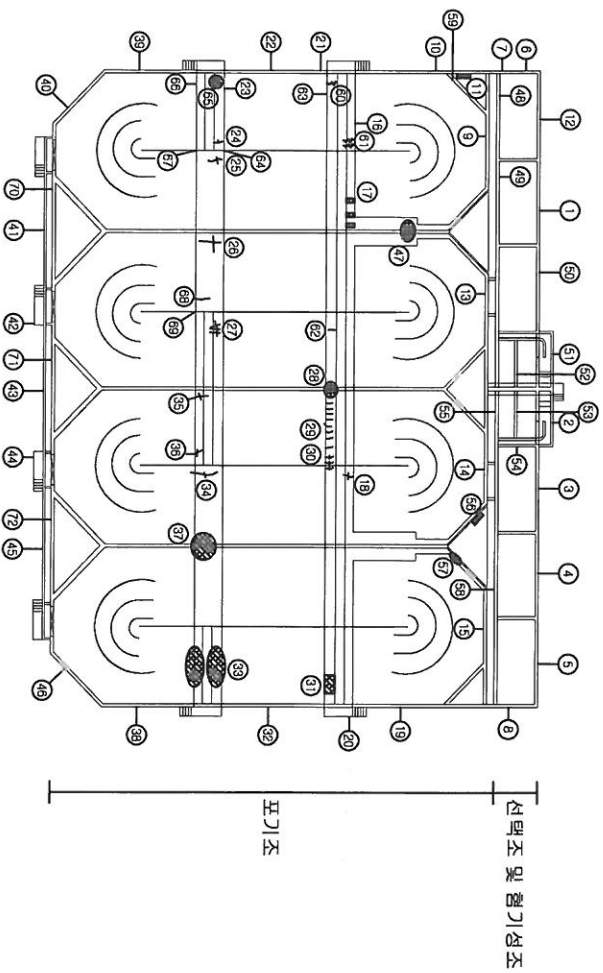
## 포기조(1계열)-3

| 번호 | 손상내용 | 손상규모 | 단위 | 비고 |
|---|---|---|---|---|
| 65 | 양상균열 | 0.6X1.3 | m | |
| 66 | 균열/벽면 | L=0.3 (2EA) | m | |
| 67 | 균열/벽면 | L=0.8 (3EA) | m | |
| 68 | 균열 | 0.2/1.2 | m | |
| 69 | 균열/벽면 | L=0.6 (3EA) | m | |
| 70 | 균열/벽면 | L=0.6 (6EA) | m | |
| 71 | 균열/벽면 | L=0.6 (5EA) | m | |
| 72 | 양상균열 | 0.6X3.0 | m | |

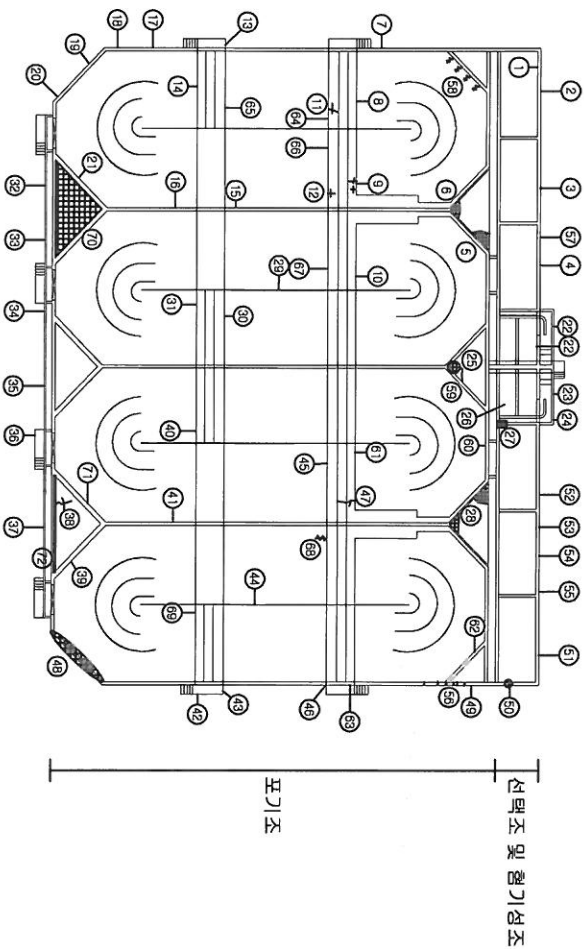
## 포기조(2계열)-2

| 번호 | 손상내용 | 손상규모 | 단위 | 비고 |
|---|---|---|---|---|
| 33 | 균열/백터 | L=1.6 | m | |
| 34 | 균열 | 0.3/1.0 | m | |
| 35 | 균열/백터 | L=0.8 (ZE-A) | m | |
| 36 | 균열 | 0.1/0.8 (ZE-A) | m | |
| 37 | 균열/백터 | L=1.0 (ZE-A) | m | |
| 38 | 균열 | 0.2/1.0 | m | |
| 39 | 균열 | 0.1/1.0 (ZE-A) | m | |
| 48 | 망상균열 | 0.8/10 | m | |

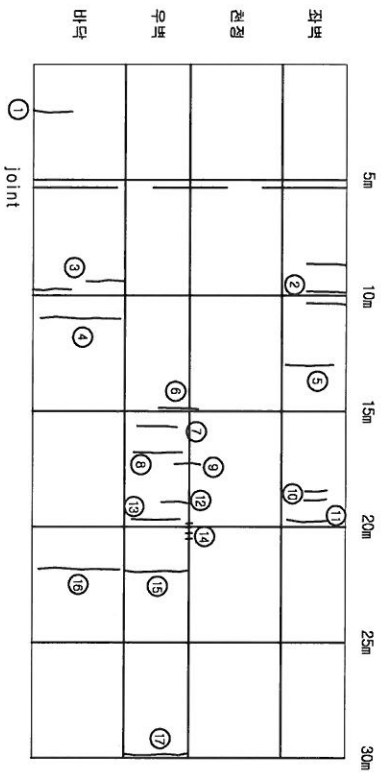
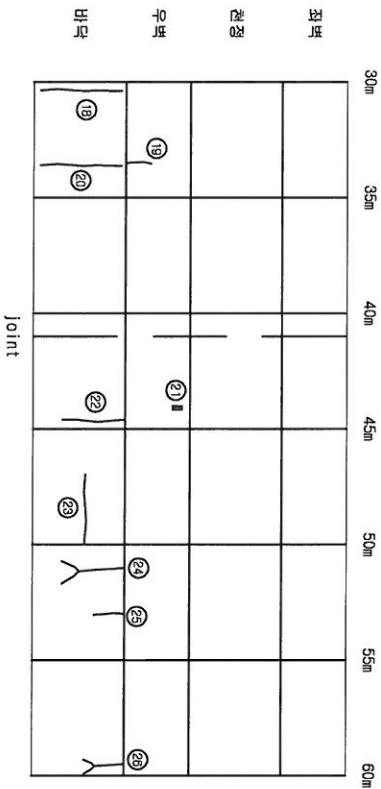
# 경안공공하수처리시설 공동구 (A-Line)-1

| 번호 | 손상내용 | 손상규모 | 단위 | 비고 |
|---|---|---|---|---|
| 1 | 균열 | 0.2/1.5 | m | |
| 2 | 균열 | 0.1/1.8 (BEA) | m | |
| 3 | 균열 | 0.2/1.6 (BEA) | m | |
| 4 | 균열 | 0.3/3.6 | m | |
| 5 | 균열 | 0.1/2.4 | m | |
| 16 | 균열 | 1.0/3.6 | m | |
| 18 | 균열 | 1.0/3.6 | m | |
| 23 | 균열 | 1.0/3.0 | m | |
| 24 | 균열 | 1.0/4.2 | m | |

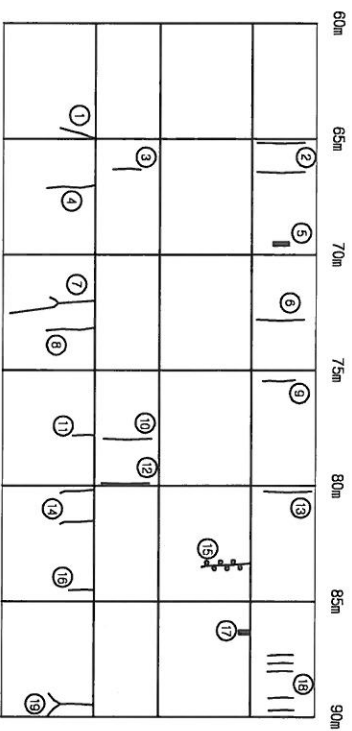
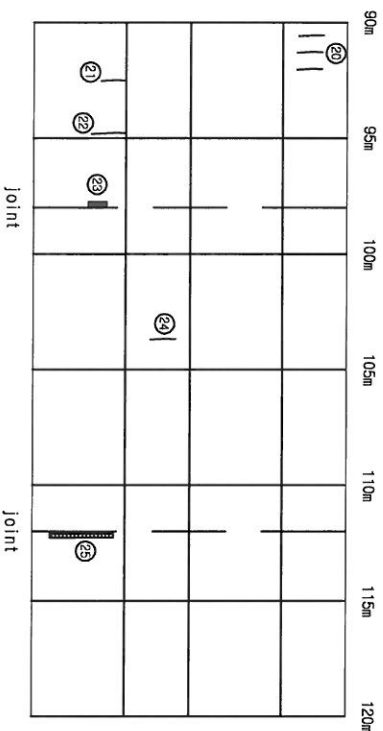
# 경남공공하수처리시설 공동구 (A-Line)-2

| 번호 | 손상내용 | 손상규모 | 단위 | 비고 |
|---|---|---|---|---|
| 1 | 균열 | 1.0/2.0 | m | |
| 2 | 균열 | 0.2/2.4 (BEA) | m | |
| 5 | 누수, 백태 | 0.1/0.6 | m <sup>2</sup> | |
| 7 | 균열 | 1.0/3.5 | m | |
| 9 | 균열 | 1.2/2.2 | m | |
| 15 | 균열/백태 | L=2.2 | m | |
| 22 | 균열 | 1.0/1.8 | m | |

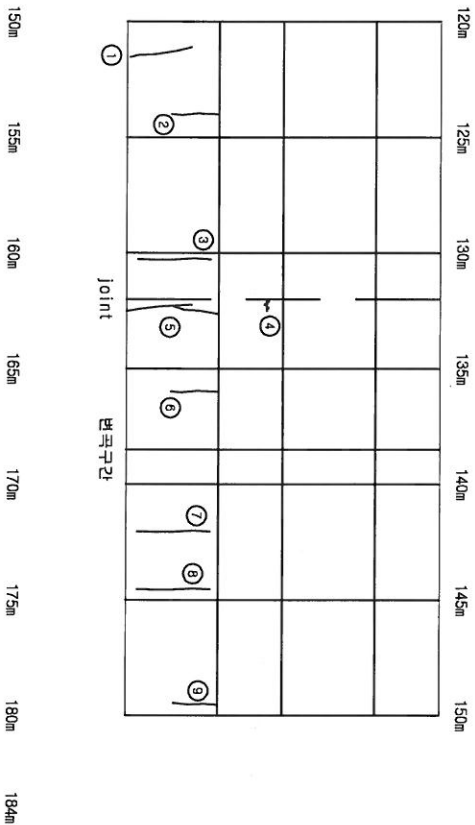
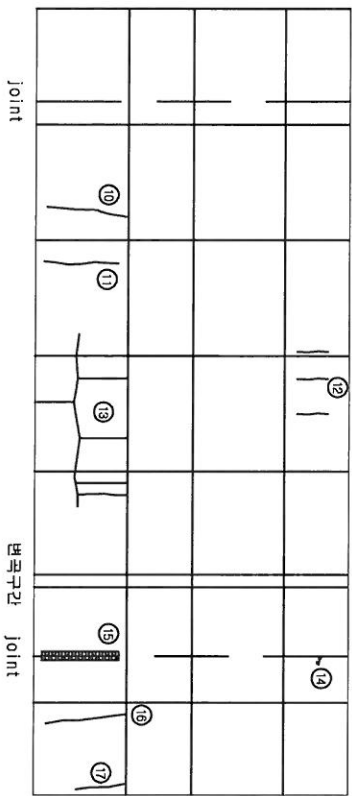
## 경남공공하수처리시설 공동구 (A-Line)-3

| 번호 | 손상내용 | 손상규모 | 단위 | 비고 |
|---|---|---|---|---|
| 1 | 관절 | 1.0/2.8 | m | |

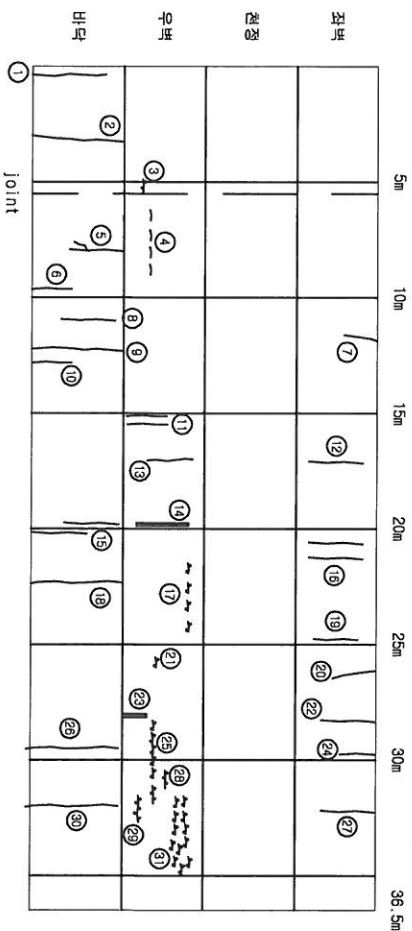
## 경안공공하수처리시설 공동구 (B-line)

| 번호 | 손상내용 | 손상규모 | 단위 | 비고 |
|---|---|---|---|---|
| 30 | 관열 | 1.0/3.6 | m | |
| 31 | 관열/벽타 | L=0.2 (2EA) | m | |
