## 경안 공공하수처리시설

시설물명 : 포기식 침사지 (1계열)

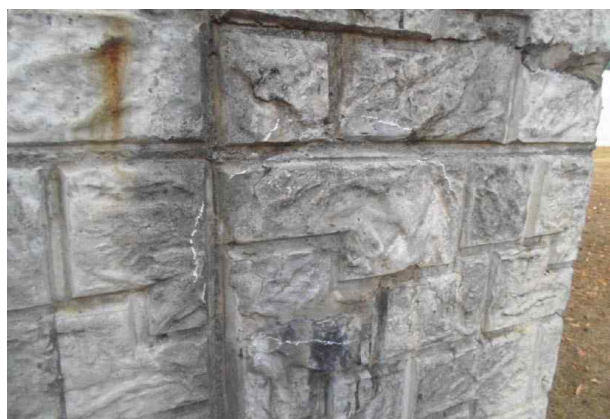
| 사진번호 | 002 | 위치 | 벽체 |

| 내 용 | 균열/백태 (L=1.0m, 3ea) | | |

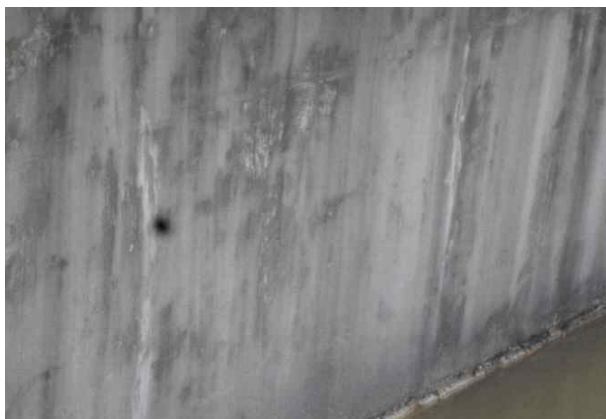
사진번호 008 위치 외부 벽체

내 용 균열 (cw=0.3mm L=1.0m)

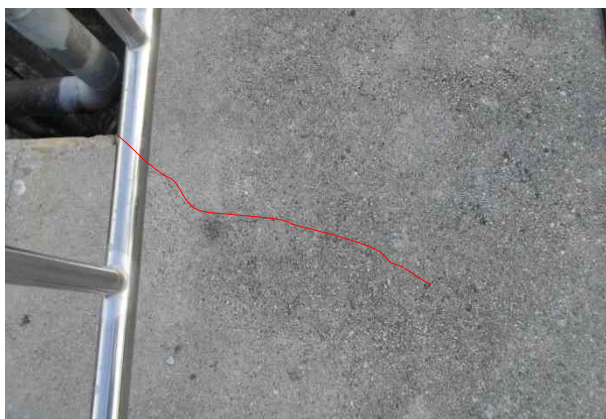
사진번호 010 위치 벽체 상단

내 용 균열 (cw=0.3mm, L=0.3m, 12ea)

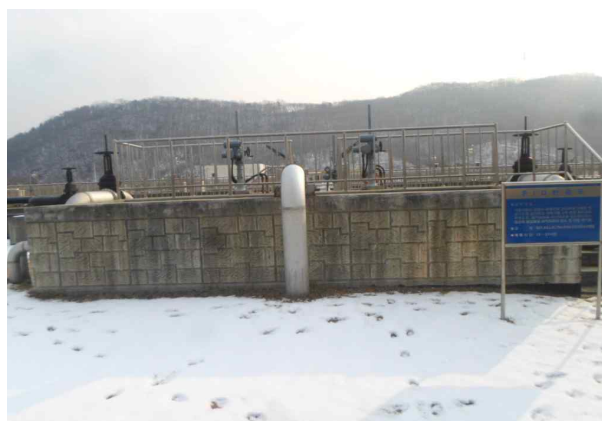
사진번호 014 위치 1계열 벽체

내 용 균열/백태 (L=1.5m)

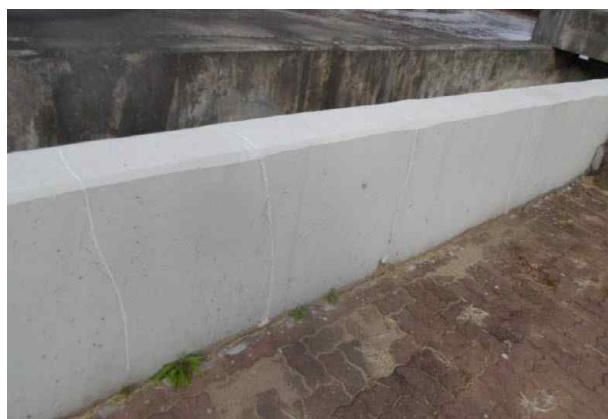
사진번호 020 위치 외부 벽체

내 용 균열/백태 (L=1.3m)

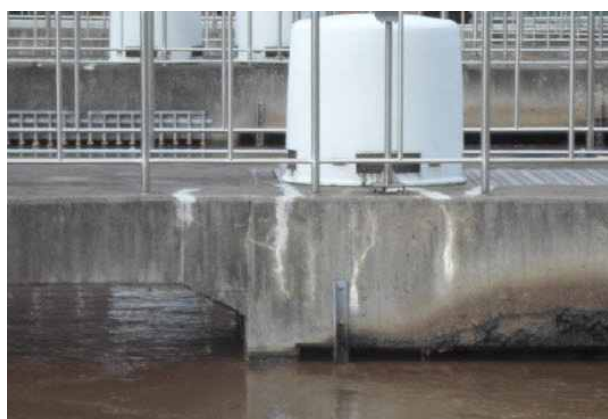
사진번호 022 위치 내부 벽체

내 용 균열 (cw=0.2mm, L=1.0m, 7ea)

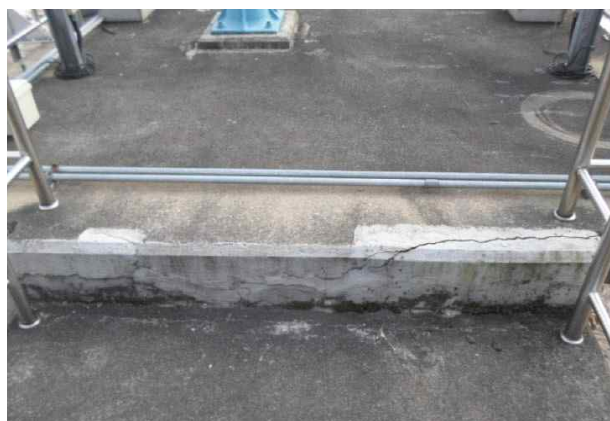
사진번호 025 위치 슬래브 상면

내 용 망상균열 (A=3.0m×3.0m)

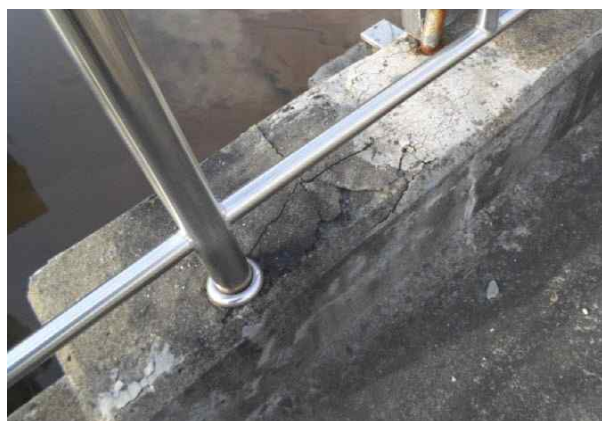
사진번호 026 위치 슬래브 상면

내 용 박리/박락 (A=3.0m×3.0m)

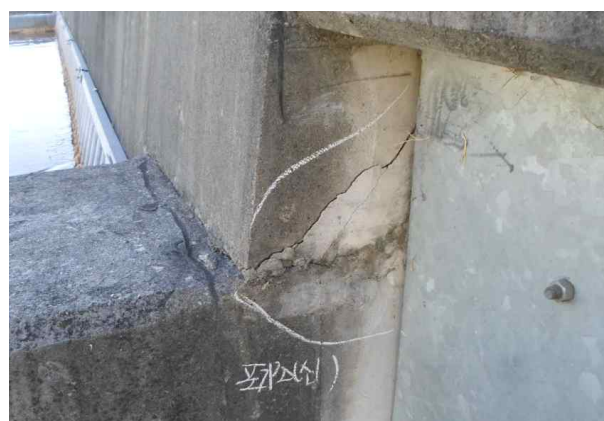
사진번호 032 위치 외부 벽체

내 용 균열 (cw=0.1mm, L=0.8m, 6ea)

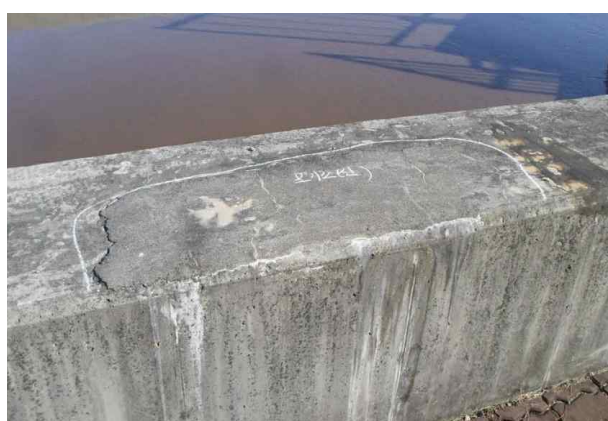
사진번호 033 위치 외부 벽체

내 용 망상균열 (A=0.8m×2.5m)

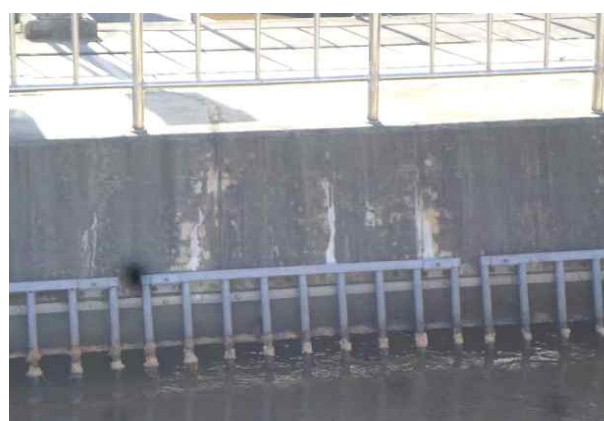
사진번호 034 위치 외부 벽체

내 용 박리/박락 (A=0.3m×0.3m)

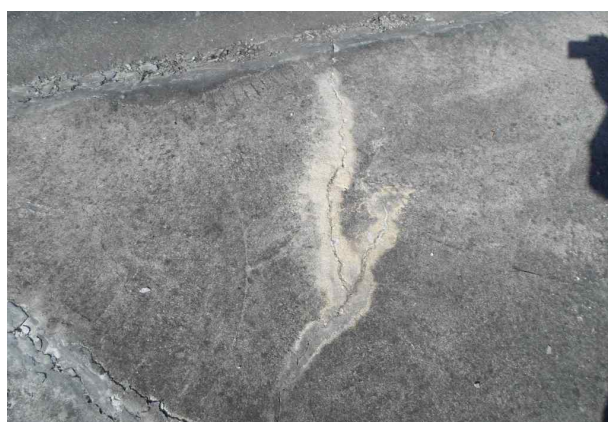
사진번호 039 위치 슬래브 상면

내 용 균열 (cw=0.3mm, L=1.5m)

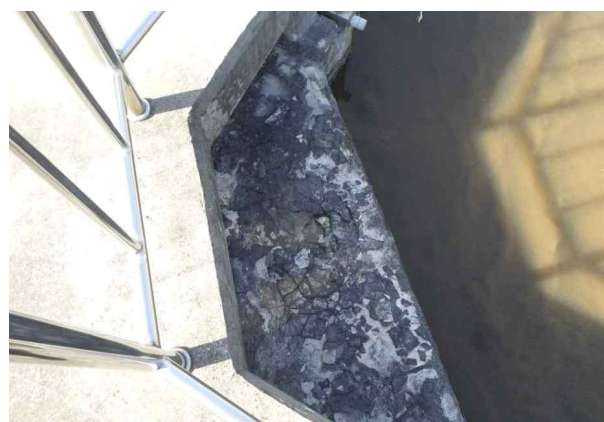
사진번호 040 위치 슬래브 상면

내 용 박리/박락 (A=0.3m×0.5m)

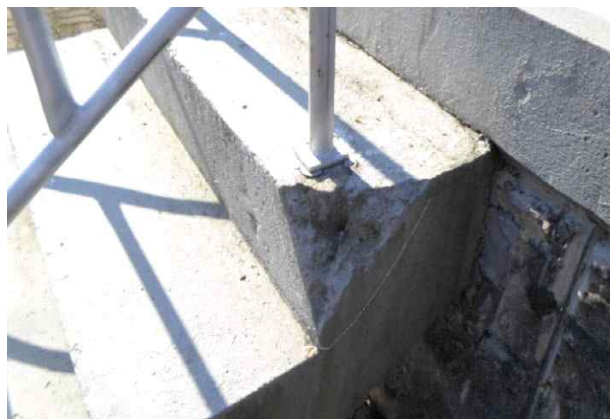
사진번호 044 위치 1지 벽체

내 용 균열 (cw=0.2mm, L=2.9m)

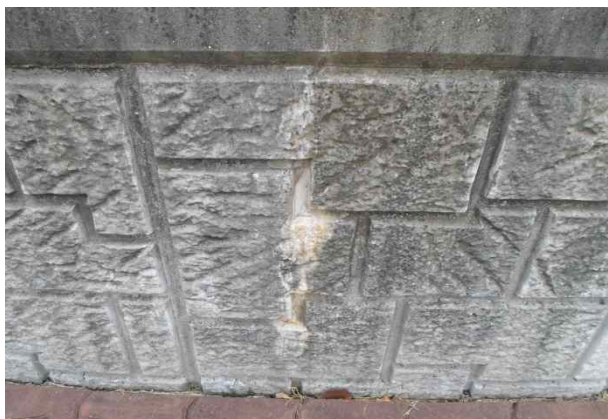
사진번호 050 위치 1지 벽체

내 용 균열 (cw=0.1mm, L=0.3m)

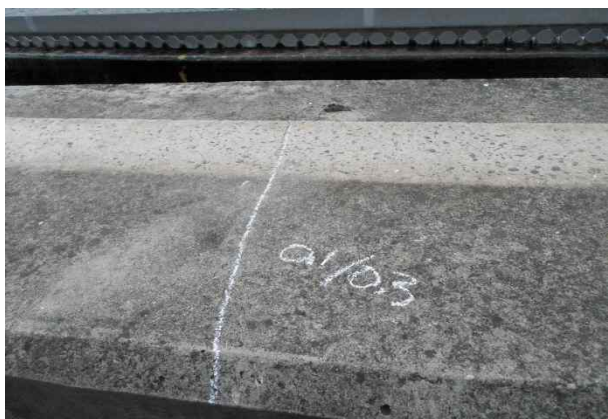
사진번호 052 위치 1지 벽체

내 용 균열/백태 (L=1.0m)

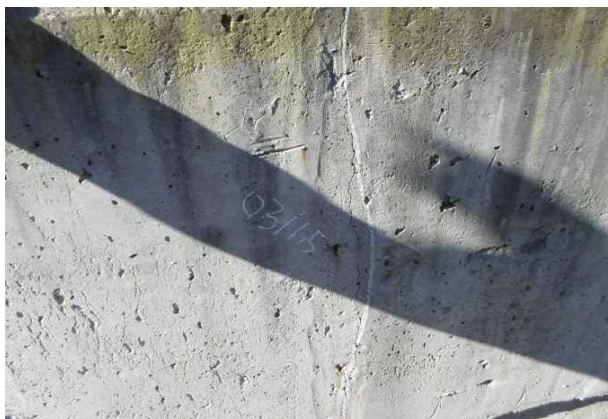
사진번호 062 위치 벽체

내 용 균열 (cw=0.3mm, L=1.8m)

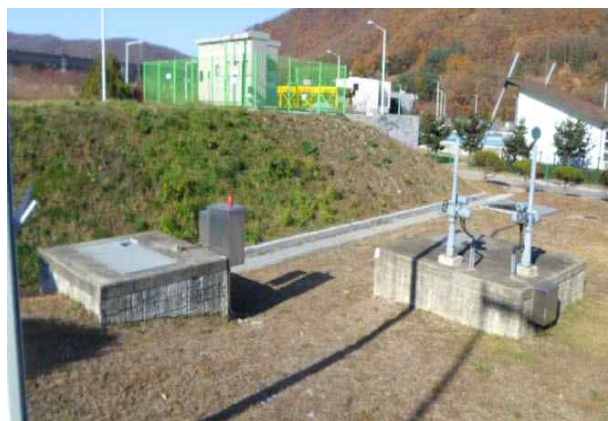
사진번호 070 위치 주변 지반

내 용 블록 침하 (A=1.0m×1.0m)

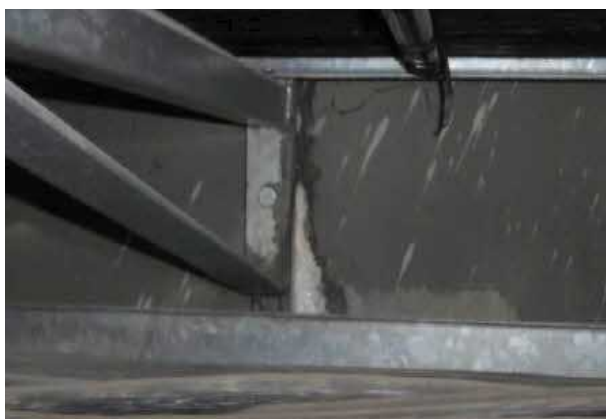
| 사진번호 | 080 | 위치 | A-Line Sta.28.0m 좌벽 |

| 내 용 | 균열 (cw=0.2mm L=1.5m) | | |

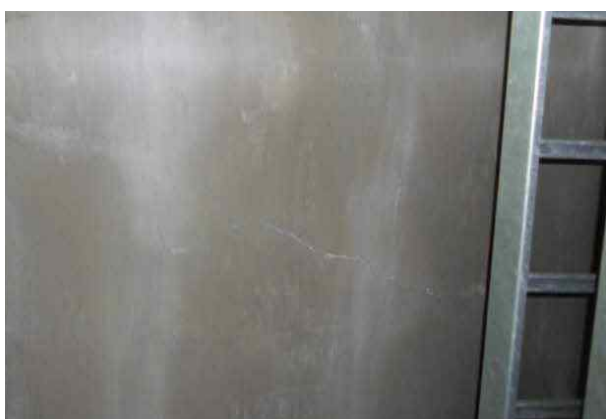
| 사진번호 | 082 | 위치 | A-Line Sta.77.0m 우벽 |

| 내 용 | 균열 (cw=0.3mm, L=2.4m) | | |

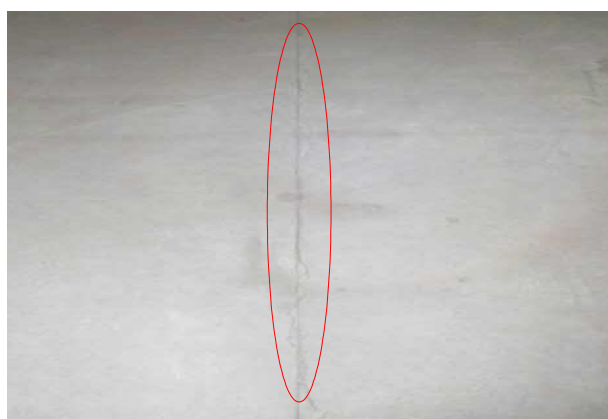
| 사진번호 | 100 | 위치 | C-Line Sta.23.0m 우벽 |

| 내 용 | 조인트 누수 (L=3.0m) | | |

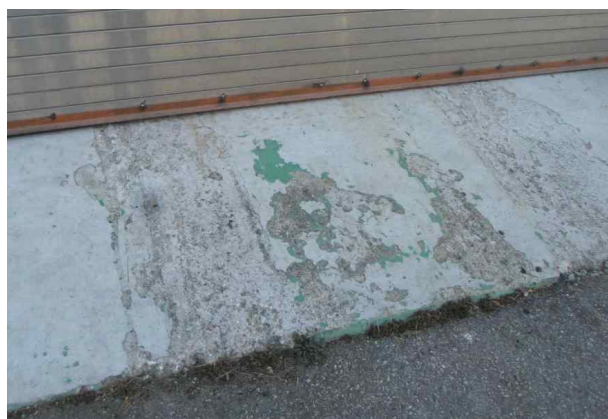
사진번호 104 위치 외부벽체

내 용 마감 균열 (cw=0.3mm L=1.0m, 3ea)

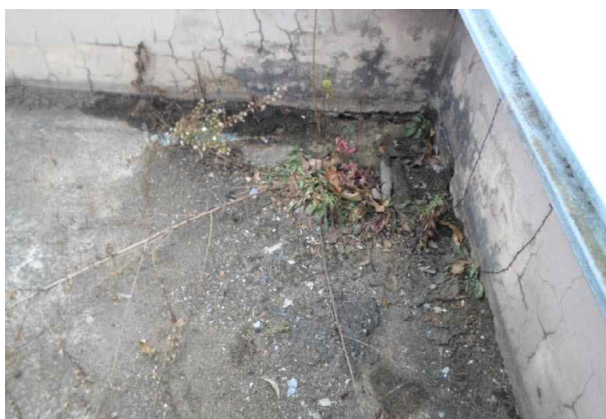
사진번호 110 위치 옥상층 바닥

내 용 마감 균열 (cw=0.3mm L=1.0m, 24ea)

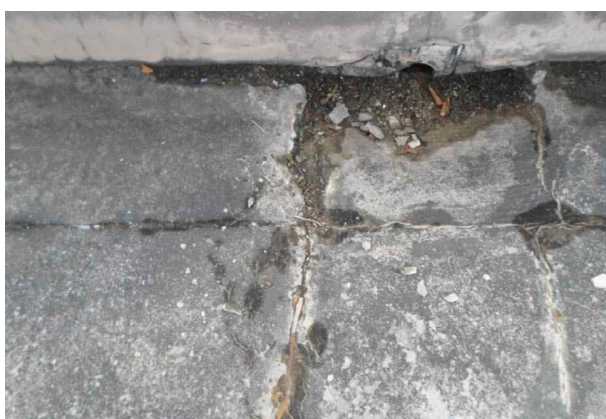
사진번호 112 위치 옥상층 바닥

내 용 마감 망상균열 (A=2.0m×2.0m)

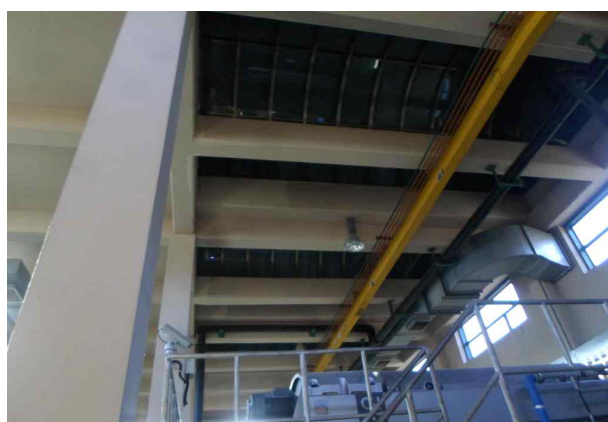
사진번호 117 위치 2층 내부 벽체

내 용 누수흔적 (A=0.3m×1.0m)

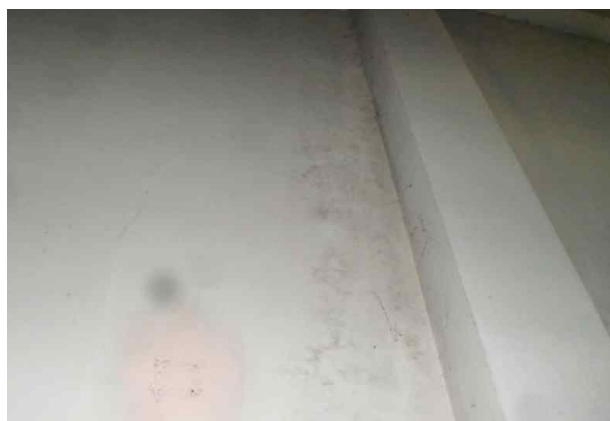
사진번호 122 위치 1층 내부 벽체

내 용 마감 균열 (cw=0.3mm L=0.3m)

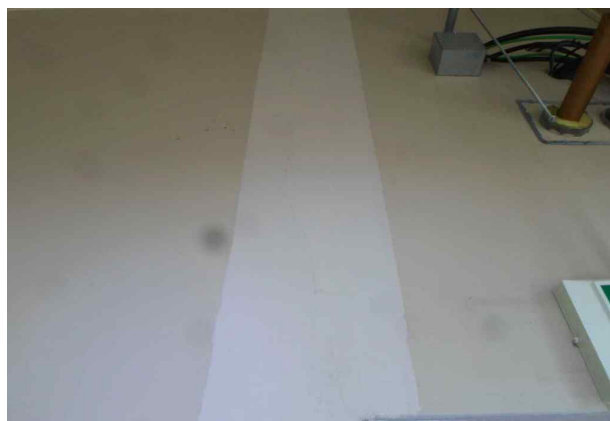
사진번호 124 위치 1층 내부 벽체

내 용 백태 (A=0.5m×1.0m)

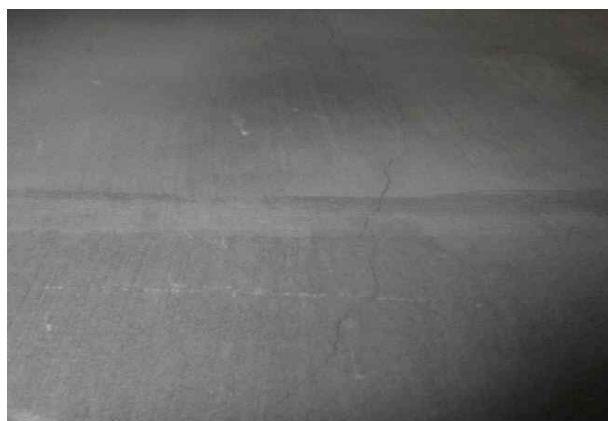
사진번호 128 위치 지하층 벽체

내 용 균열 (cw=0.2mm L=4.0m)

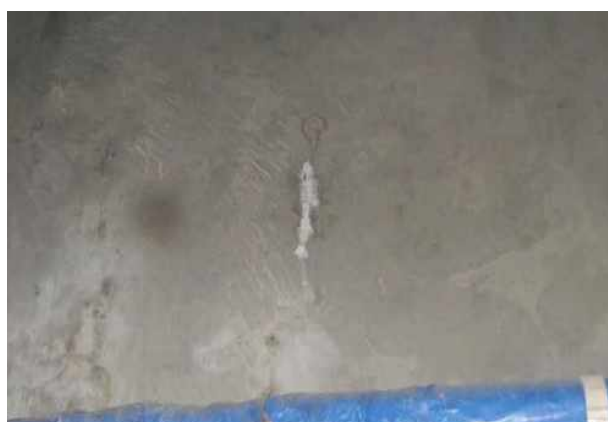
사진번호 129 위치 지하층 벽체

내 용 균열 (cw=0.2mm L=5.0m)

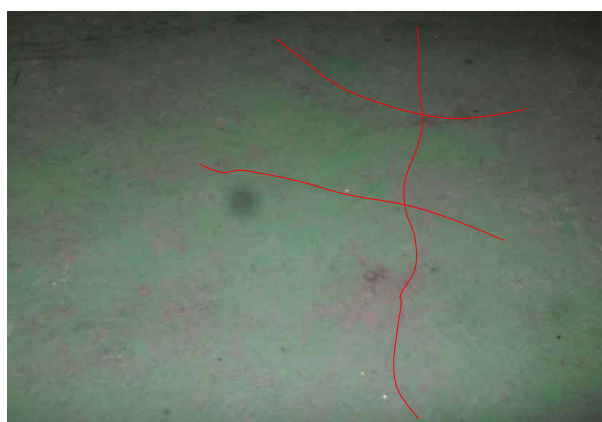
사진번호 130 위치 지하층 벽체

내 용 마감 몰탈균열 (A=1.2m×2.0m)

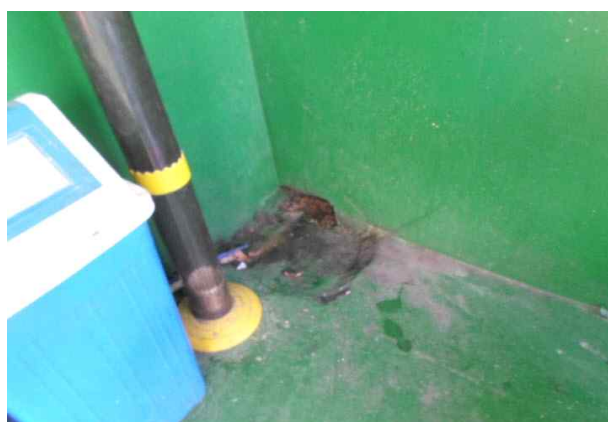
사진번호 141 위치 옥상층(2층)

내 용 우레탄 방수도장 상태양호

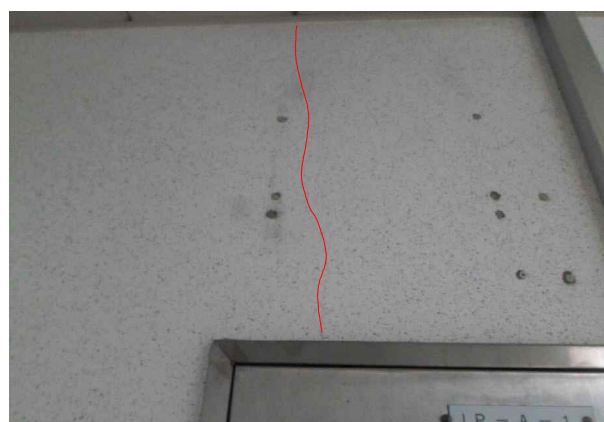
사진번호 142 위치 옥상층(2층) 계단

내 용 마감 망상균열 (A=1.5m×1.5m)

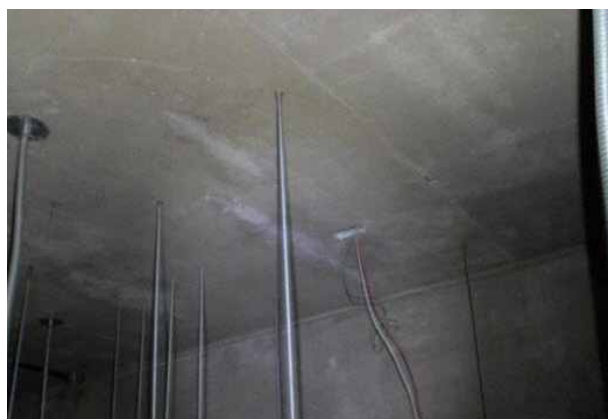
사진번호 146 위치 1층 내부(복도) 벽체

내 용 마감재 균열 (cw=1.0mm, L=1.0m)

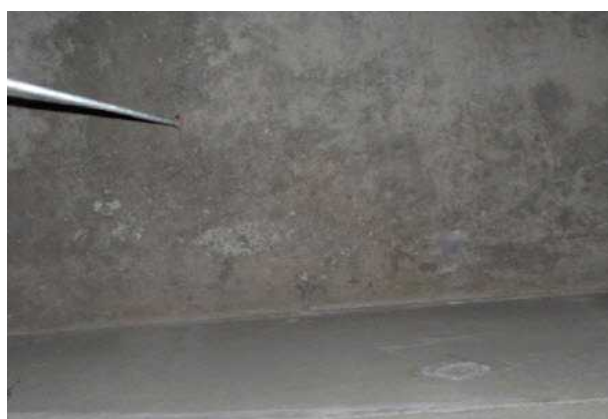
사진번호 148 위치 1층 내부(사장실) 벽체

내 용 마감 균열 (cw=0.2mm, L=0.8m)

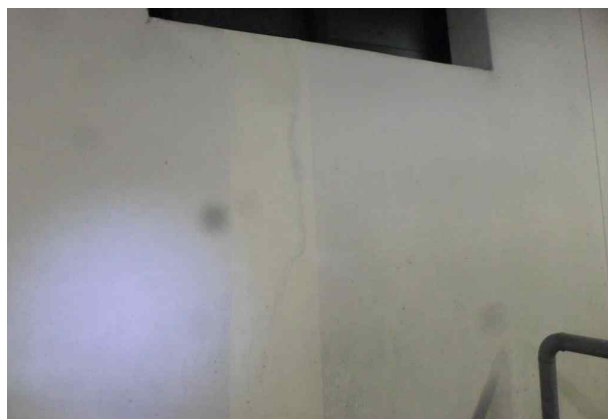
| 사진번호 | 154 | 위치 | 지하층 벽체 |

| 내 용 | 마감 균열 (cw=0.2mm, L=0.6m) | | |

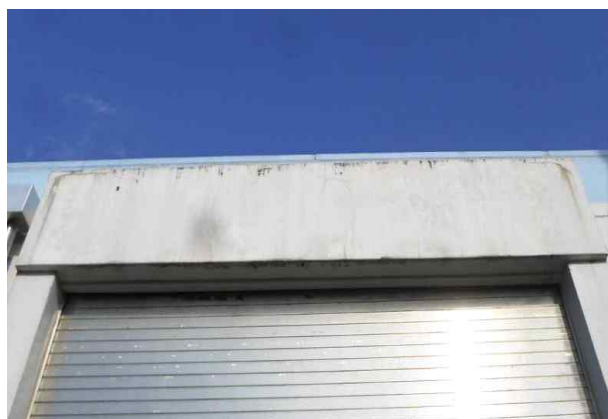
사진번호 158 위치 외부 벽체

내 용 마감 망상균열 ( $A=0.6\text{m} \times 5.0\text{m}$ )

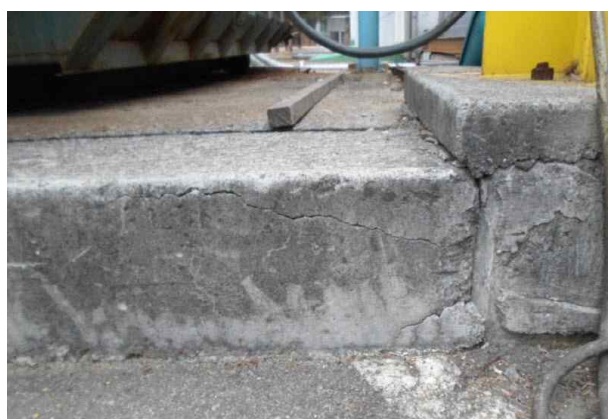
사진번호 160 위치 외부 슬래브

내 용 콘크리트 파손 ( $A=0.3\text{m} \times 0.3\text{m}$ )

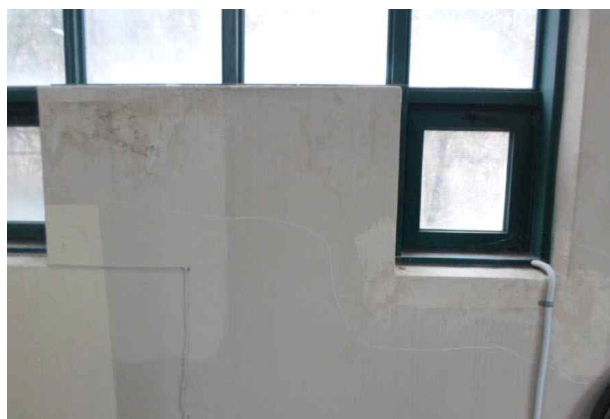
사진번호 164 위치 1층 내부 벽체

내 용 누수흔적 (A=2.0m×1.0m)

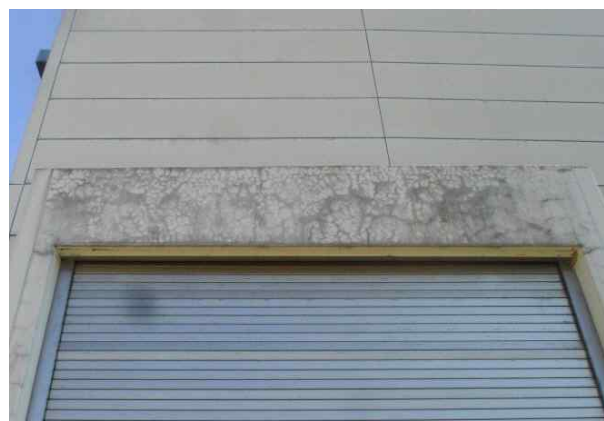
| 내 용 | 전 경 | | | 내 용 | 마감 망상균열 (A=1.0m×4.0m) | | |

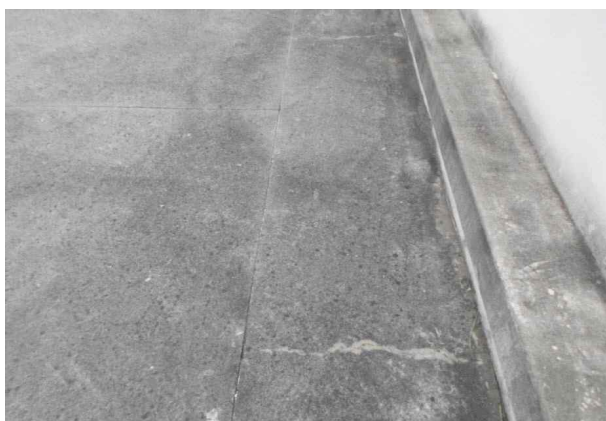
사진번호 181 위치 여과지1 옥상층

내 용 마감 균열 (cw=0.3mm, L=0.3m)

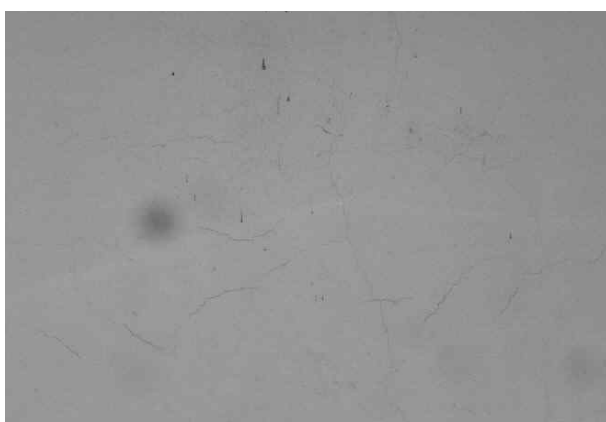
사진번호 183 위치 여과지1 옥상층 바닥

내 용 마감 균열 (cw=0.2mm, L=0.6m)

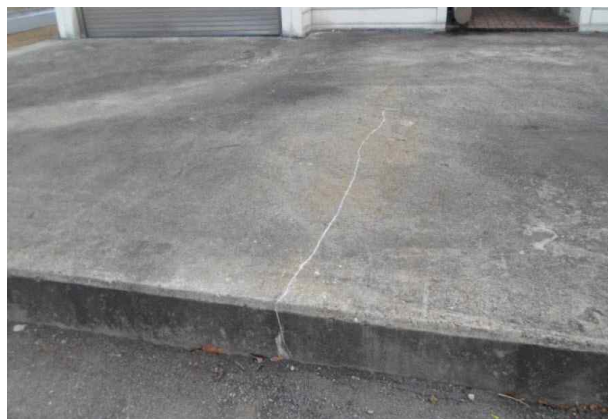
| 사진번호 | 187 | 위치 | 여과지 외부 슬래브 상면 |

| 내 용 | 균열 (cw=0.2mm, L=2.0m) | | |

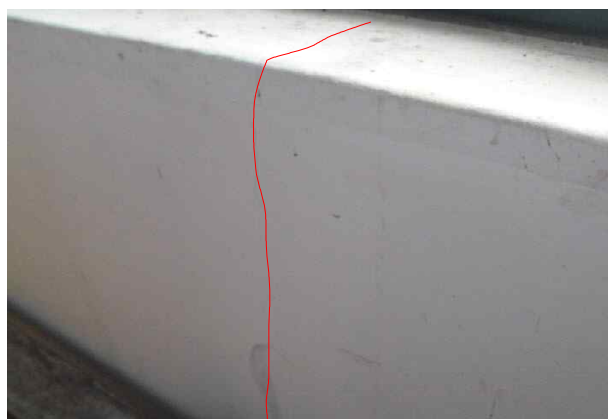
| 사진번호 | 189 | 위치 | 여과지1 1층 내부 벽체 |

| 내 용 | 마감 균열 (cw=0.2mm, L=1.0m) | | |

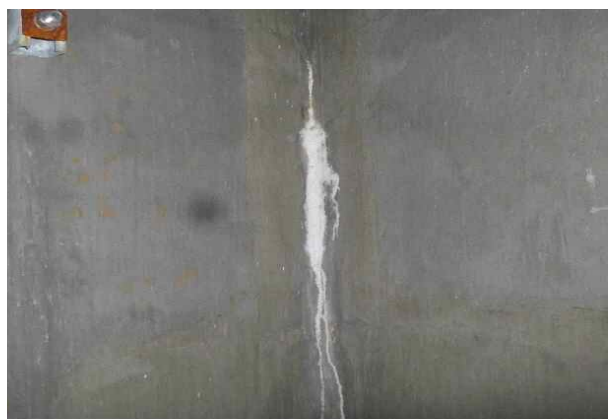
사진번호 194 위치 여과지2 지하층 벽체

내 용 균열 (cw=0.2mm, L=1.0m)

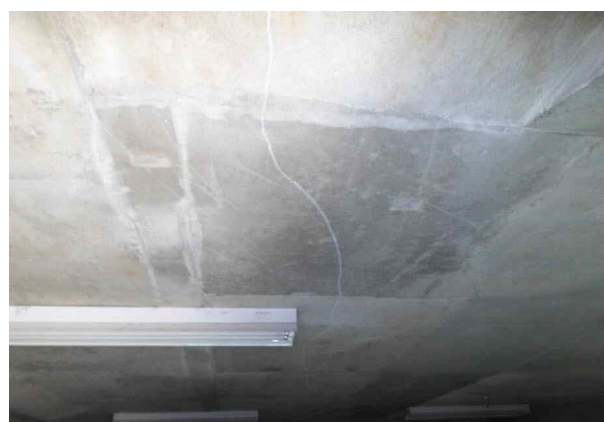
| 내 용 | 균열 (cw=0.2mm, L=2.5m) | | | 내 용 | 균열 (cw=0.2mm, L=3.0m) | | |

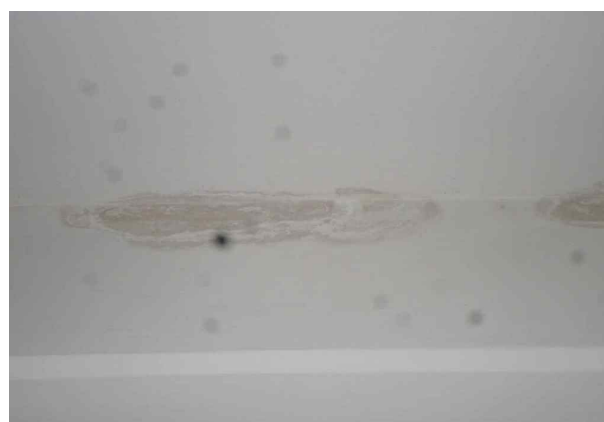
사진번호 214 위치 기존구조물 1층 내부 벽체

내 용 마감 망상균열 (A=1.2m×15.4m)
