## 건축물 평가결과

| 소재지 | 경안 공공하수처리시설 | | |
| 평가종류 | 정밀점검 | 평가기관 | 우리기술(주) |

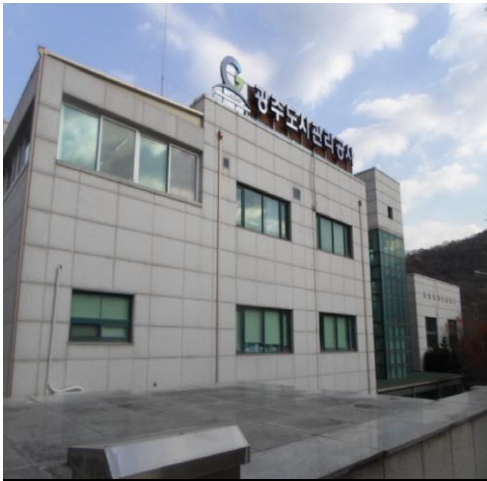
| 건물명 | 관리동 | | |

| 층 | 안전성 / 상태 | | | | | | | | | 기울기<br>및 침하 |
|---|---|---|---|---|---|---|---|---|---|---|
| 1층<br>(0층 ~ 1층)<br>라멘(RC) | 상태 | 기둥<br>1.00 | 내력벽<br>3.00 | 큰보<br>- | 작은보<br>- | 슬래브<br>5.00 | 데두리보<br>- | 접합부<br>- | 종합<br>3.46(B) | 1.00(A) |
| 최종결과 | 상태평가: 3.46(B등급)<br>종합평가: 2.73(B등급) | | | | | | | | | |

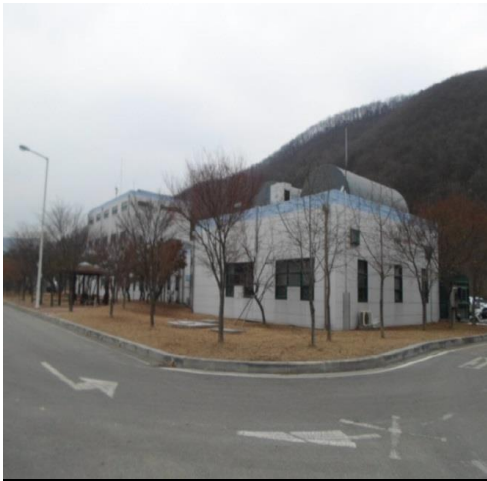
| 건물명 | 수처리 기계실동 | | |

| 층 | 안전성 / 상태 | | | | | | | | | 기울기<br>및 침하 |
|---|---|---|---|---|---|---|---|---|---|---|
| 1층<br>(0층 ~ 1층)<br>라멘(RC) | 상태 | 1.00 | 5.00 | - | - | 5.00 | - | - | 4.73(C) | 1.00(A) |
| 최종결과 | 상태평가: 4.73(C등급)<br>종합평가: 3.61(B등급) | | | | | | | | | |

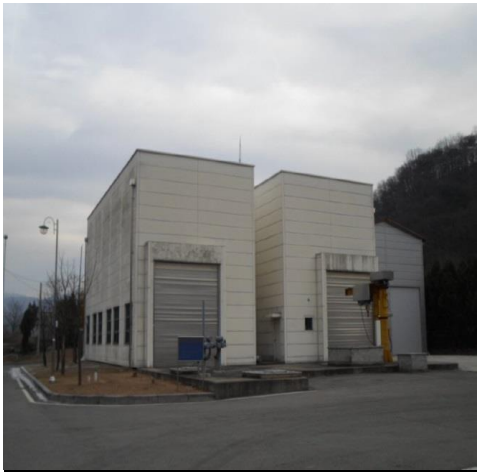
| 건물명 | 여과지 1 | | |

| 층 | 안전성 / 상태 | | | | | | | | | 기울기<br>및 침하 |
|---|---|---|---|---|---|---|---|---|---|---|
| | 상태 | - | 3.00 | - | - | 3.00 | - | - | 3.00(B) | |
| 최종결과 | 상태평가: 3.00(B등급)<br>종합평가: 2.40(B등급) | | | | | | | | | |

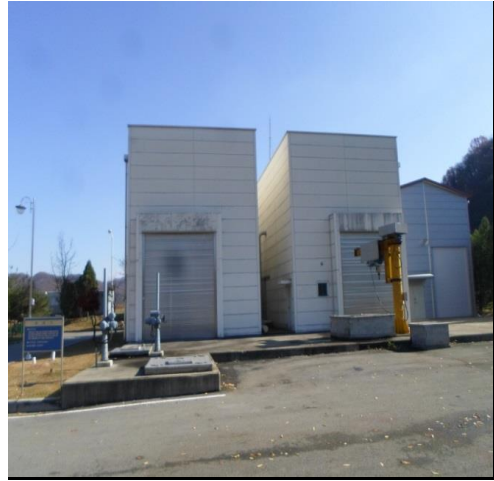
| 건물명 | 여과지 2 | | |

| 층 | 안전성 / 상태 | | | | | | | | | 기울기<br>및 침하 |
|---|---|---|---|---|---|---|---|---|---|---|
| 1층<br>(0층 ~ 1층)<br>라멘(RC) | 상태 | - | 3.00 | - | - | 3.00 | - | - | 3.00(B) | 1.00(A) |
| 최종결과 | 상태평가: 3.00(B등급)<br>종합평가: 2.40(B등급) | | | | | | | | | |

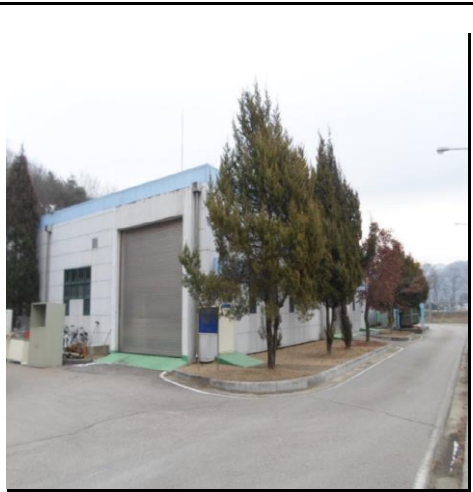
| 건물명 | 유입제1펌프장 | | |

| 층 | 안전성 / 상태 | | | | | | | | 기울기<br>및 침하 |
|---|---|---|---|---|---|---|---|---|---|
| 1층<br>(0층 ~ 1층)<br>라멘(RC) | 상태 | 기둥<br>1.00 | 내력벽<br>3.00 | 큰보<br>- | 작은보<br>- | 슬래브<br>- | 데두리보<br>- | 접합부<br>- | 종합<br>2.80(B) |
| 최종결과 | 상태평가: 2.80(B등급)<br>종합평가: 2.26(B등급) | | | | | | | | 1.00(A) |

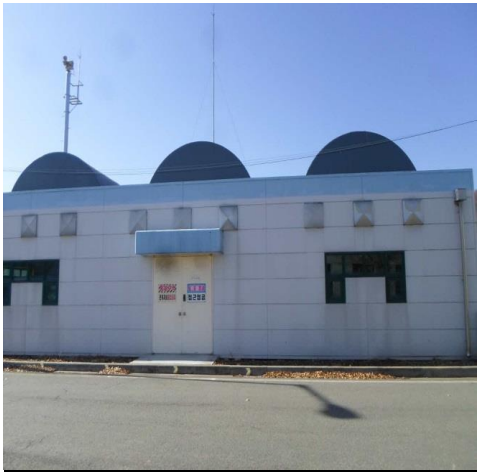
| 건물명 | 포기조 전기실(1계열) | | |

| 층 | 안전성 / 상태 | | | | | | | | | 기울기<br>및 침하 |
|---|---|---|---|---|---|---|---|---|---|---|
| | 상태 | - | 3.00 | - | - | - | - | - | 3.00(B) | |
| 최종결과 | 상태평가: 3.00(B등급)<br>종합평가: 2.40(B등급) | | | | | | | | | |

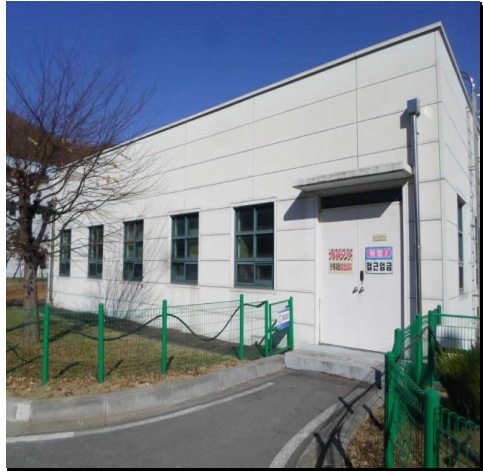
| 건물명 | 포기조 전기실(2계열) | | |

| 층 | 안전성 / 상태 | | | | | | | | | 기울기<br>및 침하 |
|---|---|---|---|---|---|---|---|---|---|---|
| | 상태 | - | 3.00 | - | - | - | - | - | 3.00(B) | |
| 최종결과 | 상태평가: 3.00(B등급)<br>종합평가: 2.40(B등급) | | | | | | | | | |
