## 광주하수처리장

시설물명: 침사지

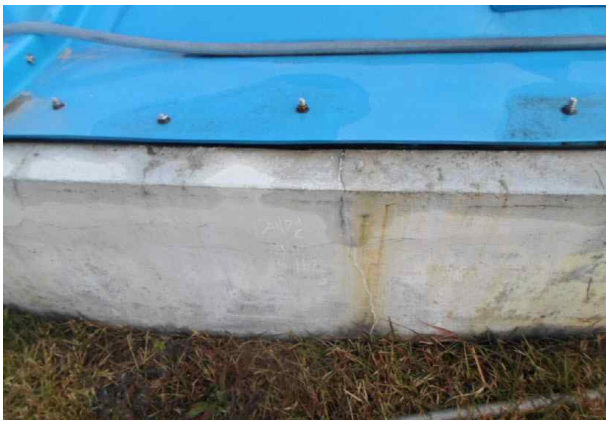
| 사진번호 | 008 | 위치 | 1계열 #1 벽체 |

| 내 용 | 횡방향 균열 (CW=0.2mm, L=50.3m) | | |

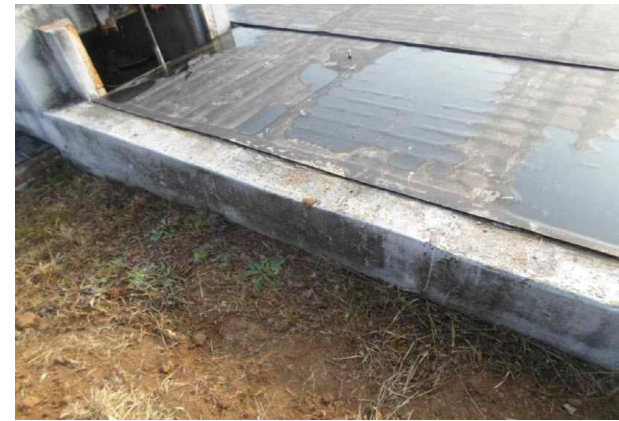
| 사진번호 | 009 | 위치 | 1계열 #1 벽체 |

| 내 용 | 재료분리 (A=0.5m×1.5m) | | |

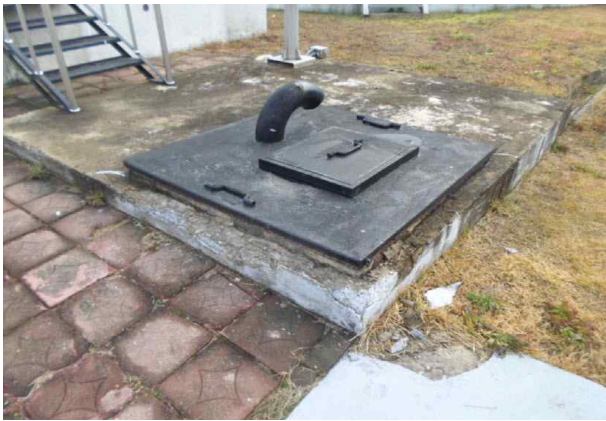
| 사진번호 | 010 | 위치 | 1계열 #2 벽체 |

| 내 용 | 균열 (CW=0.2mm, L=0.8m, 4EA) | | |

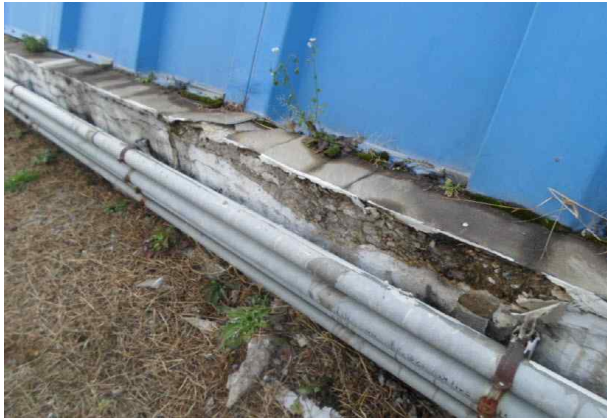
사진번호 021 위치 1계열 슬래브

내 용 균열 (Cw=0.2mm, L=4.0m, 7EA)

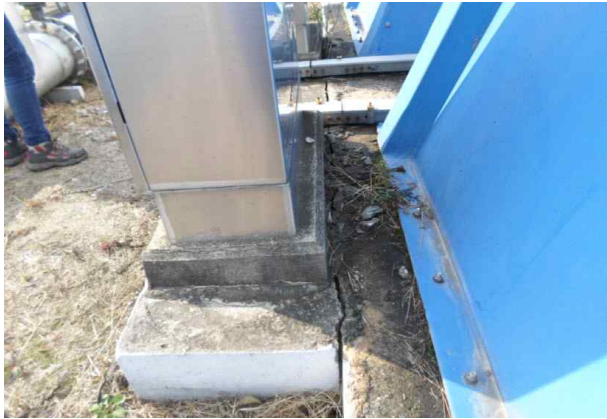
사진번호 022 위치 1계열 벽체

내 용 백태 (A=0.2m×0.2m)

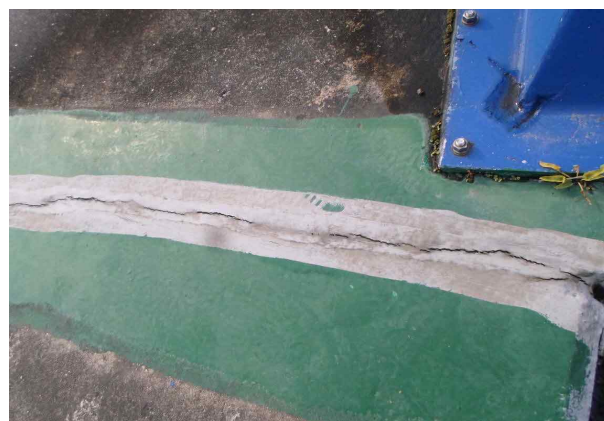
사진번호 026 위치 2계열 슬래브

내 용 망상균열 ( $A=0.8\text{m} \times 5.4\text{m}$ )

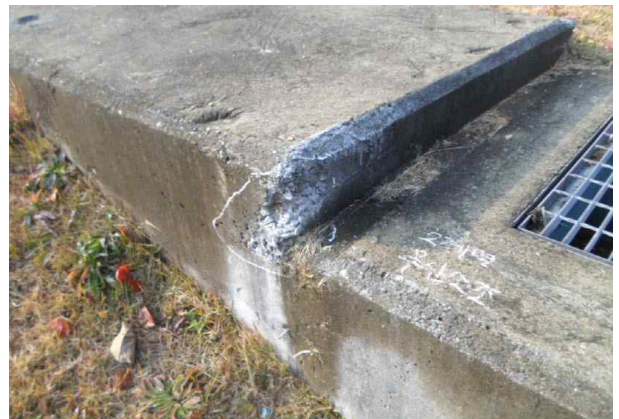
사진번호 032 위치 바닥

내 용 균열 (CW=0.2mm, L=2.0m)

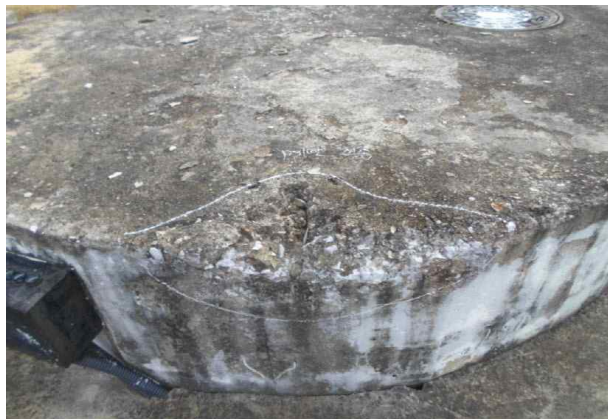
| 광주하수처리장 | | | | 시설물명: 최종침전지 | | | |
|---|---|---|---|---|---|---|---|
| 사진번호 | 039 | 위치 | 1계열 #1 벽체 | 사진번호 | 040 | 위치 | 1계열 벽체 |

| 광주하수처리장 | | | | 시설물명: 최종침전지 | | | |
|---|---|---|---|---|---|---|---|
| 내 용 | 보수부 박락 (A=0.1m×0.3m) | | | 내 용 | 파손 (A=0.4m×0.8m) | | |

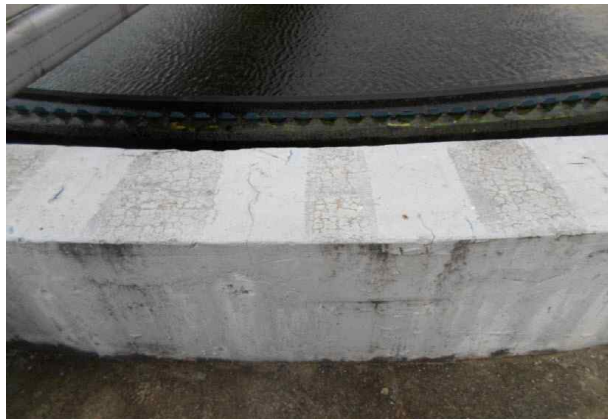
| 광주하수처리장 | | | | 시설물명: 최종침전지 | | | |
|---|---|---|---|---|---|---|---|
| 사진번호 | 041 | 위치 | 1계열 #2 벽체 | 사진번호 | 042 | 위치 | 1계열 #2 벽체 |

| 광주하수처리장 | | | | 시설물명: 최종침전지 | | | |
|---|---|---|---|---|---|---|---|
| 내 용 | 박리, 박락 (A=0.3m×1.0m) | | | 내 용 | 도장박리, 망상균열, 백태 (A=52.0m×1.5m) | | |

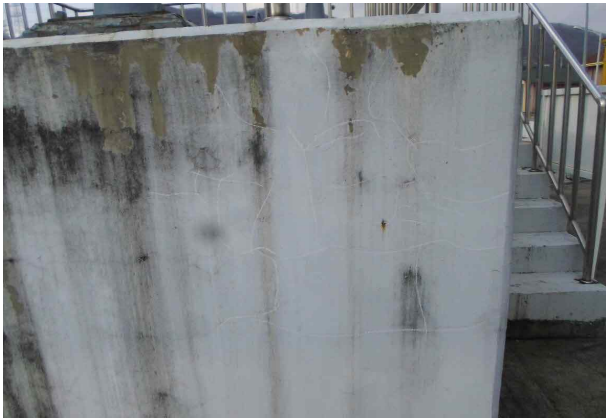
| 사진번호 | 044 | 위치 | 2계열 #1 상면 |

| 내 용 | 균열 (cw=0.2mm, L=0.5m) |

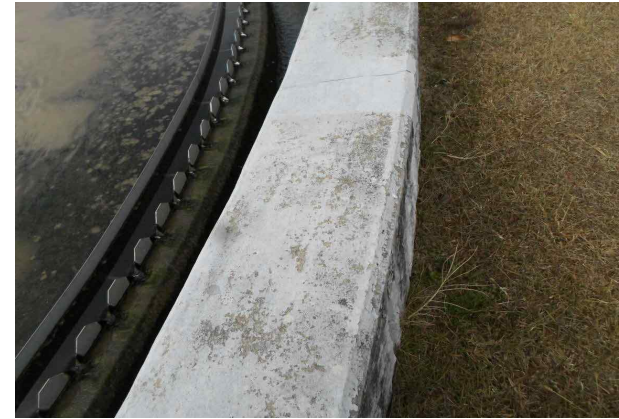
| 사진번호 | 045 | 위치 | 2계열 #1 벽체 |

| 내 용 | 도장박리 (A=52.0m×1.6m) |

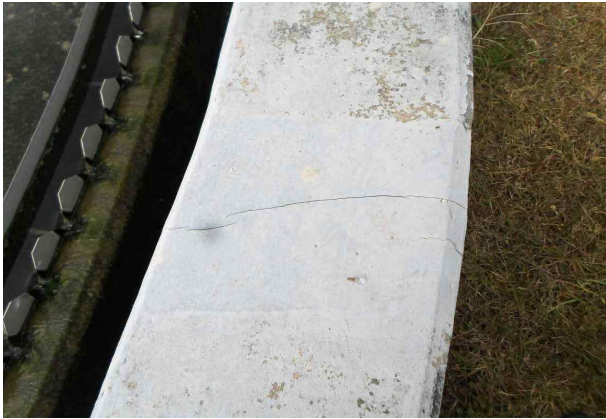
| 사진번호 | 046 | 위치 | 2계열 벽체 |

| 내 용 | 망상균열 (A=1.7m×3.5m) |

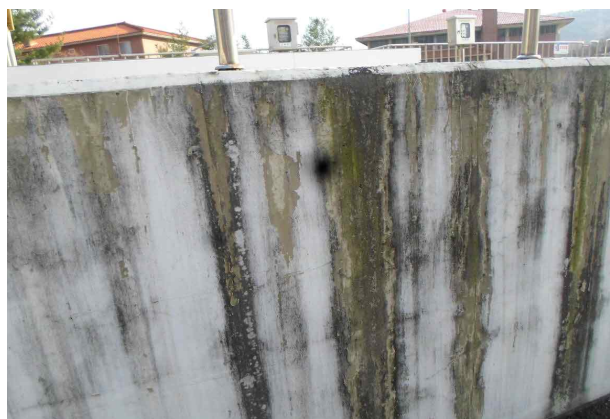
사진번호 050 위치 1층 벽체

내 용 균열 (cw=0.3mm, L=1.2m)

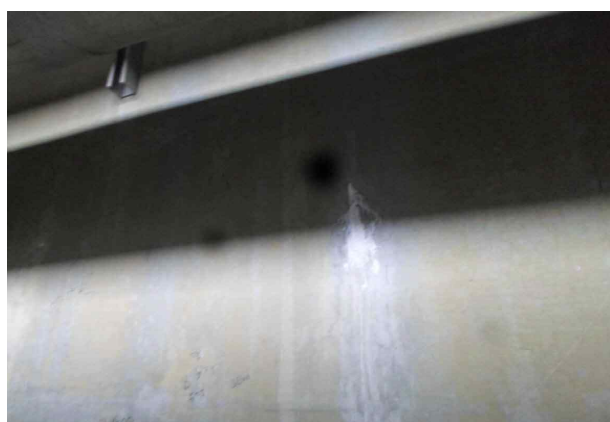
사진번호 051 위치 1층 벽체

내 용 도장박리 (A=1.2m × 15.7m)

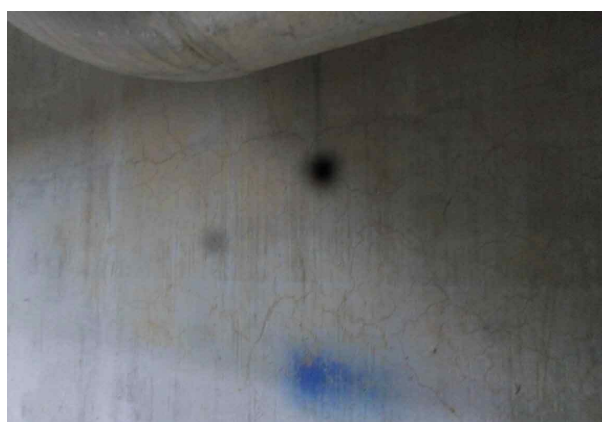
사진번호 052 위치 지하1층 바닥

내 용 균열 (cw=0.2mm, L=1.5m)

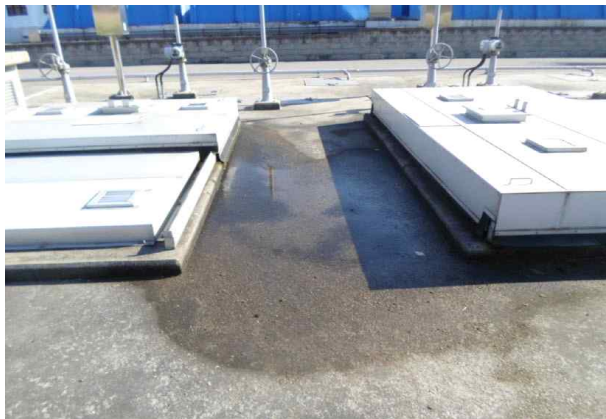
| 사진번호 | 062 | 위치 | 바닥 |

| 내 용 | 균열 (cw=0.2mm, L=2.5m, 2EA) | | |

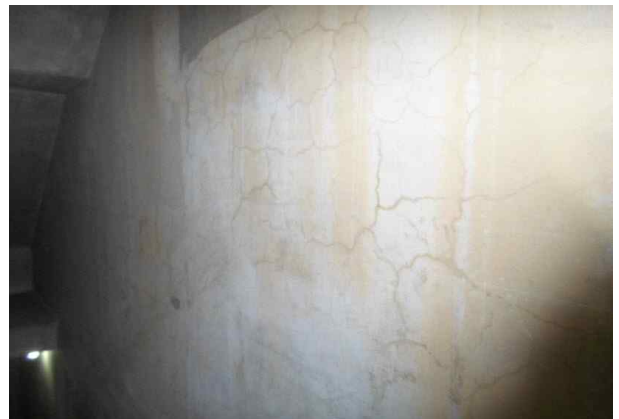
| 사진번호 | 063 | 위치 | 바닥 |

| 내 용 | 체수 (A=1.4m×4.0m) | | |

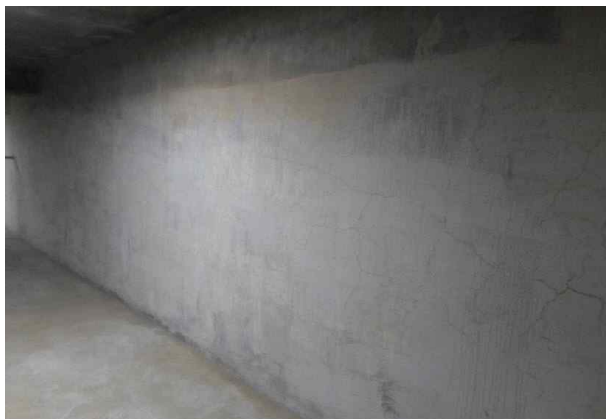
| 사진번호 | 064 | 위치 | 지하 1층 벽체 |

| 내 용 | 망상균열 (A=2.0m×4.0m) | | |

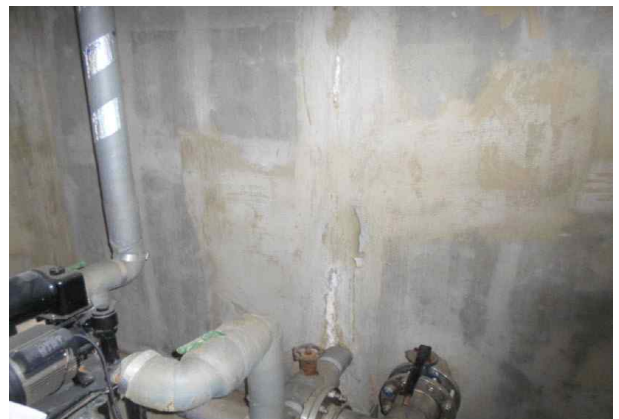
| 사진번호 | 065 | 위치 | 지하 2층 벽체 |

| 내 용 | 망상균열 (A=2.5m×3.0m) | | |

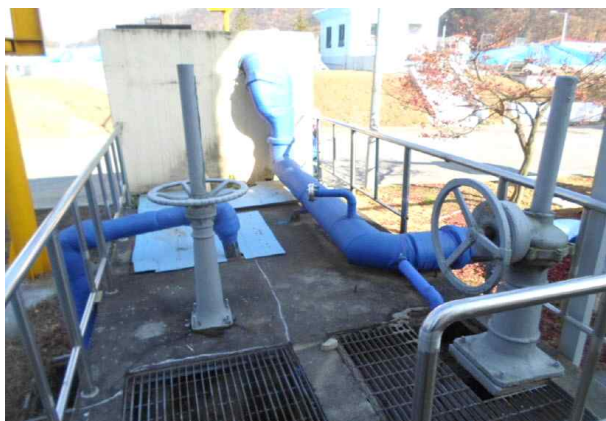
사진번호 069 위치 #2 벽체

내 용 균열 ( $cw=0.3\text{mm}$ ,  $L=0.2\text{m}$ )

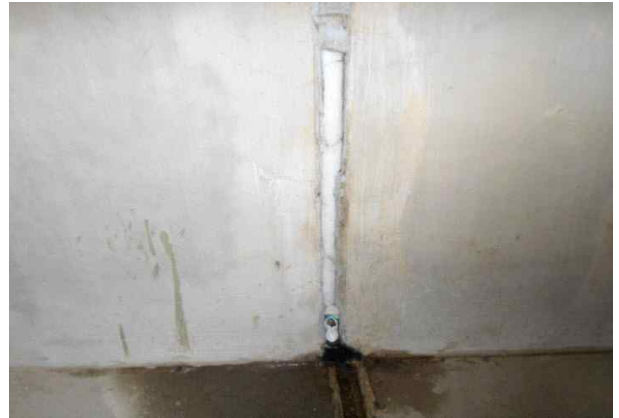
| 내 용 | 전경 | | | 내 용 | 조인트부 누수 (L=1.0m) | | |

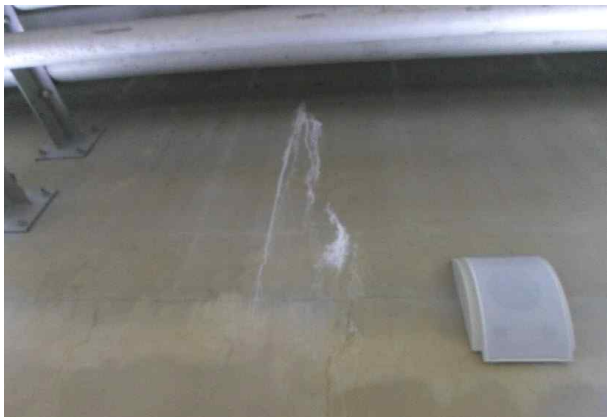
| 내 용 | 균열부 백태 (L=2.0m, 2EA) | | | 내 용 | 망상균열 (A=2.1m × 65.0m) | | |

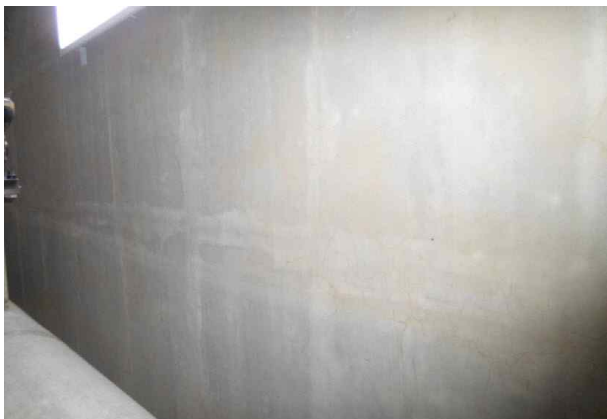
| 내 용 | 망상균열 (A=3.8m × 65.0m) | | | 내 용 | 망상균열 (A=3.8m × 65.0m) | | |

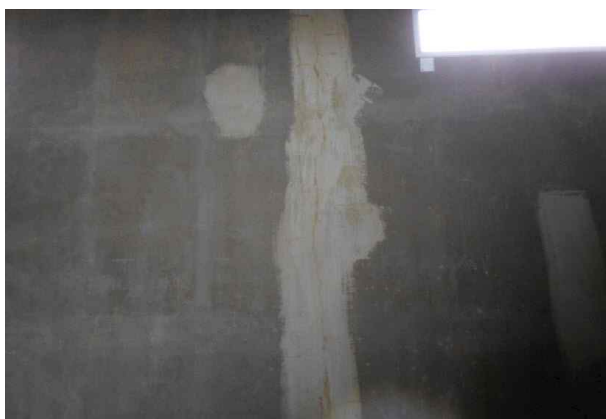
사진번호 080 위치 S7 좌측 배수시설

내 용 조인트부 누수 (L=1.6m)

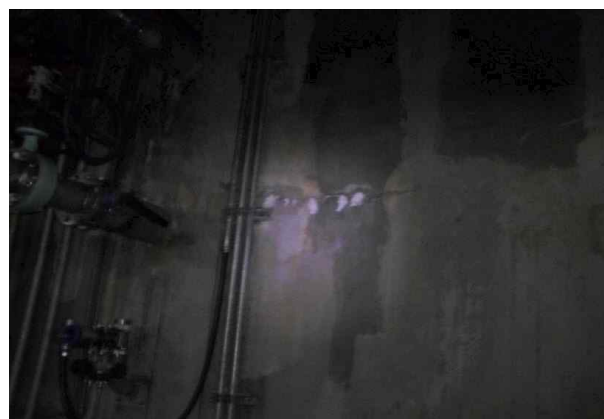
사진번호 081 위치 좌측 벽체

내 용 보수부 재균열 (cw=0.2mm, L=5.5m, 4EA)

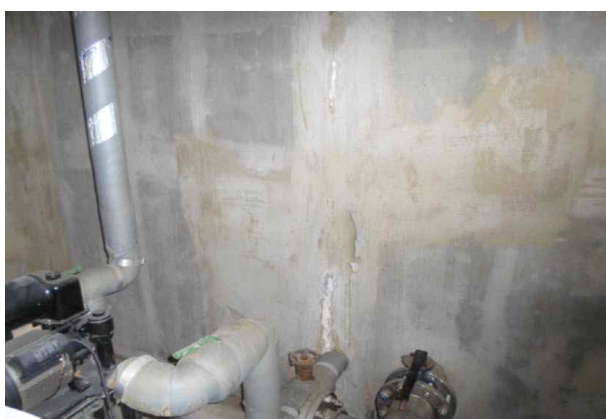
사진번호 082 위치 우측 벽체

내 용 균열부 백태 (L=0.5m, 5EA)

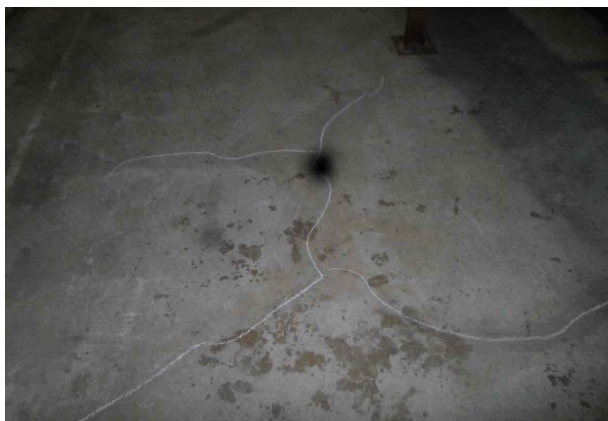
| 사진번호 | 091 | 위치 | 바닥 |

| 내 용 | 균열 (cw=0.5mm, L=4.5m) | | |

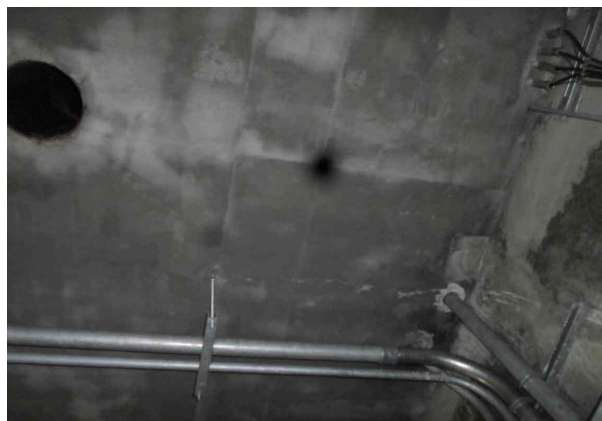
| 사진번호 | 092 | 위치 | 천장 |

| 내 용 | 균열, 누수흔적 (A=0.1m×3.0m) | | |

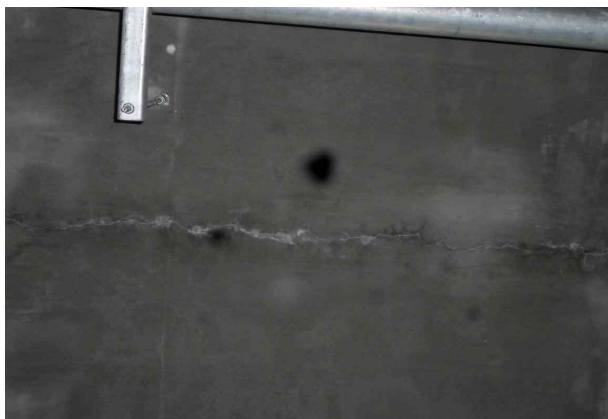
| 사진번호 | 093 | 위치 | 좌측 벽체 |

| 내 용 | 균열, 백태 (L=1.0m) | | |

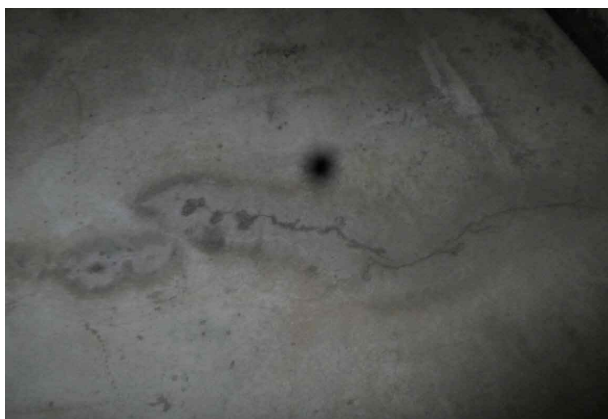
| 사진번호 | 095 | 위치 | 바닥 |

| 내 용 | 균열, 누수흔적 (A=0.1m×3.0m) | | |

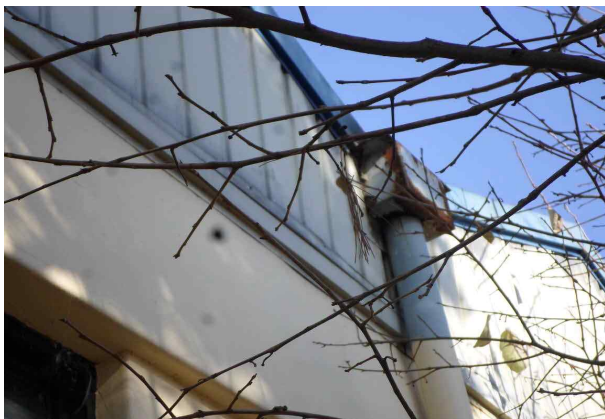
| 사진번호 | 099 | 위치 | 정면 벽체 |

| 내 용 | 도장박리 (A=4.0m × 10.0m) | | |

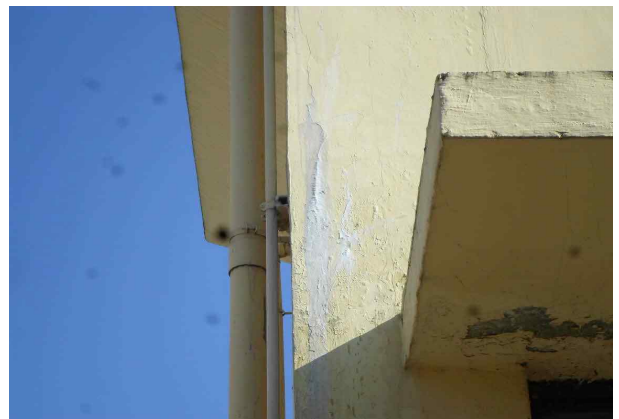
| 사진번호 | 100 | 위치 | 배면 벽체 |

| 내 용 | 마감 균열 (L=1.2m) | | |

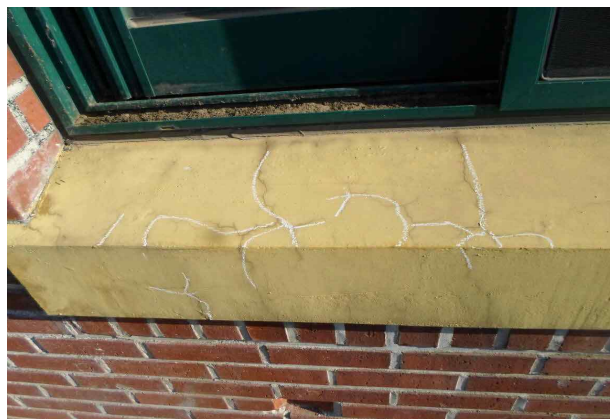
사진번호 104 위치 벽체

내 용 마감 균열 (L=3.0m)

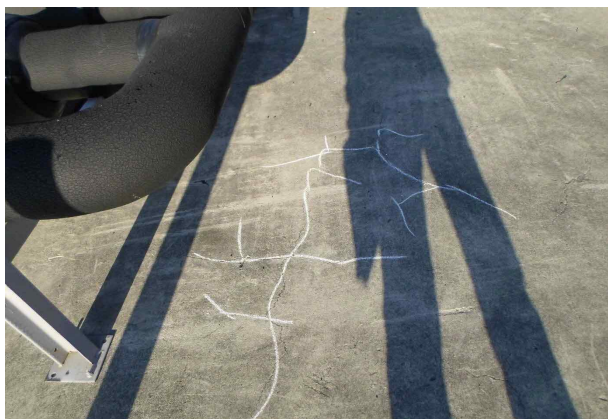
사진번호 116 위치 외부 상면

내 용 균열 (cw=1.0mm, L=1.5m, 2EA)

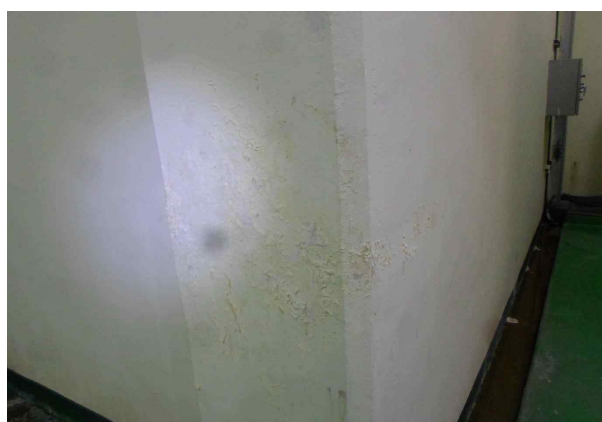
사진번호 118 위치 좌측 벽체

내 용 마감 균열 (L=0.3m)

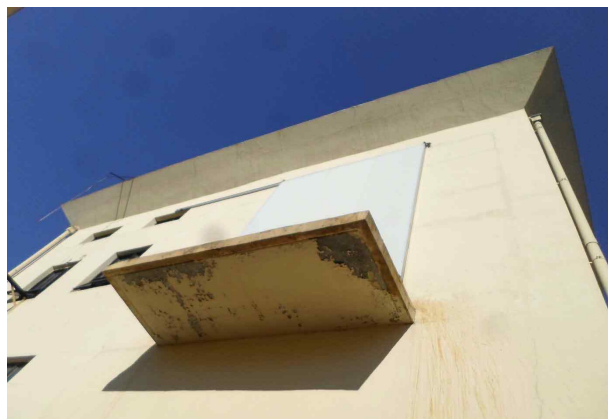
사진번호 122 위치 정면 벽체

내 용 마감 균열 (L=4.0m)

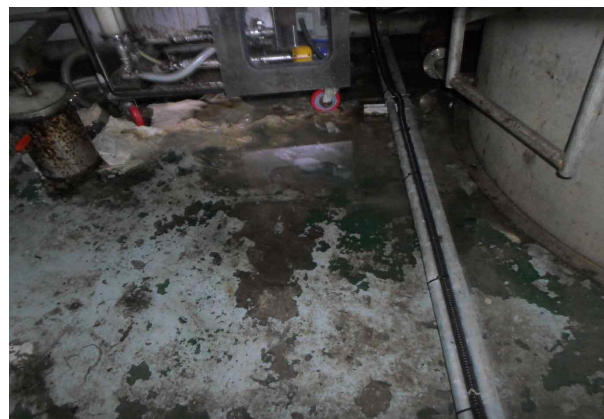
사진번호 123 위치 좌측 벽체

내 용 도장박리 (A=2.0m×4.0m)

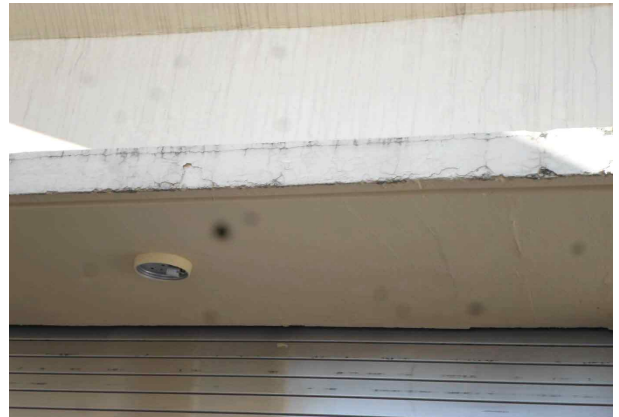
| 사진번호 | 128 | 위치 | 정면 벽체 |

| 내 용 | 마감 균열 (L=0.2m, 2EA) | | |

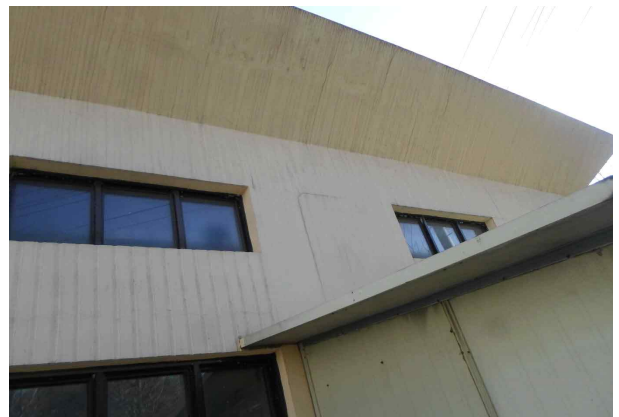
| 사진번호 | 130 | 위치 | 정면 벽체 |

| 내 용 | 도장박리 (A=0.1m×3.0m) | | |

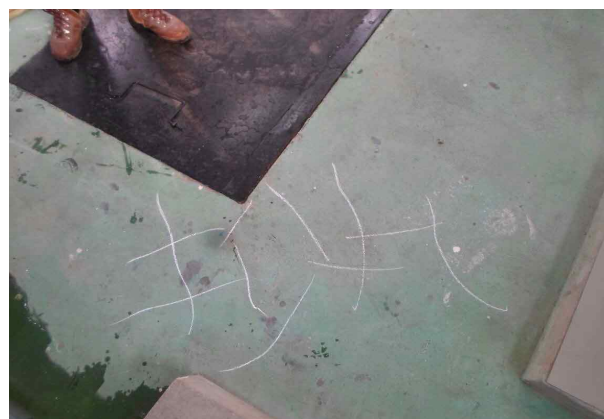
사진번호 141 위치 외부 바닥

내 용 표면박리 (A=4.5m×3.0m)

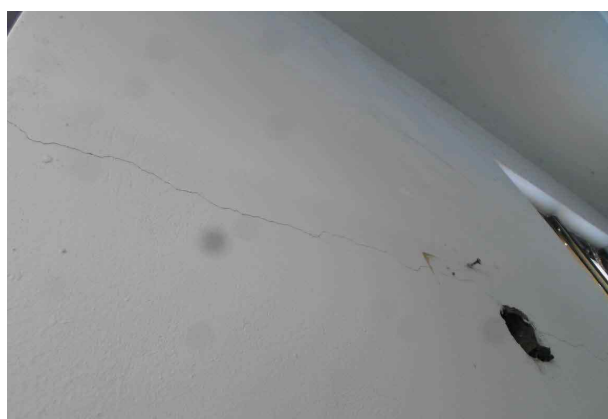
사진번호 142 위치 1층 바닥

내 용 망상균열 (A=5.3m×5.1m)

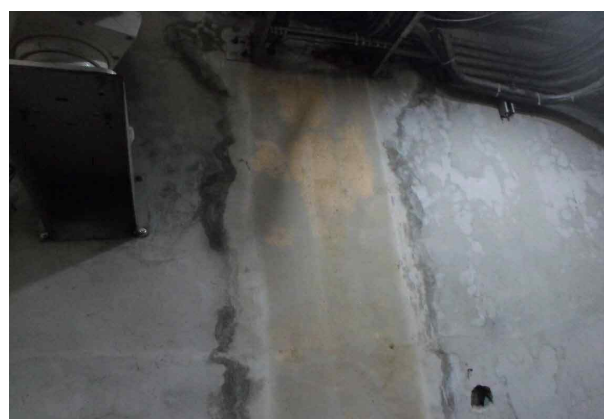
사진번호 143 위치 1층 벽체

내 용 마감 균열 (L=1.2m)

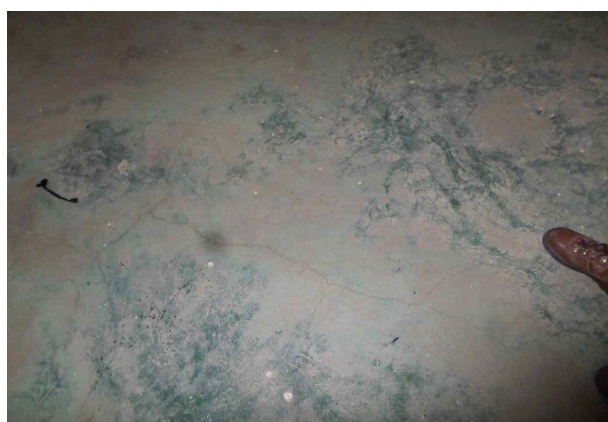
사진번호 154 위치 1층 벽체

내 용 도장박리 (A=2.0m×2.0m)

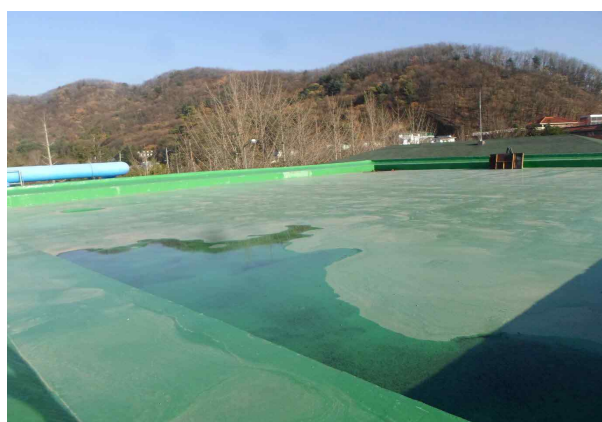
사진번호 155 위치 1층 바닥

내 용 도장박리 (A=7.0m×11.0m)
