## 오포공공하수처리시설

## 시설물명 : 침사지 및 유입펌프장

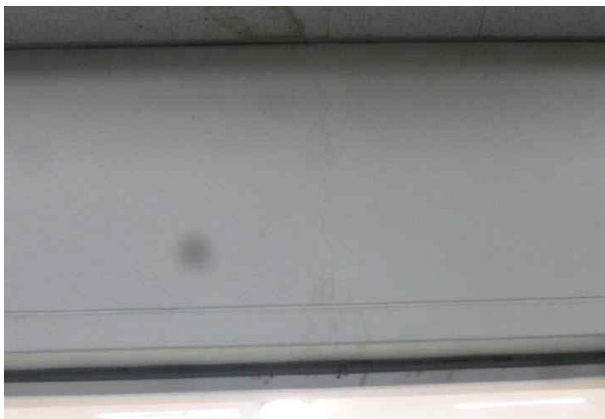
사진번호 009 위치 유입펌프장 옥상층

내 용 마감 균열/백태 (L=0.4m)

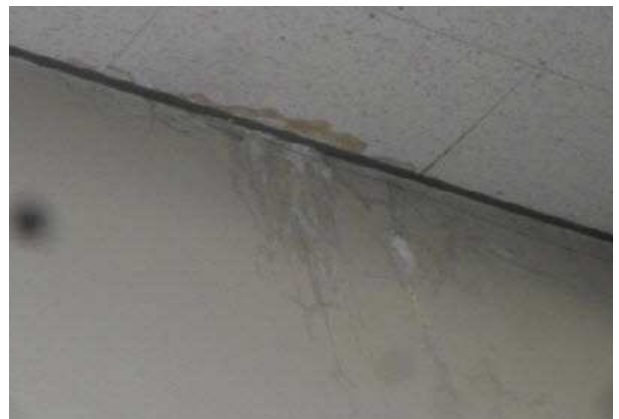
사진번호 010 위치 유입펌프장 옥상층

내 용 마감 망상균열 (A=0.3m×78.0m)

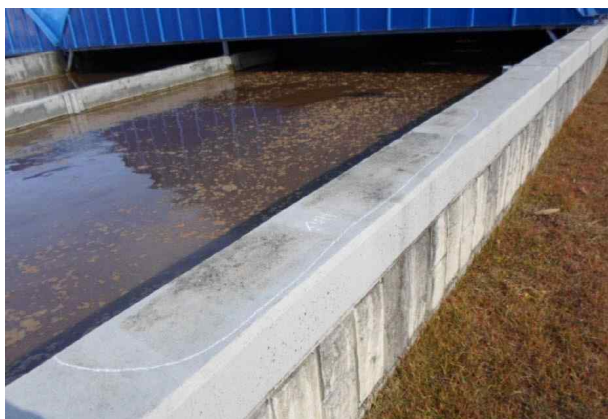
사진번호 015 위치 1지(기존) 벽체

내 용 균열 (cw=0.2mm, L=0.5m)

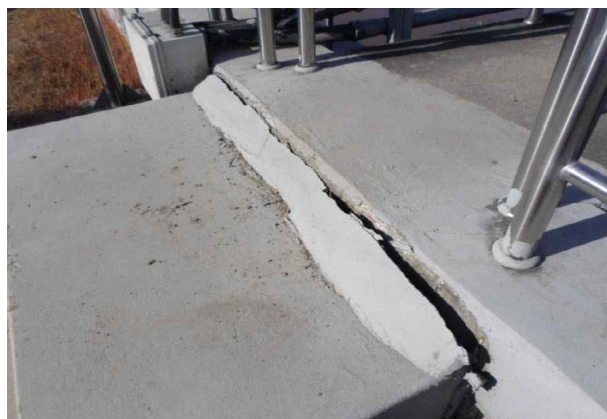
사진번호 016 위치 1지(기존) 벽체

내 용 균열/백태 (L=1.0m)

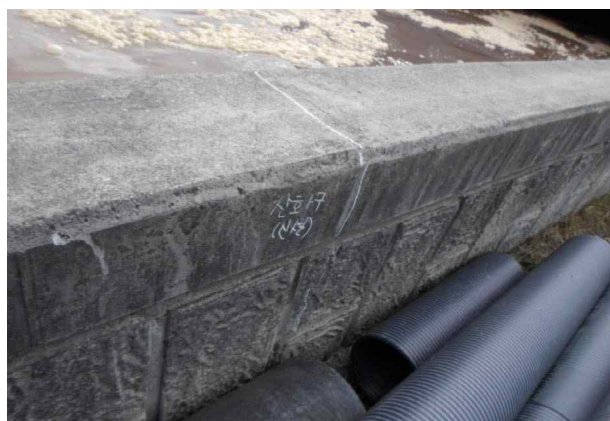
사진번호 019 위치 2지(2차 증설) 벽체

내 용 균열/백태 (L=0.6m, 2ea)

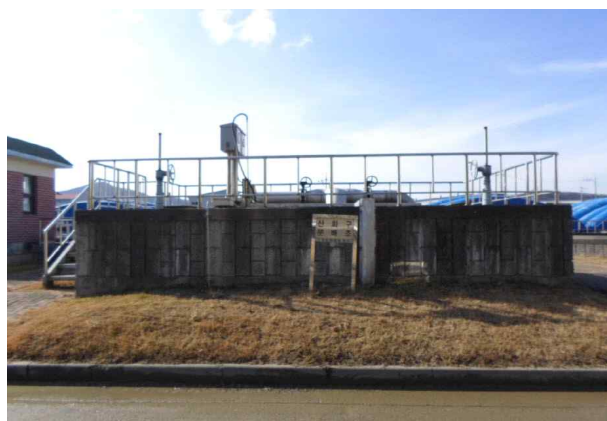
사진번호 020 위치 2지(2차 증설) 벽체

내 용 콘크리트 파손 (A=0.1m×0.1m)

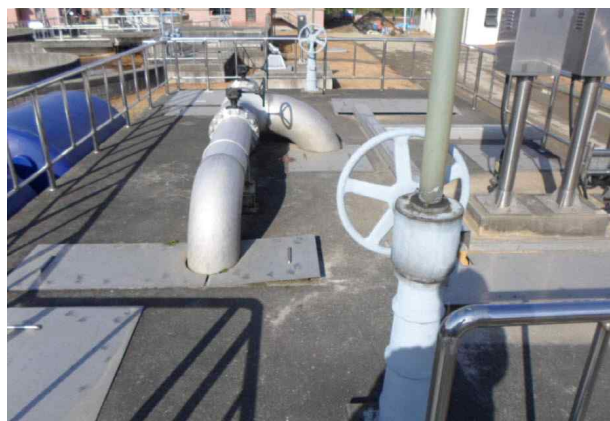
사진번호 021 위치 2지(2차 증설) 벽체

내 용 균열 (cw=0.2mm, L=1.0m)

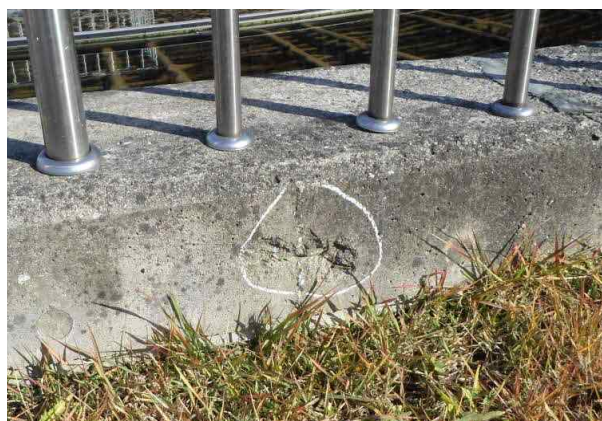
사진번호 026 위치 1지 벽체

내 용 보수부 재균열 (cw=0.2mm, L=0.3m, 43ea)

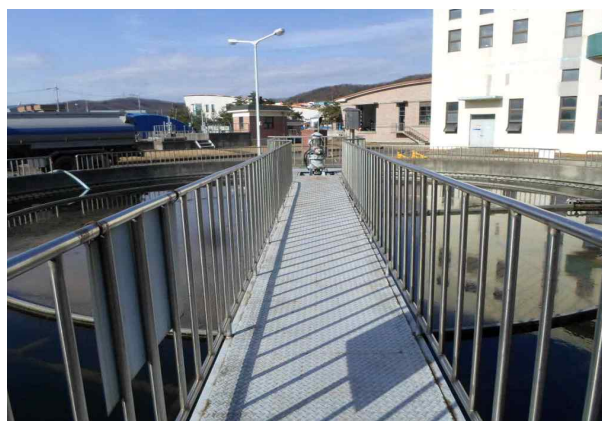
사진번호 032 위치 1지 벽체

내 용 균열 (cw=0.2mm, L=0.2m)

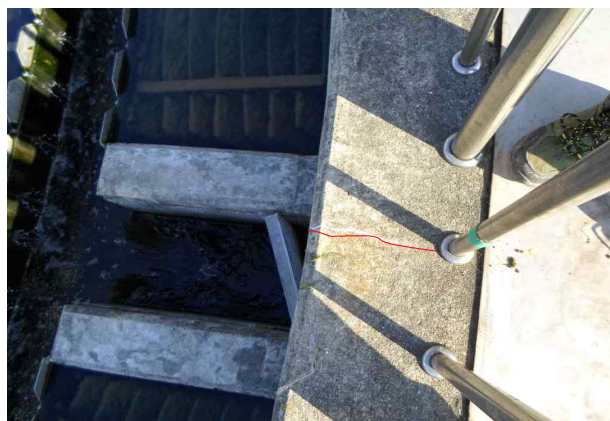
사진번호 033 위치 1지 벽체

내 용 균열 (cw=0.2mm, L=0.3m)

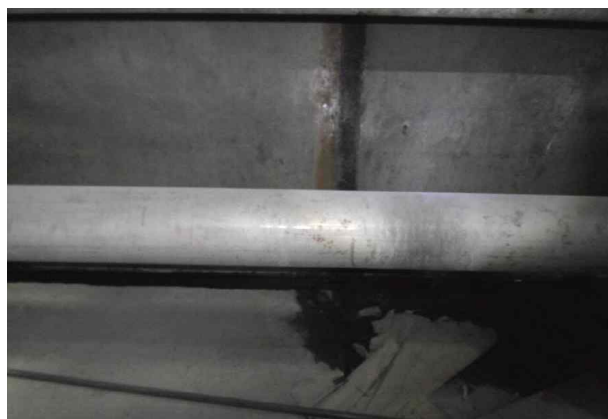
사진번호 045 위치 A - Line 벽체

내 용 균열 (cw=0.2mm, L=2.0m)

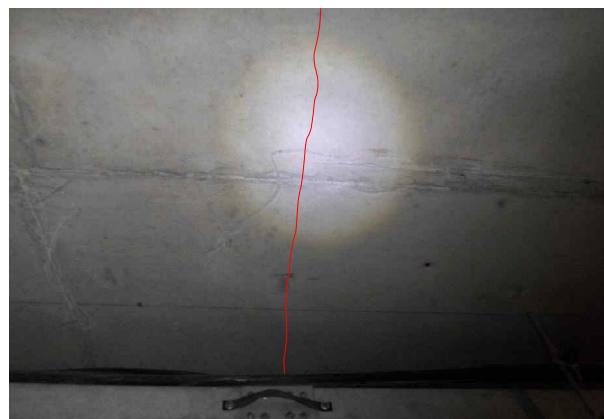
사진번호 046 위치 B - Line 바닥

내 용 균열 (cw=0.2mm, L=2.0m, 2ea)

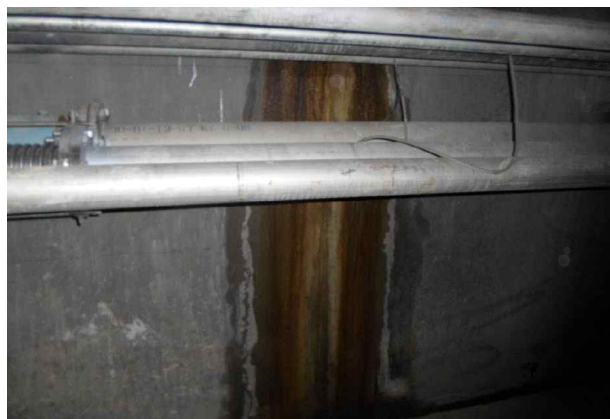
| 사진번호 | 049 | 위치 | B - Line 벽체 |

| 내 용 | 조인트부 박락 (A=0.2m×0.5m) | | |

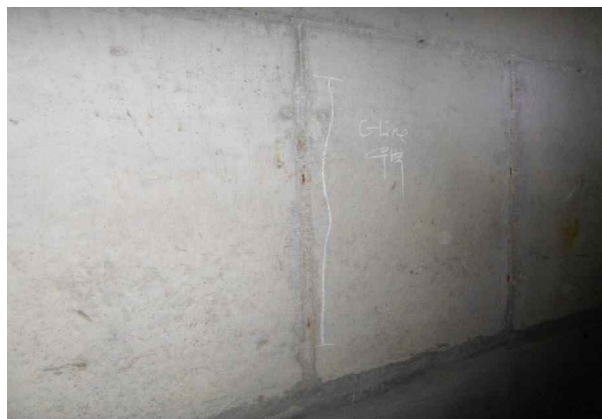
| 사진번호 | 050 | 위치 | B - Line 천장 |

| 내 용 | 균열/백태 (L=2.0m) | | |

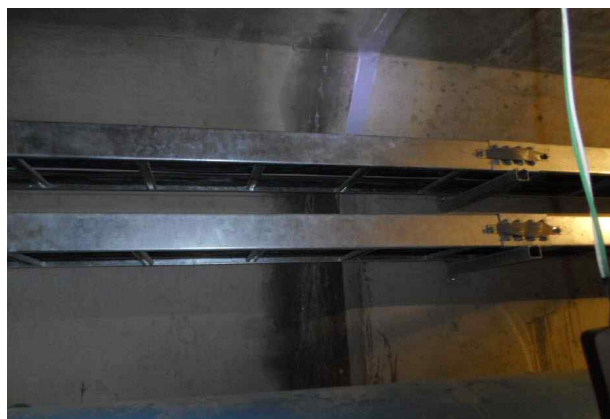
| 사진번호 | 051 | 위치 | B - Line 벽체 |

| 내 용 | 환풍기 이음부 누수흔적 (A=0.7m×1.7m) | | |

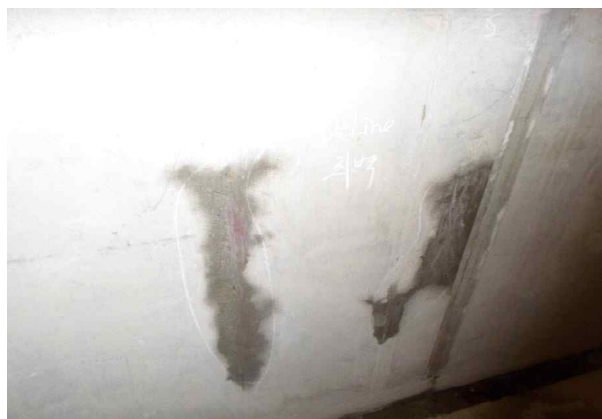
| 사진번호 | 052 | 위치 | C - Line 벽체 |

| 내 용 | 균열 (cw=0.2mm, L=0.6m) | | |

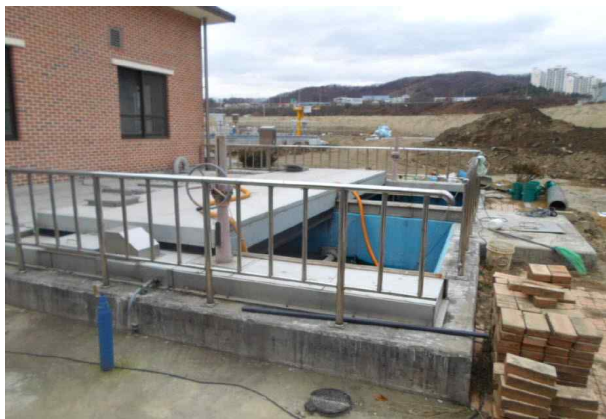
사진번호 057 위치 반응조 슬래브 상면

내 용 균열 (cw=0.1mm, L=0.6m, 3ea)

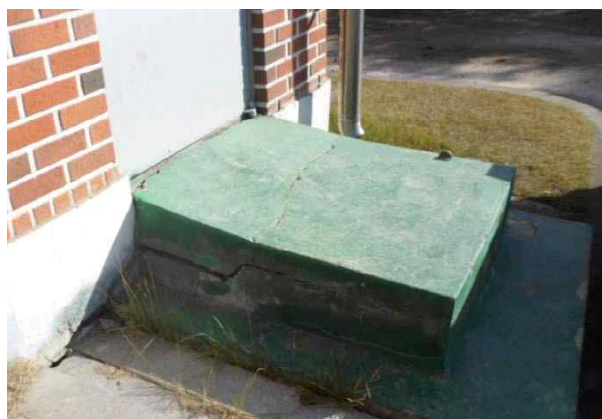
사진번호 062 위치 외부 벽체

내 용 마감 균열 (cw=0.5mm, L=0.8m)

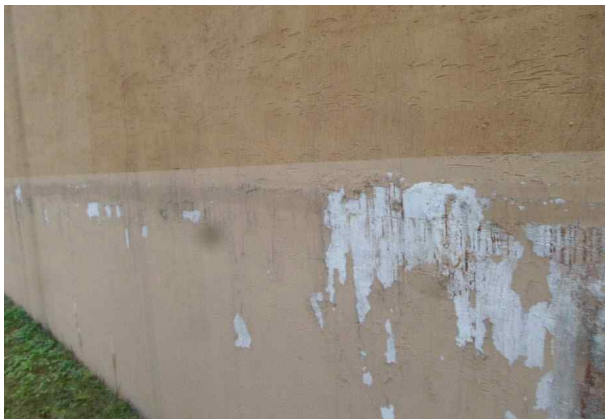
사진번호 068 위치 외부 벽체

내 용 누수오염 (A=1.0m×2.0m)

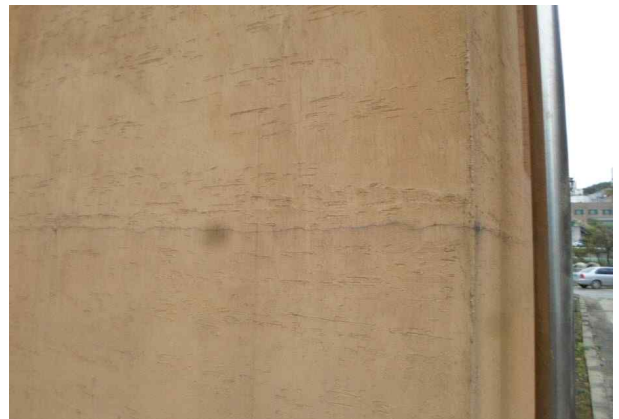
사진번호 069 위치 외부 벽체

내 용 마감 백태 (A=1.5m×10.0m)

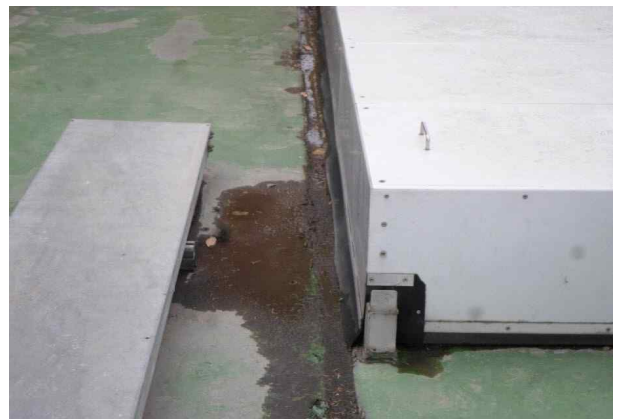
사진번호 071 위치 옥상층 바닥

내 용 채수 (A=3.0m×10.0m)

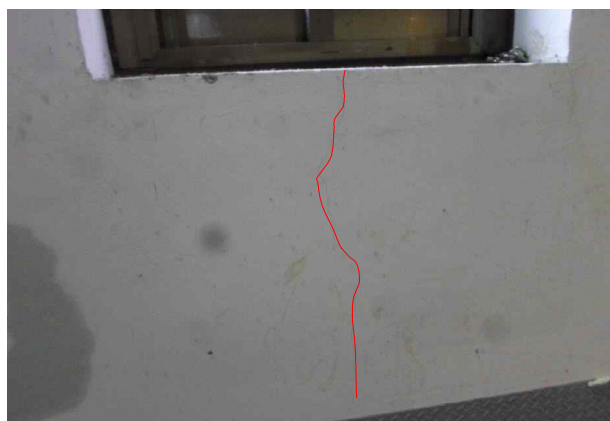
사진번호 073 위치 1층 내부 벽체

내 용 마감 망상균열 (A=2.0m×2.5m)

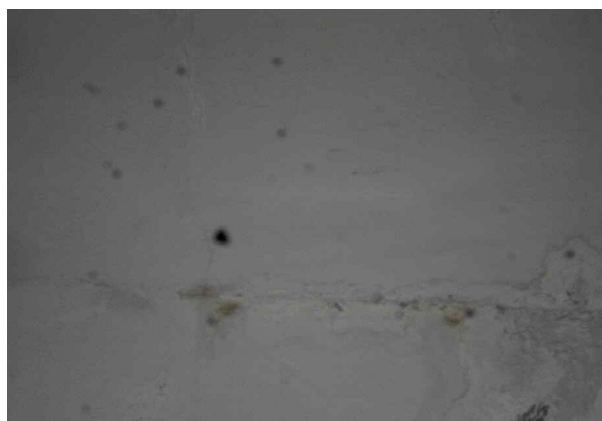
사진번호 074 위치 1층 내부 벽체

내 용 관 이음부 백태 (A=0.5m×0.5m)

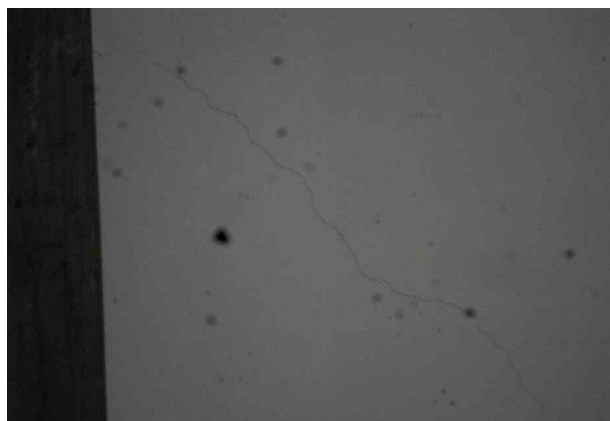
사진번호 075 위치 1층 내부 벽체

내 용 마감 균열 (Cw=0.2mm, L=0.5m)

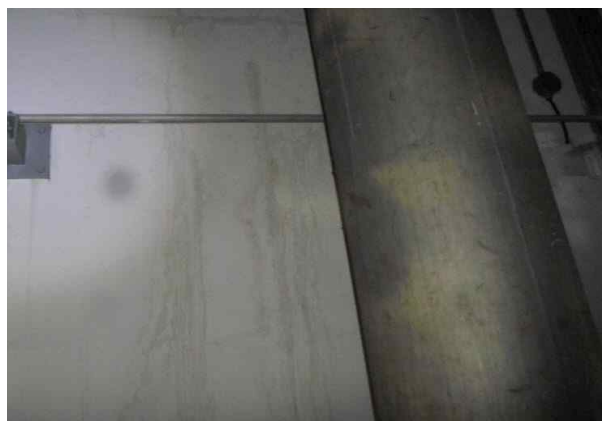
사진번호 076 위치 지하층 벽체

내 용 백태 (A=0.1m×4.0m)

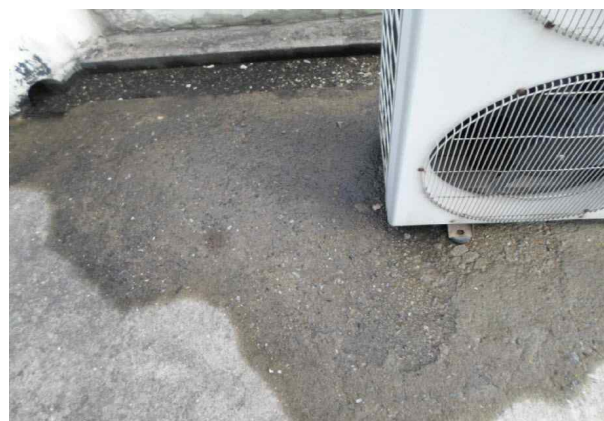
사진번호 080 위치 외부 벽체

내 용 누수흔적 (A=0.3m×0.8m)

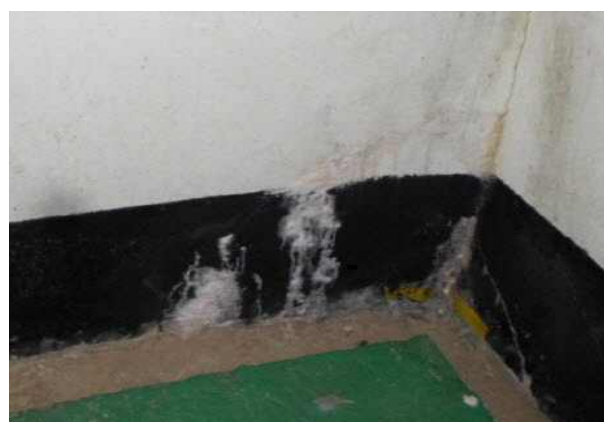
사진번호 082 위치 옥상층 바닥

내 용 표면박리 (A=0.3m×0.3m)

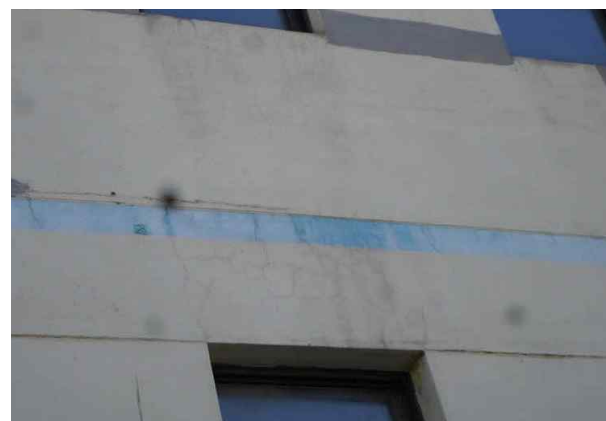
사진번호 086 위치 외부 벽체

내 용 마감 망상균열/도장열화 (A=13.0m×11.0m)

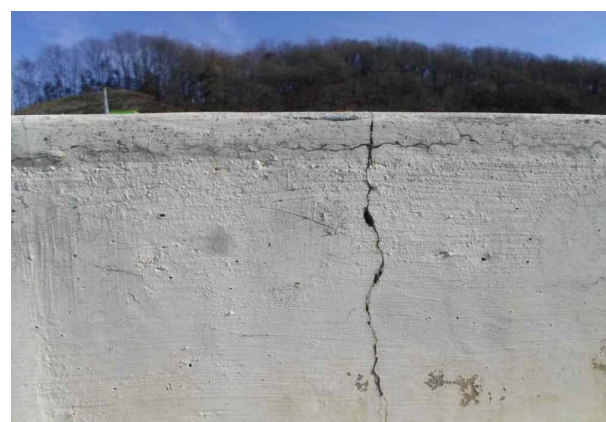
사진번호 088 위치 외부 벽체

내 용 마감 망상균열/도장열화 (A=15.0m×5.5m)

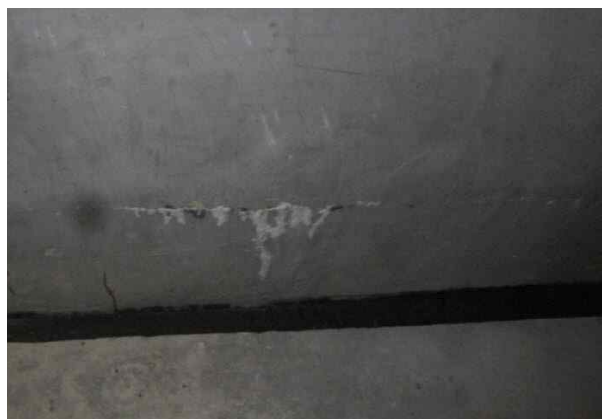
사진번호 094 위치 1층 내부 벽체

내 용 마감 균열 (cw=0.2mm, L=2.0m)

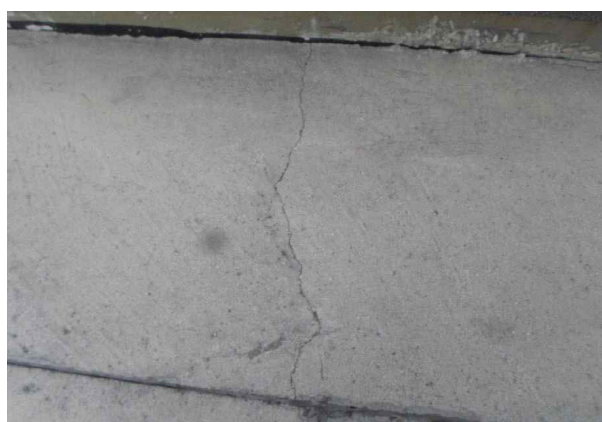
사진번호 100 위치 1층 내부 벽체

내 용 마감 균열 (Cw=0.2mm, L=0.5m)

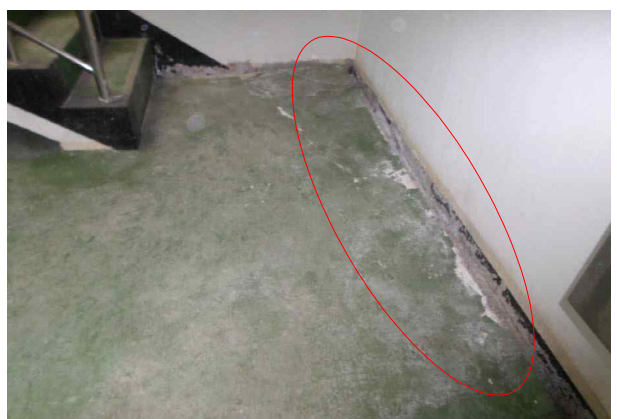
사진번호 112 위치 1층 내부 벽체

내 용 마감 균열 ( $cw=0.5\text{mm}$ ,  $L=1.5\text{m}$ )

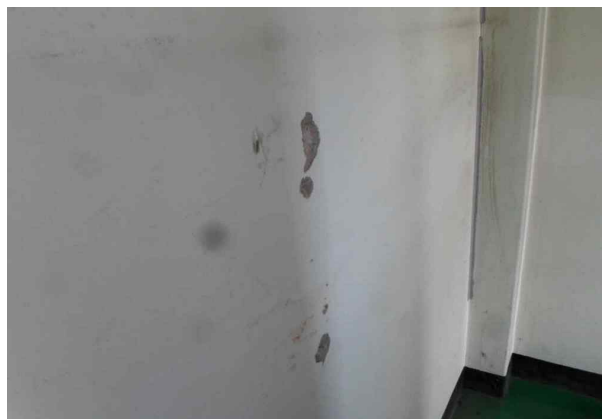
사진번호 116 위치 외부 벽체

내 용 마감 망상균열 ( $A=0.5m \times 4.0m$ )

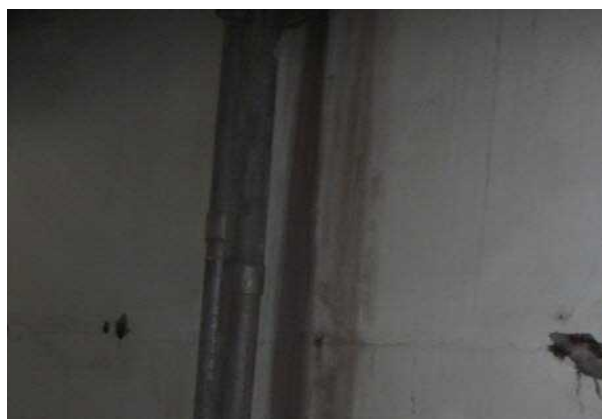
사진번호 122 위치 1층 내부벽체

내 용 마감 균열 (cw=0.2mm, L=2.4m)

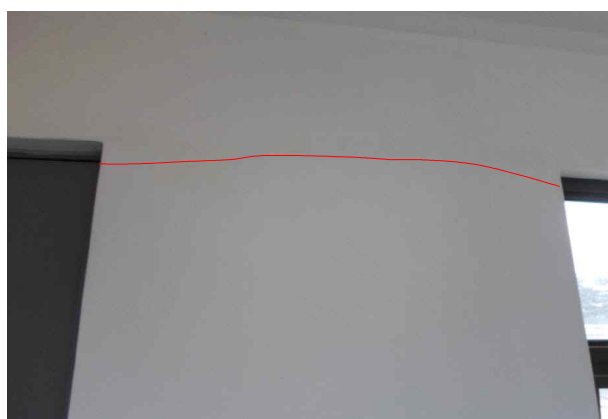
사진번호 123 위치 1차(기준) 지하층 천장

내 용 누수흔적 (A=1.0m×1.0m)

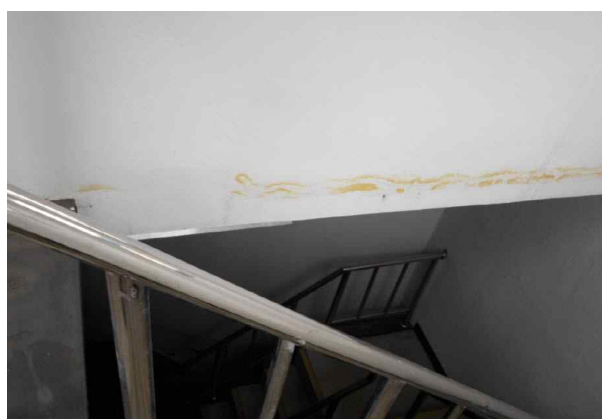
사진번호 124 위치 1차(기준) 지하층 벽체

내 용 배관이음부 누수흔적 (A=0.5m×3.0m)

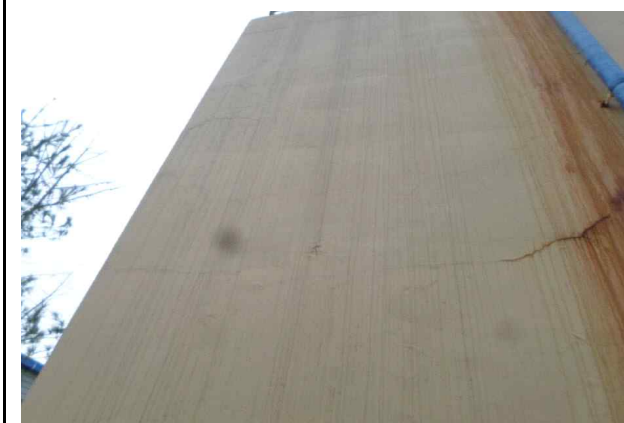
사진번호 128 위치 외부 벽체

내 용 마감 백태 (A=0.2m×0.3m, 4ea)
