## 건축물 평가결과

| 건물명 | 관리동 | | |
| 소재지 | 오포공공하수처리시설 | | |
| 평가종류 | 정밀점검 | 평가기관 | 우리기술(주) |

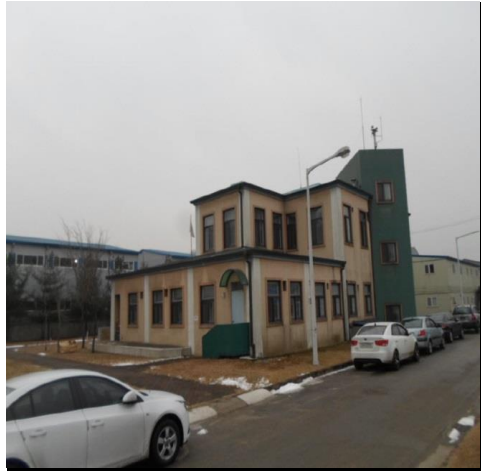
| 층 | 안전성 / 상태 | | | | | | | | | 기울기<br>및 침하 |
|---|---|---|---|---|---|---|---|---|---|---|
| 1층<br>(0층 ~ 1층)<br>라멘(RC) | 상태 | 3.00 | 3.00 | - | - | - | - | - | 3.00(B) | 1.00(A) |
| 최종결과 | 상태평가: 3.00(B등급)<br>종합평가: 2.40(B등급) | | | | | | | | | |

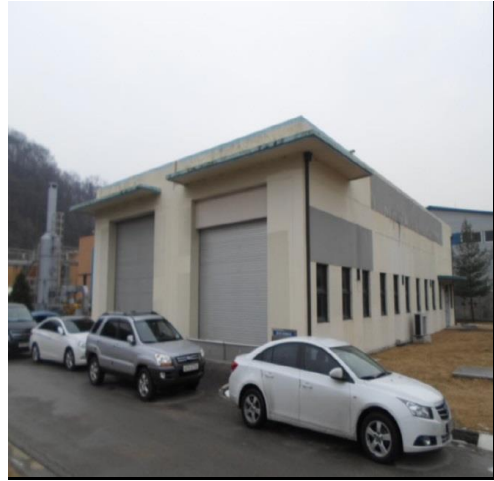
| 건물명 | 유입펌프장 | | |

| 층 | 안전성 / 상태 | | | | | | | | | 기울기<br>및 침하 |
|---|---|---|---|---|---|---|---|---|---|---|
| 1층<br>(0층 ~ 1층)<br>라멘(RC) | 상태 | - | 3.00 | - | - | - | - | - | 3.00(B) | 1.00(A) |
| 최종결과 | 상태평가: 3.00(B등급)<br>종합평가: 2.40(B등급) | | | | | | | | | |

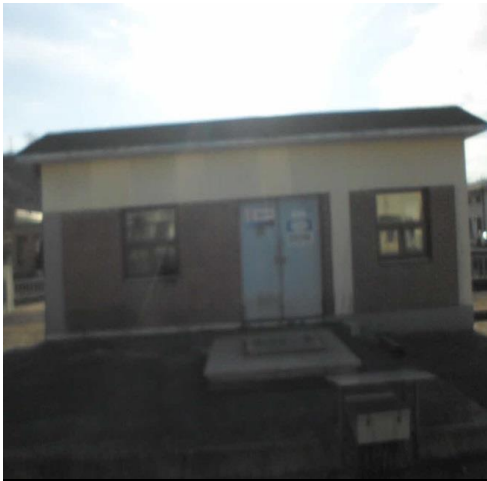
| 건물명 | 슬러지펌프장 | | |

| 층 | 안전성 / 상태 | | | | | | | | | 기울기<br>및 침하 |
|---|---|---|---|---|---|---|---|---|---|---|
| 1층<br>(0층 ~ 1층)<br>라멘(RC) | 상태 | 기둥<br>3.00 | 내력벽<br>3.00 | 큰보<br>- | 작은보<br>- | 슬래브<br>- | 데두리보<br>- | 접합부<br>- | 종합<br>3.00(B) | 1.00(A) |
| 최종결과 | 상태평가: 3.00(B등급)<br>종합평가: 2.40(B등급) | | | | | | | | | |

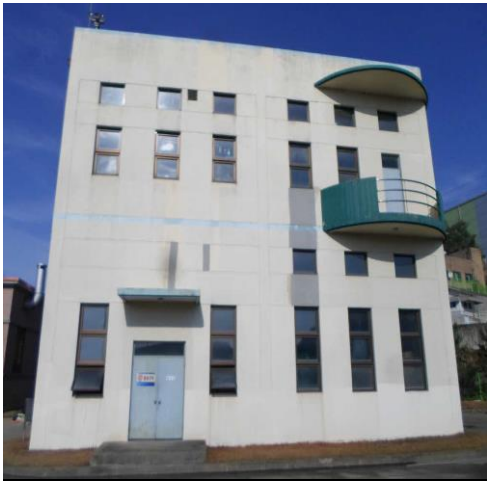
| 건물명 | 설비동 | | |

| 층 | 안전성 / 상태 | | | | | | | | | 기울기<br>및 침하 |
|---|---|---|---|---|---|---|---|---|---|---|
| 1층<br>(0층 ~ 1층)<br>라멘(RC) | 상태 | - | 5.00 | - | - | 5.00 | - | - | 5.00(C) | 1.00(A) |
| 최종결과 | 상태평가: 5.00(C등급)<br>종합평가: 3.80(B등급) | | | | | | | | | |

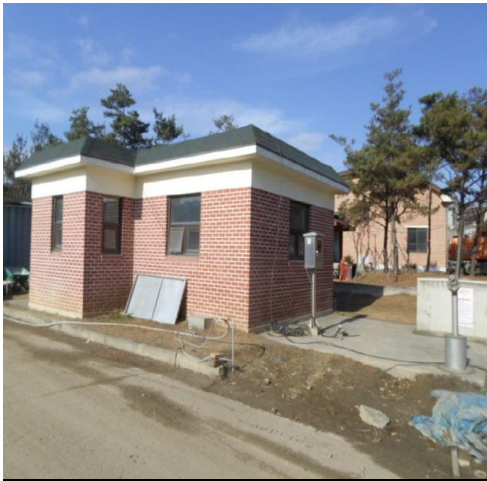
| 건물명 | 약품투입동 | | |

| 층 | 안전성 / 상태 | | | | | | | | | 기울기<br>및 침하 |
|---|---|---|---|---|---|---|---|---|---|---|
| 1층<br>(0층 ~ 1층)<br>라멘(RC) | 상태 | - | 3.00 | - | - | 0.06 | - | - | 2.71(B) | 1.00(A) |
| 최종결과 | 상태평가: 2.71(B등급)<br>종합평가: 2.19(B등급) | | | | | | | | | |

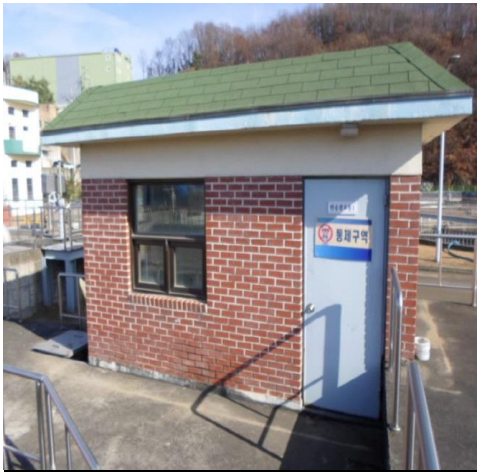
| 건물명 | 반송슬러지펌프동(1차) | | |

| 층 | 안전성 / 상태 | | | | | | | | | 기울기<br>및 침하 |
|---|---|---|---|---|---|---|---|---|---|---|
| | 상태 | - | 3.00 | - | - | - | - | - | 3.00(B) | |
| 최종결과 | 상태평가: 3.00(B등급)<br>종합평가: 2.40(B등급) | | | | | | | | | |

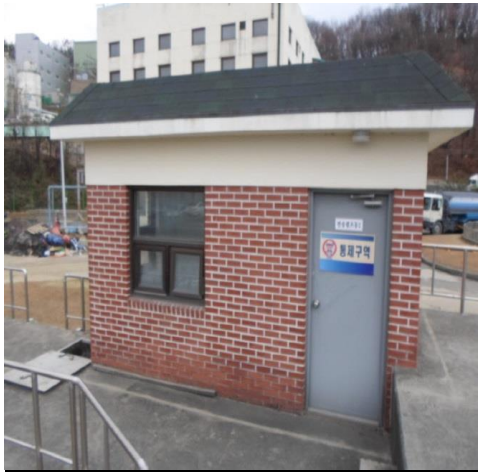
| 건물명 | 반송슬러지펌프장(2차) | | |

| 층 | 안전성 / 상태 | | | | | | | | 기울기<br>및 침하 |
|---|---|---|---|---|---|---|---|---|---|
| 1층<br>(0층 ~ 1층)<br>벽식(RC) | 상태 | - | 3.00 | - | - | - | - | 3.00(B) | 1.00(A) |
| 최종결과 | 상태평가: 3.00(B등급)<br>종합평가: 2.40(B등급) | | | | | | | | |

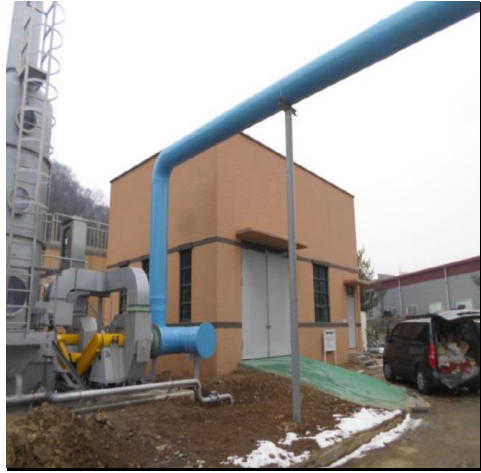
| 건물명 | 종인처리시설(1차) | | |

| 콘크리트균열 | | | | | | | | |
|---|---|---|---|---|---|---|---|---|
| | 0.2mm미만의 균열발견 | | 5 | | | 4 | | |

| 누수 · 백태 | | | | | | | | |
|---|---|---|---|---|---|---|---|---|
| | 경미한 누수/백태발생면적 5%미만 | | 2 | | | | | |

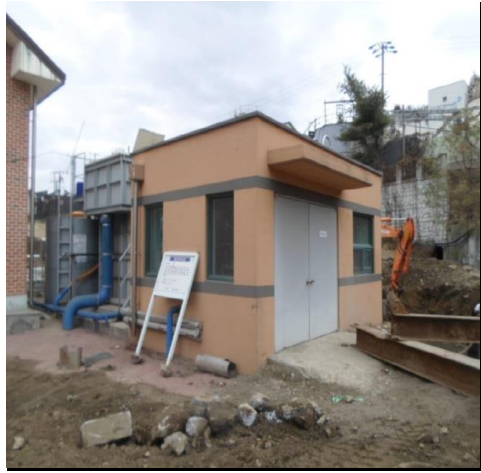
| 건물명 | 총인처리시설(2차) | | |

| 누수 · 백태 | | | | | | | | |
|---|---|---|---|---|---|---|---|---|
| | 경미한 누수/백태발생면적 5%미만 | | | | | 4 | | |

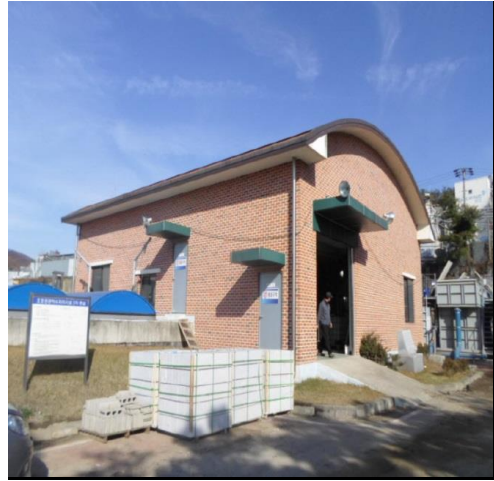
| 건물명 | 오수처리시설2차 | | |

| 콘크리트균열 | | | | | | | | |
|---|---|---|---|---|---|---|---|---|
| | 0.2mm미만의 균열발견 | | 108 | | | | | |

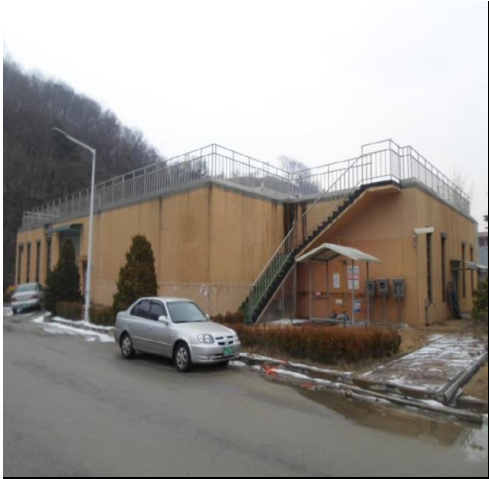
| 건물명 | 고도처리시설 | | |

| 콘크리트균열 | | | | | | | | |
|---|---|---|---|---|---|---|---|---|
| | 0.2mm미만의 균열발견 | | 2 | | | | | |

| 누수 · 백태 | | | | | | | | |
|---|---|---|---|---|---|---|---|---|
| | 경미한 누수/백태발생면적 5%미만 | | 2 | | | | | |
