## 도척공공하수처리시설

## 시설물명 : 침사지 및 유입펌프장

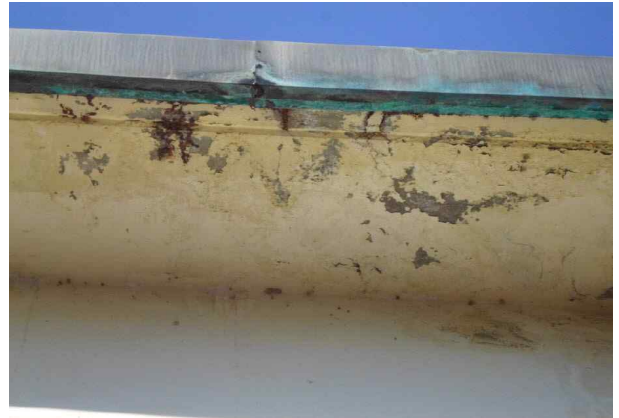
사진번호 001 위치 -

내 용 전 경

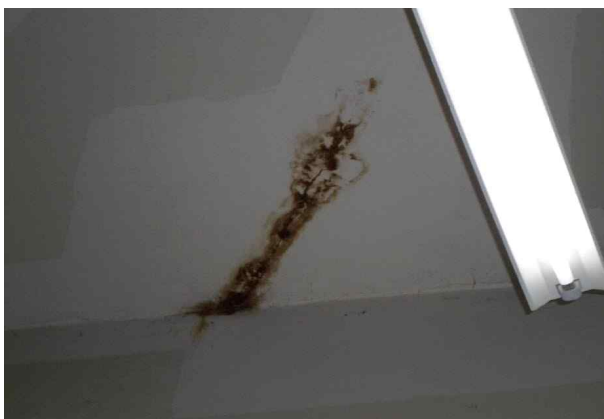
사진번호 005 위치 1층 천장 슬래브

내 용 누수흔적 (A=0.2m×1.0m)

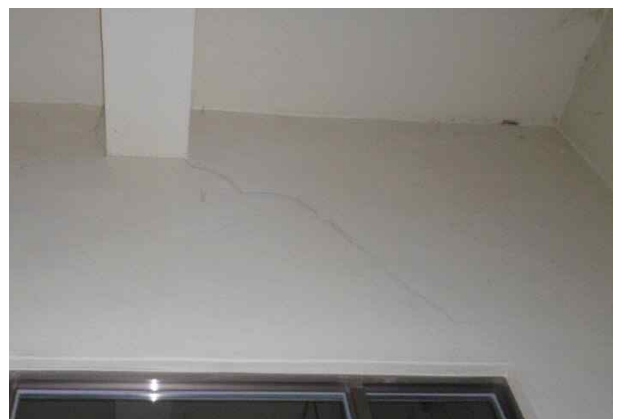
사진번호 006 위치 1층 내부 벽체

내 용 마감균열 (cw=0.5mm, L=2.0m)

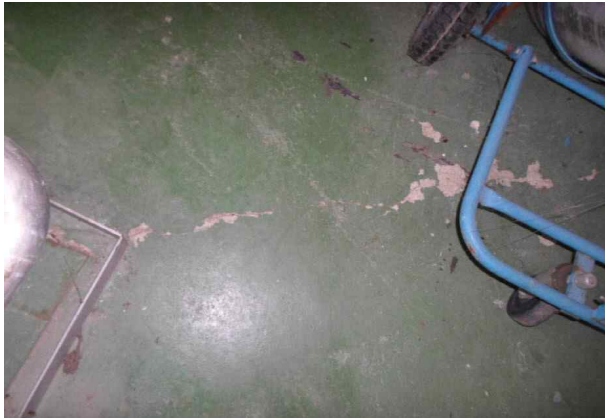
사진번호 007 위치 1층 내부 바닥

내 용 균열 (cw=0.3mm, L=1.2m)

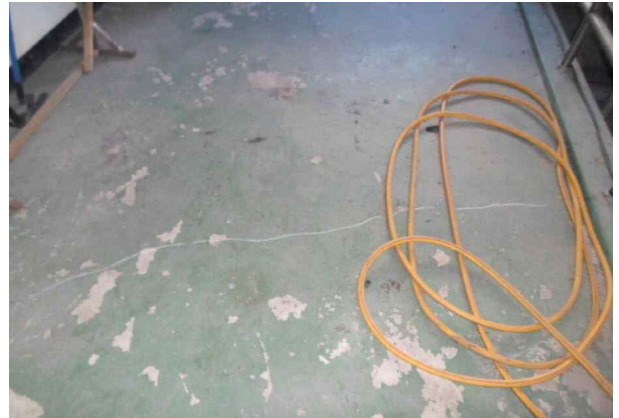
사진번호 008 위치 1층 내부 바닥

내 용 균열 (cw=0.2mm, L=2.6m)

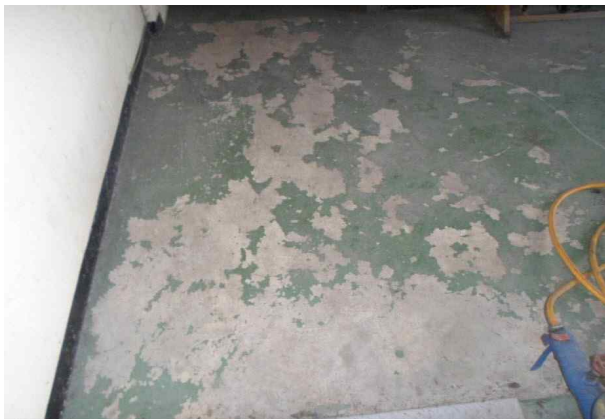
사진번호 009 위치 1층 내부 바닥

내 용 도장박리 (A=2.0m×4.0m)

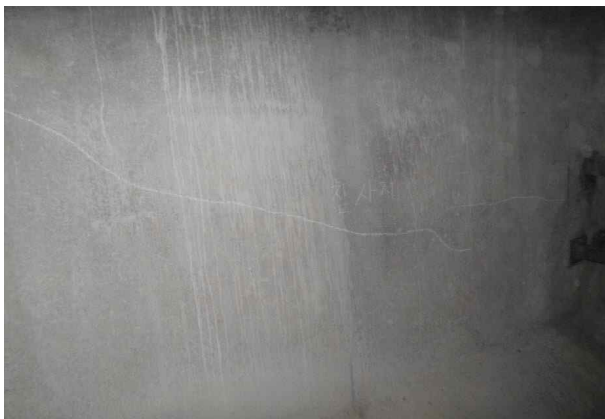
사진번호 011 위치 지하층 벽체

내 용 균열 (cw=0.2mm, L=2.3m)

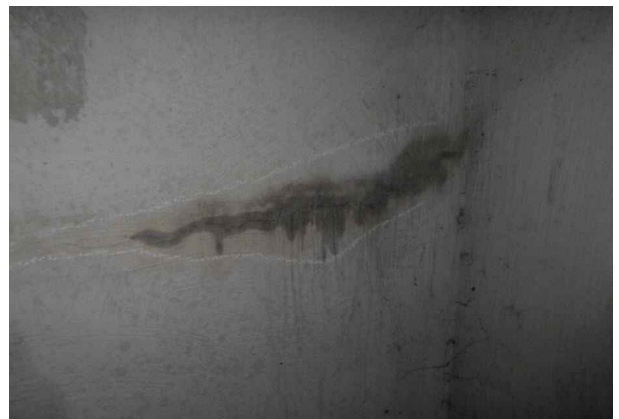
사진번호 012 위치 지하층 벽체

내 용 균열/누수 (L=1.0m)

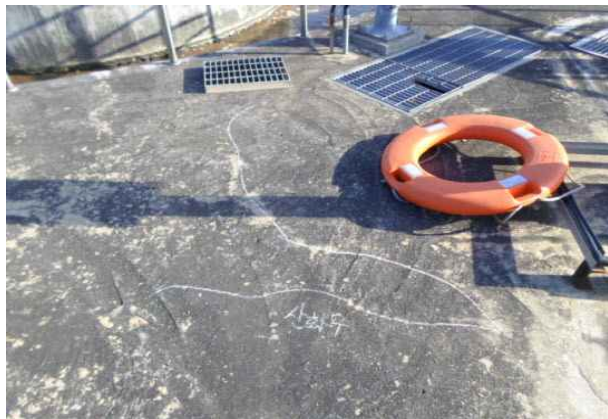
| 도척공공하수처리시설 | | | | 시설물명 : 산화구/분배조 | | | |
|---|---|---|---|---|---|---|---|
| 내 용 | 전 경 | | | 내 용 | 균열 (cw=0.2mm, L=2.5m) | | |

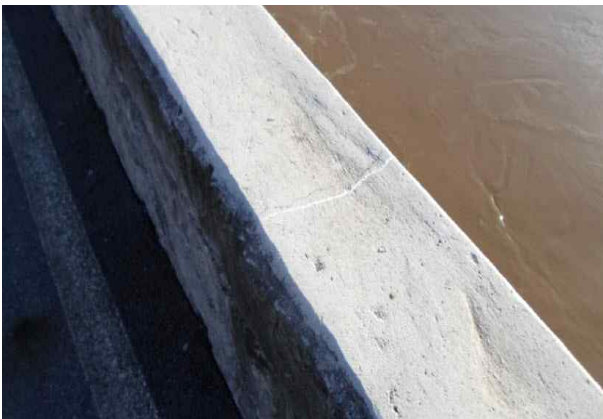
| 도척공공하수처리시설 | | | | 시설물명 : 산화구/분배조 | | | |
|---|---|---|---|---|---|---|---|
| 내 용 | 균열 (cw=0.1mm, L=0.8m) | | | 내 용 | 실링재 열화 (L=0.5m) | | |

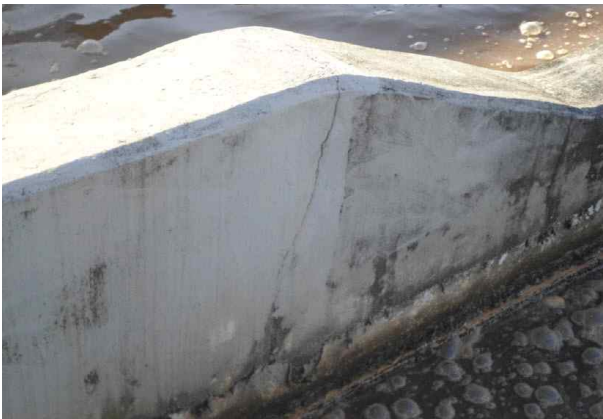
| 도척공공하수처리시설 | | | | 시설물명 : 산화구/분배조 | | | |
|---|---|---|---|---|---|---|---|
| 내 용 | 균열 (cw=0.3mm, L=1.5m) | | | 내 용 | 균열 (cw=0.2mm, L=0.5m) | | |

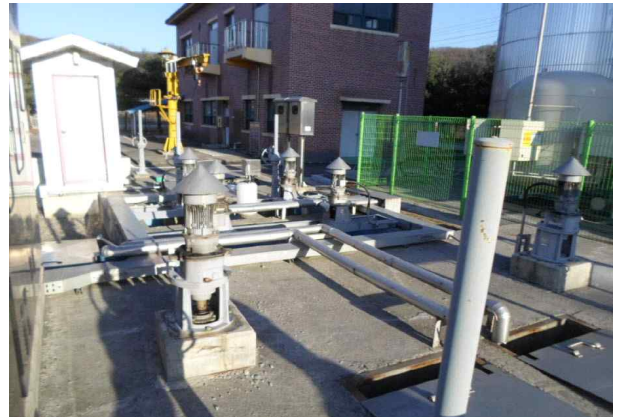
| 내 용 | 재료분리 (A=0.2m×0.2m) | | |

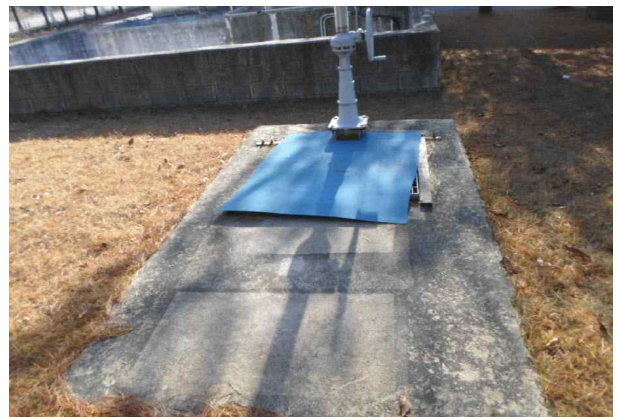
| 내 용 | 콘크리트파손 (A=0.2m×0.2m) | | |

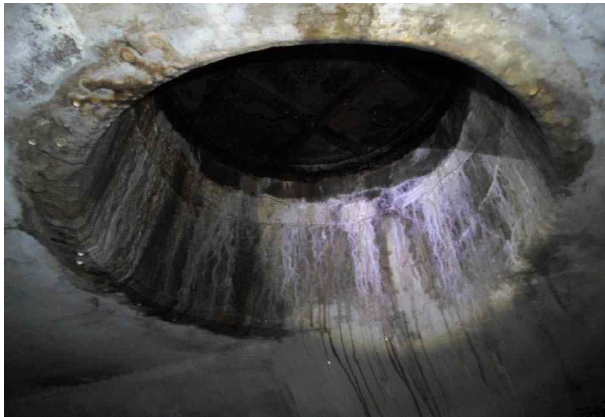
| 내 용 | 맨홀 주변 백태 (A=0.4m × 2.0m) | | |

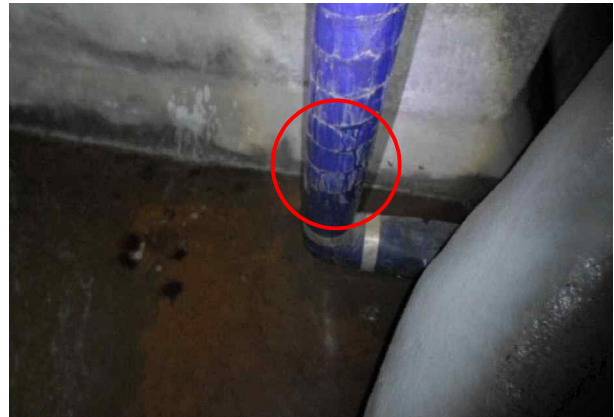
| 내 용 | 배관 누수 (2ea) | | |

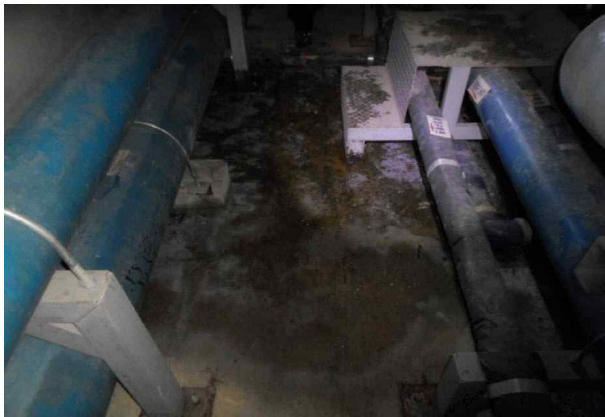
| 내 용 | 체수 (A=2.0m × 2.0m) | | |

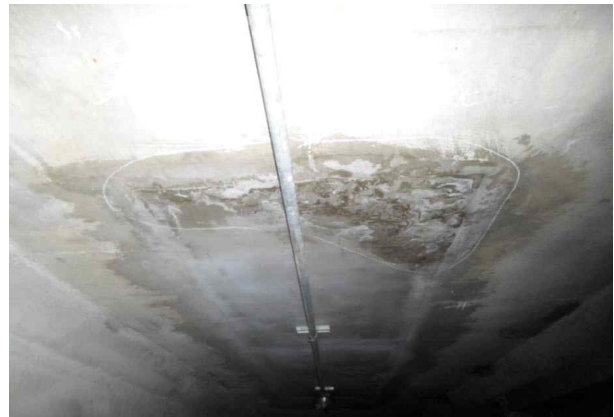
| 내 용 | 장비투입구 백태 (A=0.7m × 1.0m) | | |

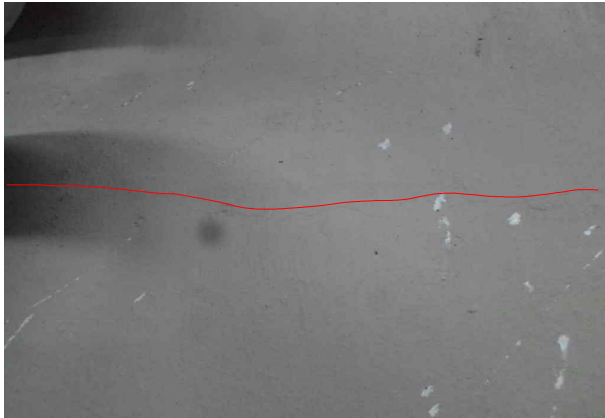
| 내 용 | 균열 (cw=0.2mm, L=1.0m) | | | 내 용 | 백태 (A=0.1m×0.2m, 3ea) | | |

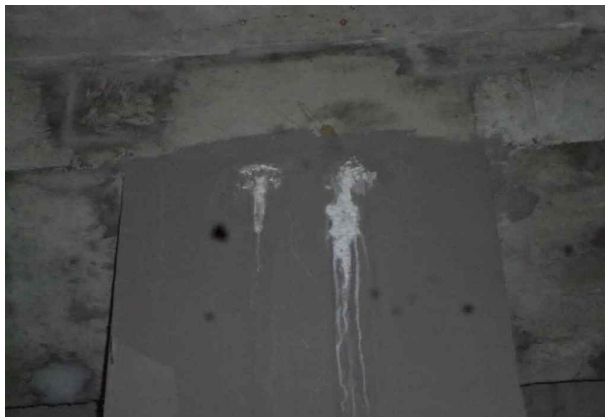
| 내 용 | 백태 (A=0.2m×0.2m, 2ea) | | | 내 용 | 균열/백태 (L=1.0m) | | |

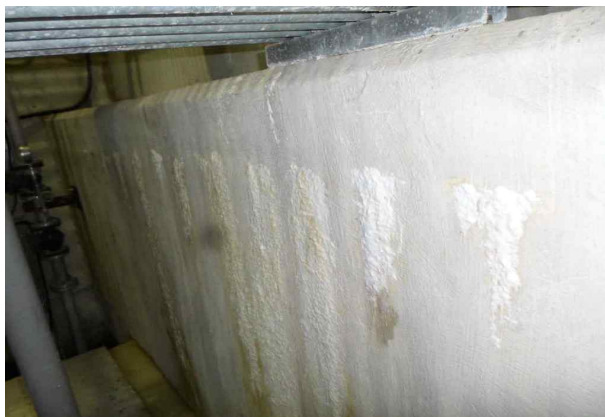
| 내 용 | 백태 (A=1.0m×2.0m) | | | 내 용 | 체수 (A=1.0m×4.0m) | | |

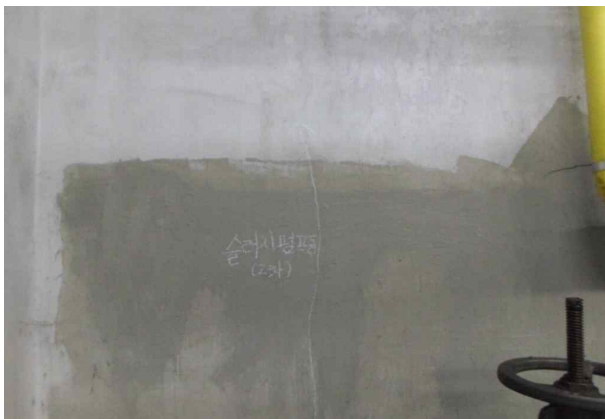
| 내 용 | 균열 (cw=0.2mm, L=2.5m) | | | 내 용 | 균열 (cw=0.2mm, L=2.0m) | | |
