# 건축물 평가결과

| 소재지 | 도척 공공하수처리시설 | | |
| 평가종류 | 정밀점검 | 평가기관 | 우리기술(주) |

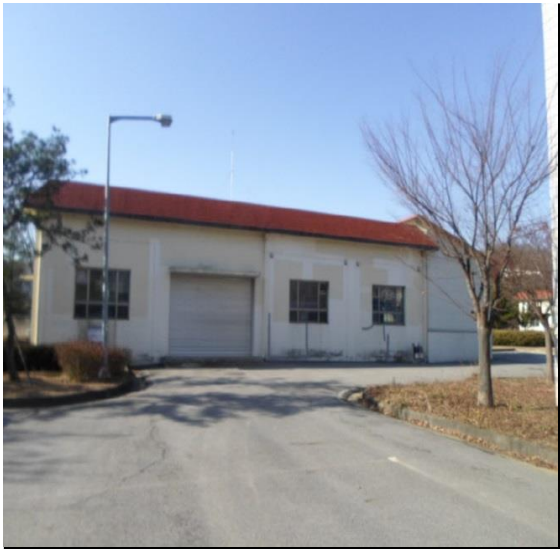
| 건물명 | 유입펌프장 | | |

| 층 | 안전성 / 상태 | | | | | | | | | 기울기<br>및 침하 |
|---|---|---|---|---|---|---|---|---|---|---|
| 최종결과 | 상태평가: 4.20(C등급)<br>종합평가: 3.24(B등급) | | | | | | | | | |

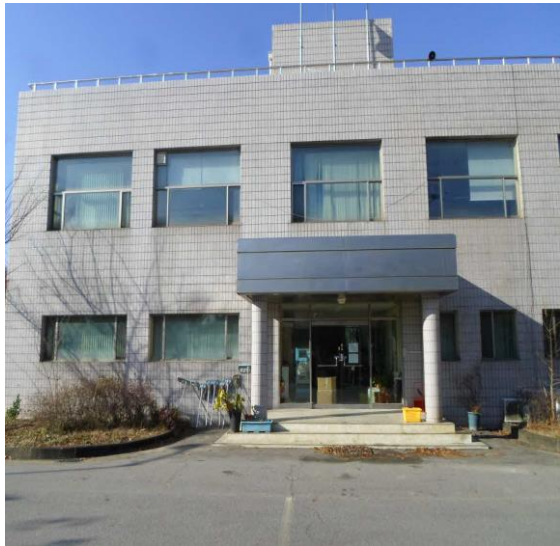
| 건물명 | 관리동 | | |

| 층 | 안전성 / 상태 | | | | | | | | | 기울기<br>및 침하 |
|---|---|---|---|---|---|---|---|---|---|---|
| 최종결과 | 상태평가: 3.00(B등급)<br>종합평가: 2.40(B등급) | | | | | | | | | |

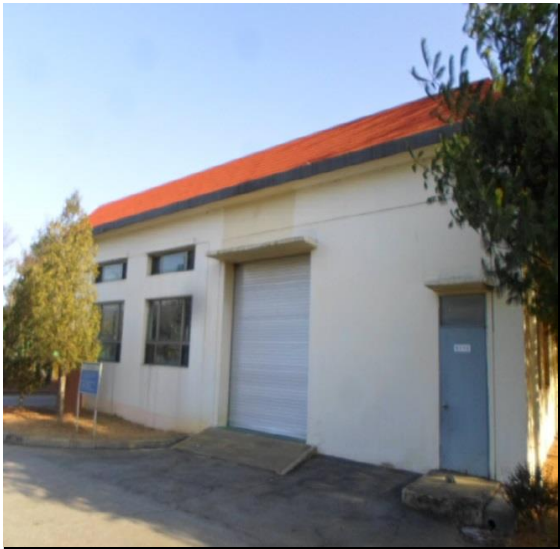
| 건물명 | 설비동 | | |

| 층 | 안전성 / 상태 | | | | | | | | | 기울기<br>및 침하 |
|---|---|---|---|---|---|---|---|---|---|---|
| 최종결과 | 상태평가: 3.46(B등급)<br>종합평가: 2.73(B등급) | | | | | | | | | |

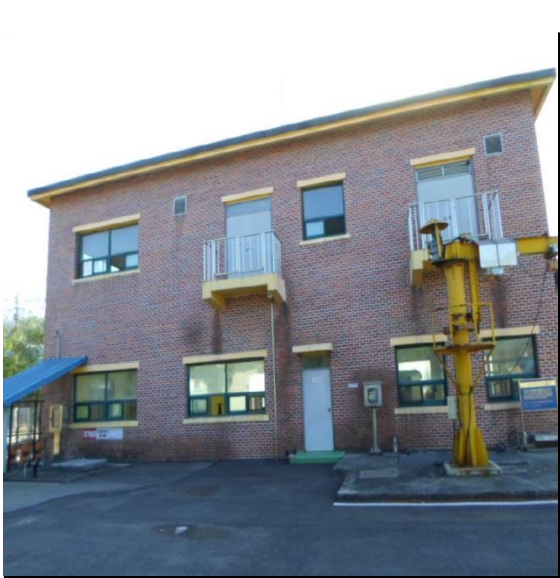
| 건물명 | 고도처리시설(생물막여과지) | | |

| 층 | 안전성 / 상태 | | | | | | | | | 기울기<br>및 침하 |
|---|---|---|---|---|---|---|---|---|---|---|
| 최종결과 | 상태평가: 2.80(B등급)<br>종합평가: 2.26(B등급) | | | | | | | | | |

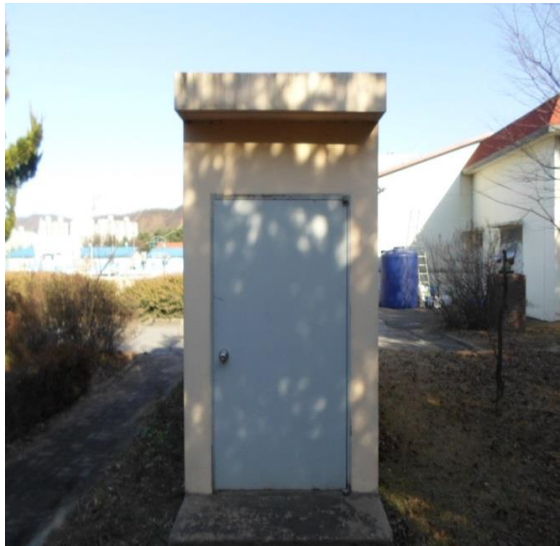
| 건물명 | | 공동구 계단입구 | |

| 층 | 안전성 / 상태 | | | | | | | | | 기울기<br>및 침하 |
|---|---|---|---|---|---|---|---|---|---|---|
| 최종결과 | 상태평가: 3.00(B등급)<br>종합평가: 2.40(B등급) | | | | | | | | | |

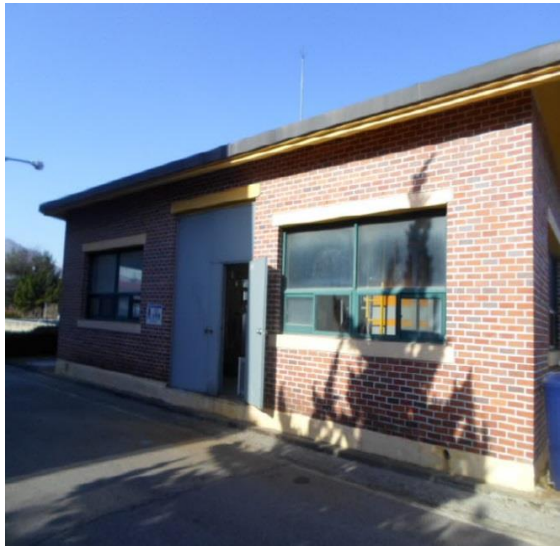
| 건물명 | 약품투입실 | | |

| 층 | 안전성 / 상태 | | | | | | | | | 기울기<br>및 침하 |
|---|---|---|---|---|---|---|---|---|---|---|
| 최종결과 | 상태평가: 3.00(B등급)<br>종합평가: 2.40(B등급) | | | | | | | | | |

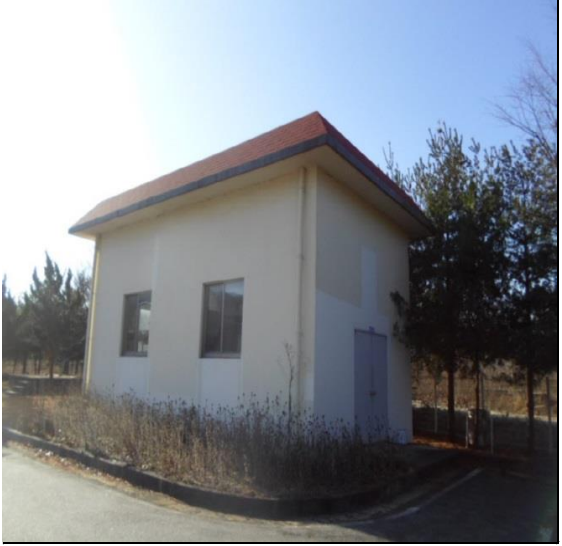
| 건물명 | 창고 | | |

| 층 | 안전성 / 상태 | | | | | | | | | 기울기<br>및 침하 |
|---|---|---|---|---|---|---|---|---|---|---|
| 최종결과 | 상태평가: 3.00(B등급)<br>종합평가: 2.40(B등급) | | | | | | | | | |
