## 광동 공공하수처리시설

## 시설물명 : 처리 및 관리동

## 내구성 조사

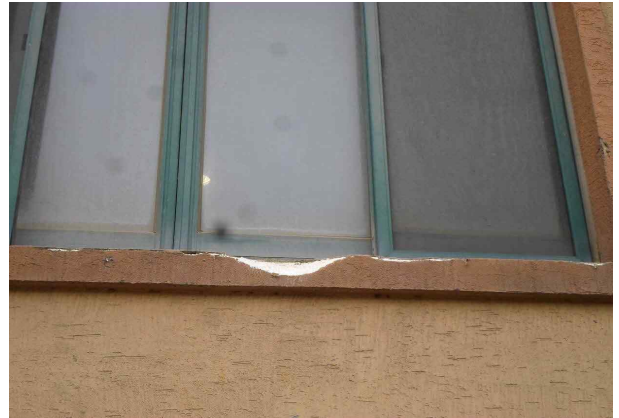
사진번호 002 위치 외부벽체

내 용 마감재 파손 ( $A=0.2\text{m} \times 0.5\text{m}$ )

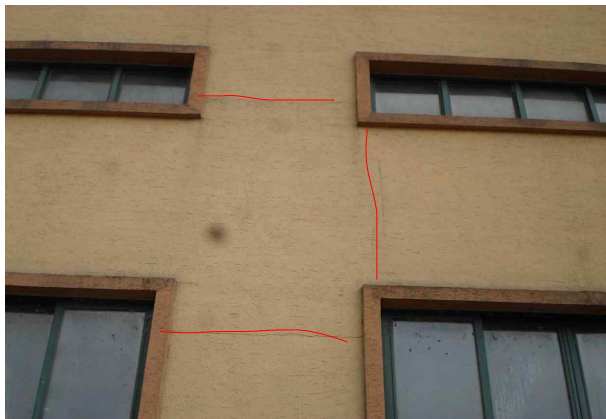
사진번호 003 위치 외부 벽체

내 용 마감 균열 ( $L=1.7\text{m}$ )

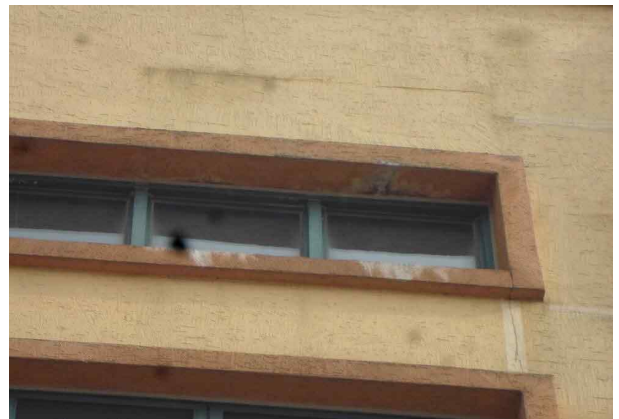
사진번호 004 위치 외부 벽체

내 용 누수흔적 ( $A=0.1\text{m} \times 0.5\text{m}$ )

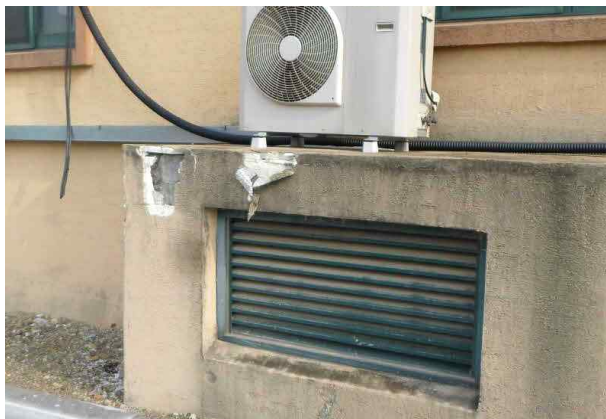
사진번호 005 위치 외부 벽체

내 용 마감재 파손 ( $A=0.2\text{m} \times 0.3\text{m}$ , 2ea)

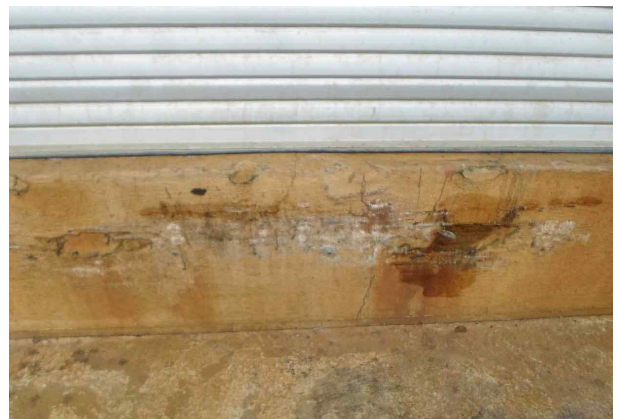
사진번호 006 위치 외부 벽체

내 용 마감 물탈 파손 ( $A=0.4\text{m} \times 1.2\text{m}$ )

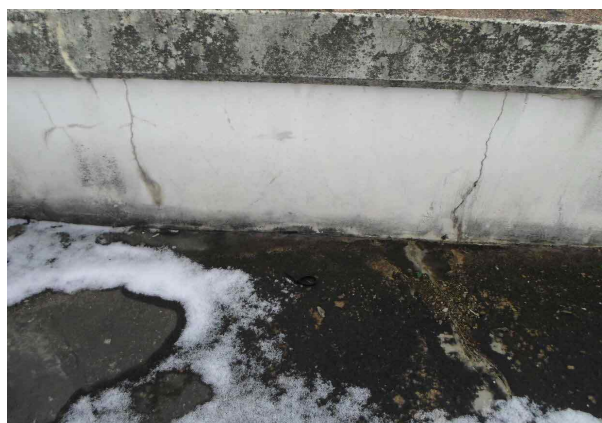
사진번호 008 위치 옥상층 벽체

내 용 마감 균열 (cw=0.3mm, L=0.3m, 11ea)

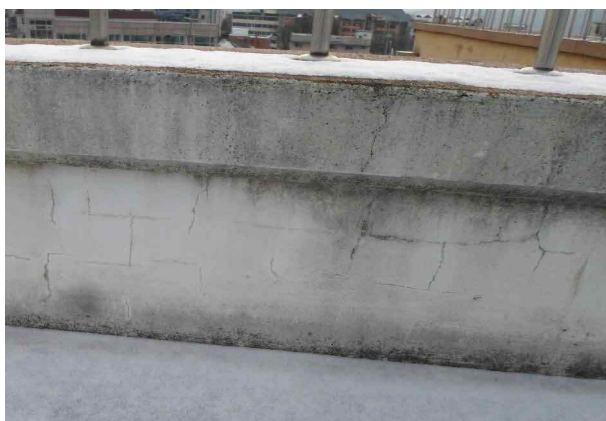
사진번호 009 위치 옥상층 벽체

내 용 마감 망상균열 (A=0.1m×0.5m)

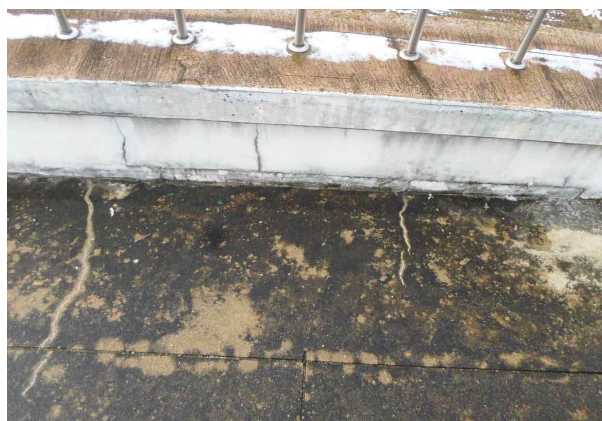
사진번호 010 위치 옥상층 바닥

내 용 마감 균열 (cw=0.2mm, L=0.3m, 5ea)

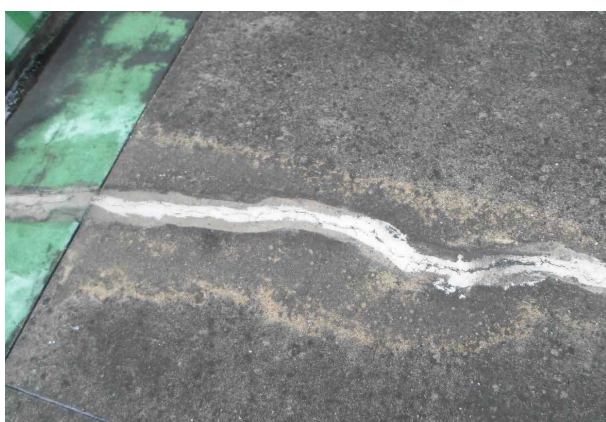
사진번호 011 위치 옥상층 바닥

내 용 마감 보수부 재균열 (cw=0.3mm, L=6.0m)

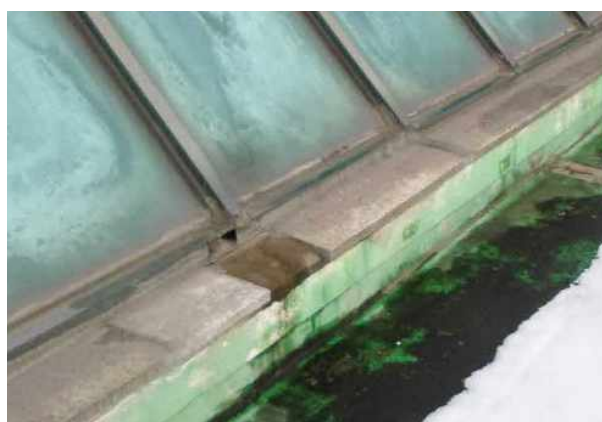
사진번호 012 위치 옥상층

내 용 투양창 집합부 유도배수 처리 현황

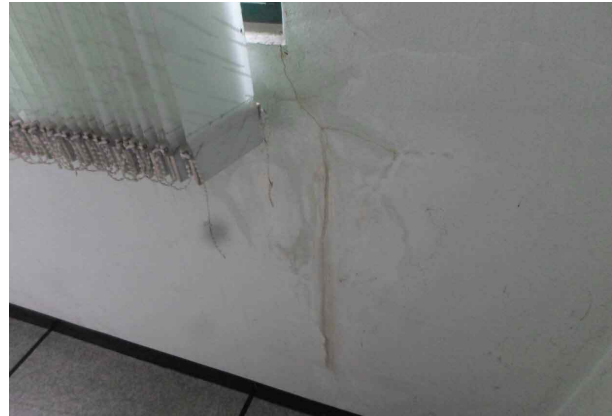
사진번호 014 위치 2층 내부벽체

내 용 마감 균열/누수흔적 (A=0.2m×0.7m)

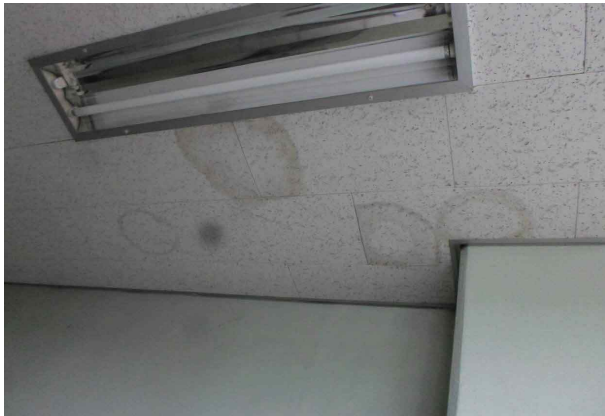
사진번호 015 위치 2층 내부 천장슬래브

내 용 누수흔적 (A=0.5m×1.0m)

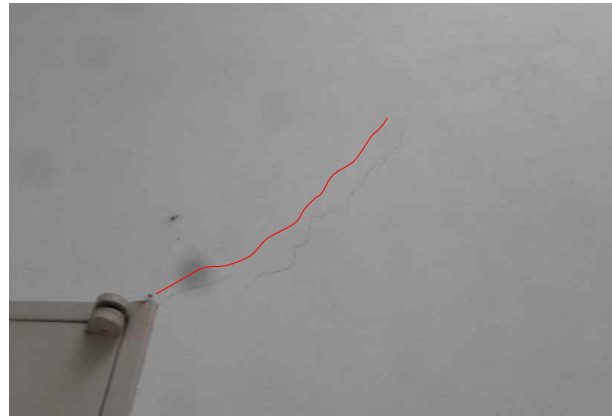
사진번호 016 위치 2층 내부벽체

내 용 마감 균열 (cw=0.3mm, L=1.0m)

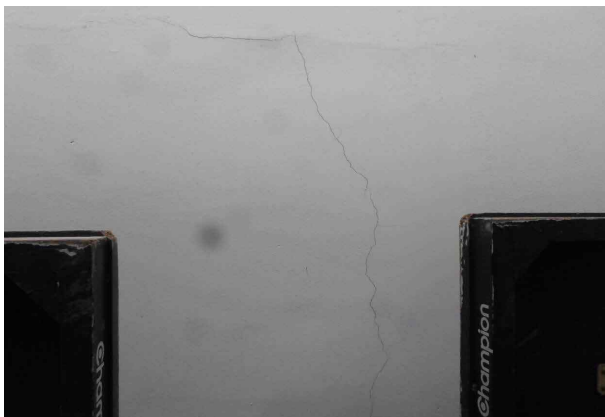
사진번호 017 위치 2층 내부벽체

내 용 마감 균열 (cw=0.3mm, L=1.5m)

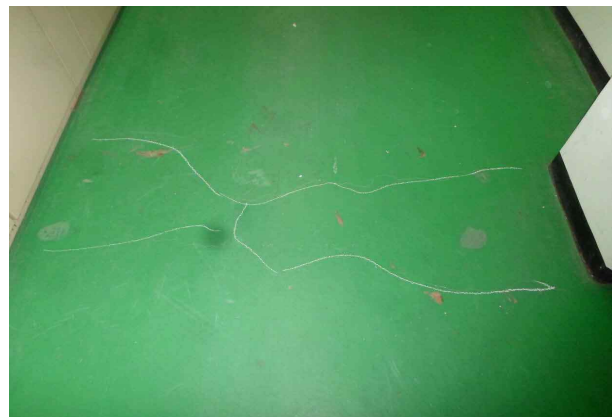
사진번호 018 위치 2층 내부 바닥슬래브

내 용 균열 (cw=0.3mm, L=3.3m)

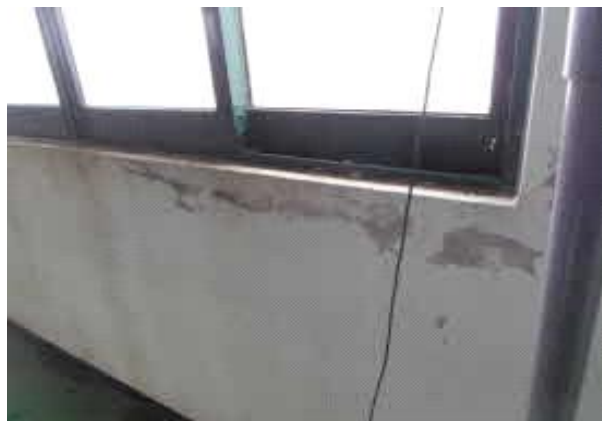
사진번호 020 위치 1층 내부벽체

내 용 도장박리/누수흔적 (A=0.2m×1.5m)

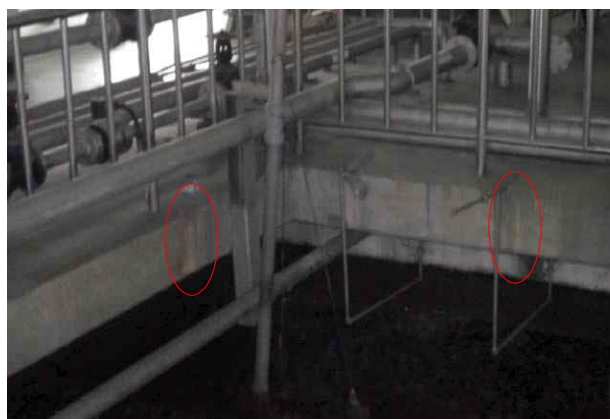
사진번호 021 위치 1층 내부벽체

내 용 백태 (A=0.1m×0.2m, 2ea)

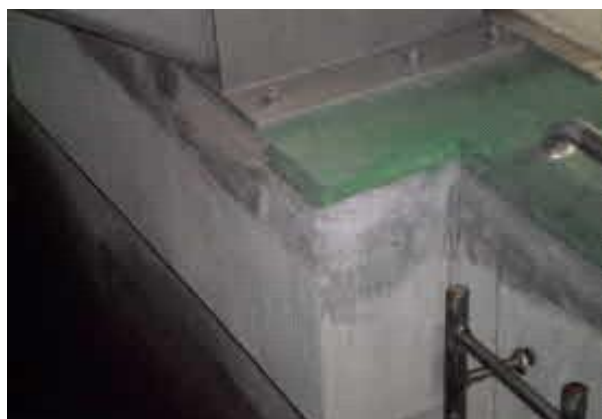
사진번호 022 위치 1층 내부벽체

내 용 박리/박락 (A=0.6m×0.2m)

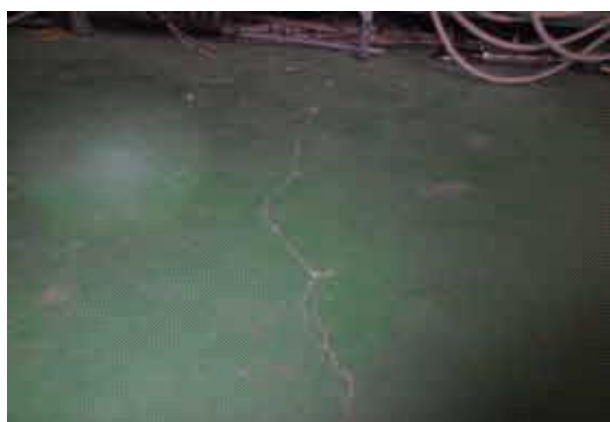
사진번호 023 위치 1층 내부 바닥슬래브

내 용 균열 (cw=0.3mm, L=3.5m)

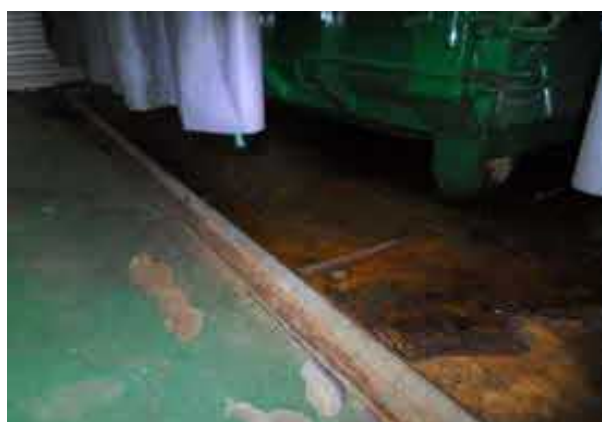
사진번호 024 위치 1층 내부 바닥슬래브

내 용 체수 (A=3.0m×5.0m)

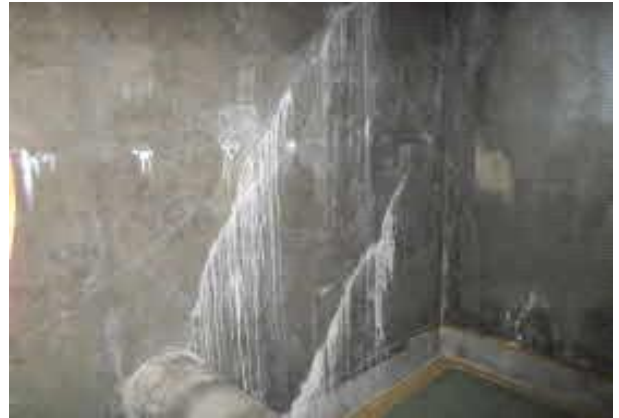
| 사진번호 | 026 | 위치 | 지하층 내부 벽체 |

| 내 용 | 균열/백태 (L=2.0m, 2ea) | | |

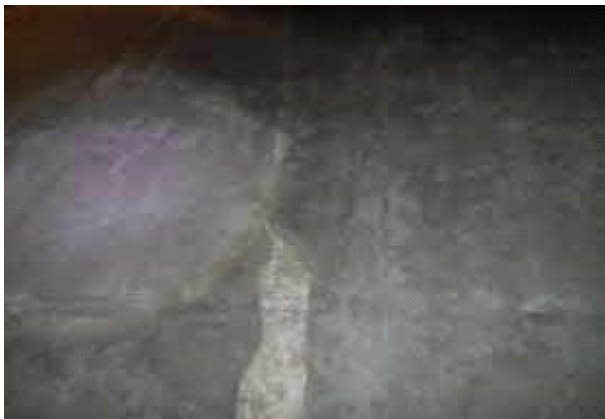
| 사진번호 | 027 | 위치 | 지하층 내부 벽체 |

| 내 용 | 균열 (cw=0.2mm, L=4.0m) | | |

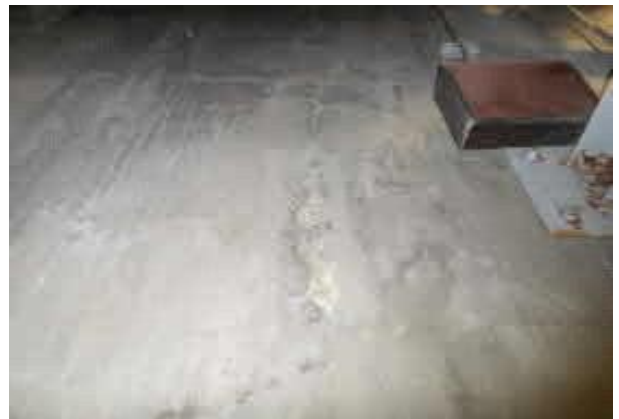
| 사진번호 | 028 | 위치 | 지하층 내부 벽체 |

| 내 용 | 균열/백태 (L=4.0m, 2ea) | | |

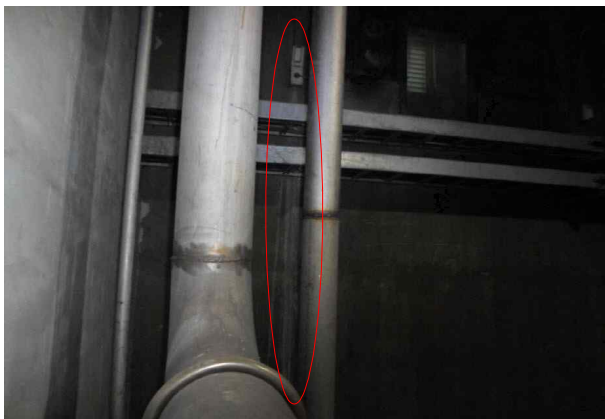
| 사진번호 | 029 | 위치 | 지하층 내부 벽체 |

| 내 용 | 누수흔적 (A=0.3m×4.5m) | | |

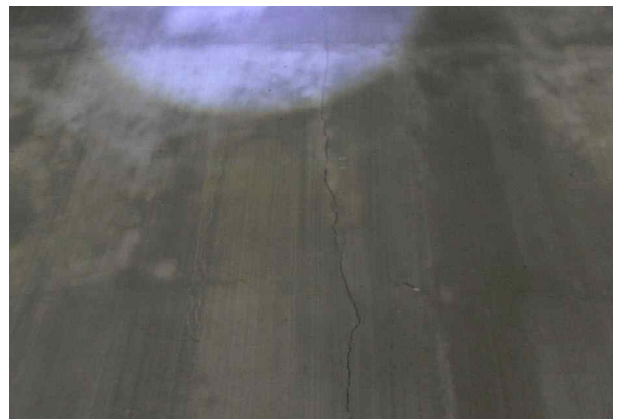
| 사진번호 | 030 | 위치 | 지하층 내부 벽체 |

| 내 용 | 균열 (cw=0.3mm, L=5.0m, 3ea) | | |

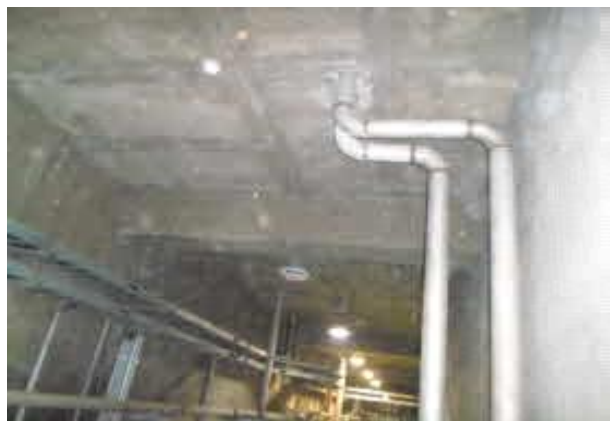
사진번호 031 위치 지하층 천장 슬래브/보

내 용 콘크리트 표면상태 양호

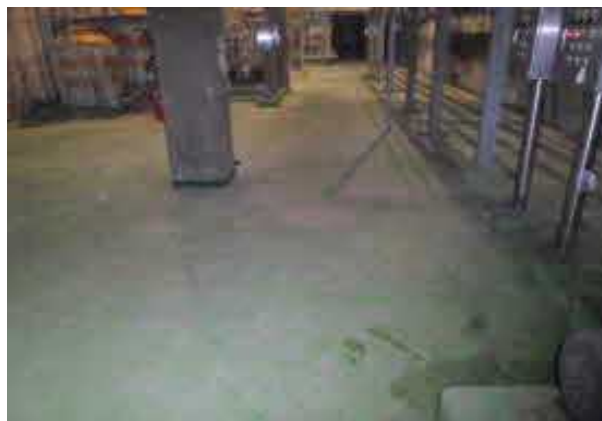
사진번호 032 위치 지하층 바닥 슬래브

내 용 도장상태 양호

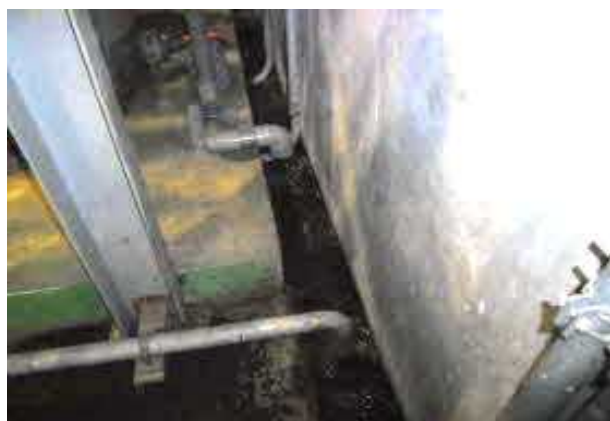
사진번호 033 위치 지하층

내 용 배수로 이물질 퇴적 (A=0.2m×25.0m)

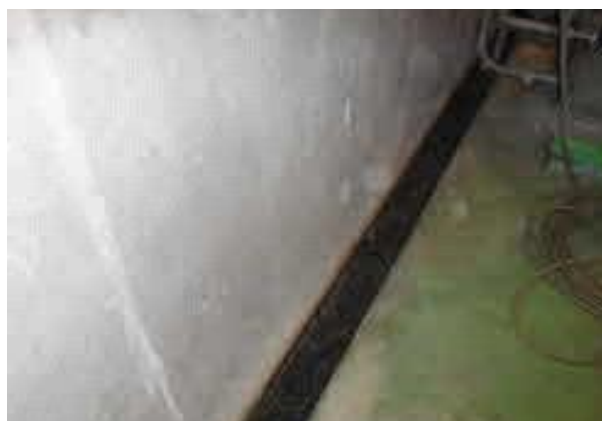
사진번호 034 위치 지하층

내 용 배수로 이물질 퇴적 (A=0.2m×25.0m)

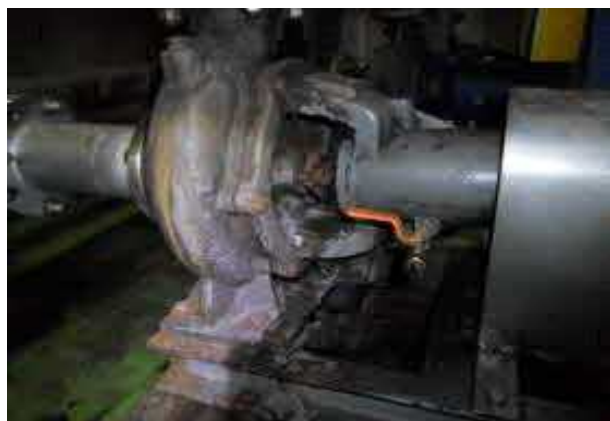
사진번호 035 위치 지하층

내 용 펌프 연결부 누수 (1ea)

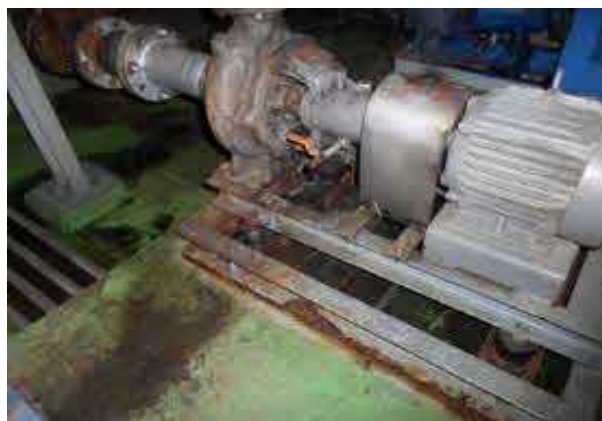
사진번호 036 위치 지하층

내 용 펌프 지지대 부식

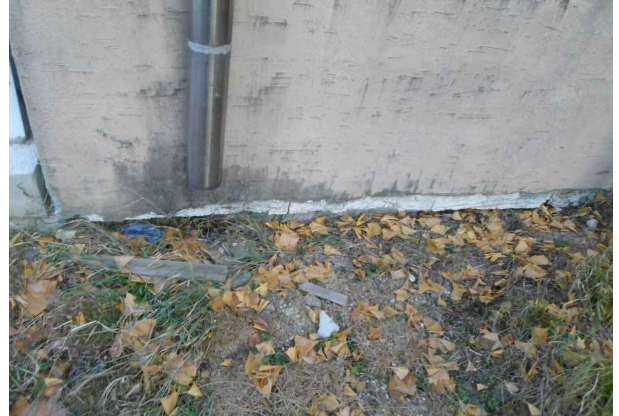
사진번호 038 위치 외부 벽체

내 용 마감재 파손 (A=0.3m×5.0m)

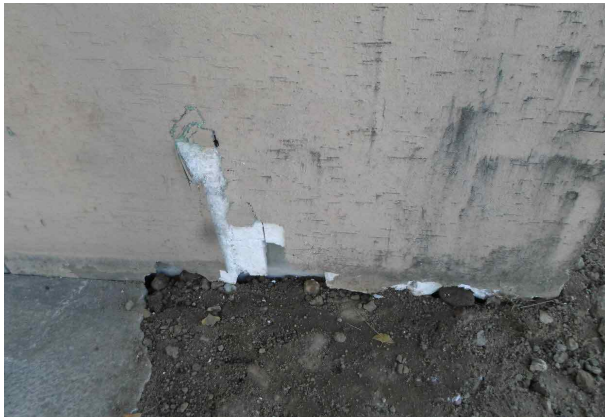
사진번호 039 위치 외부 벽체

내 용 마감재 파손 (A=0.3m×0.8m)

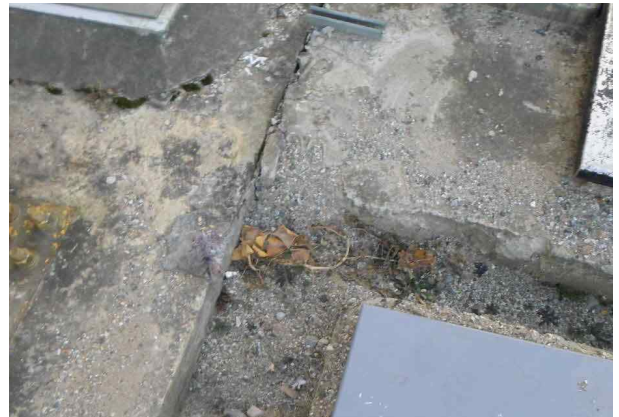
사진번호 040 위치 외부 슬래브

내 용 콘크리트 파손 (A=0.3m×0.3m)

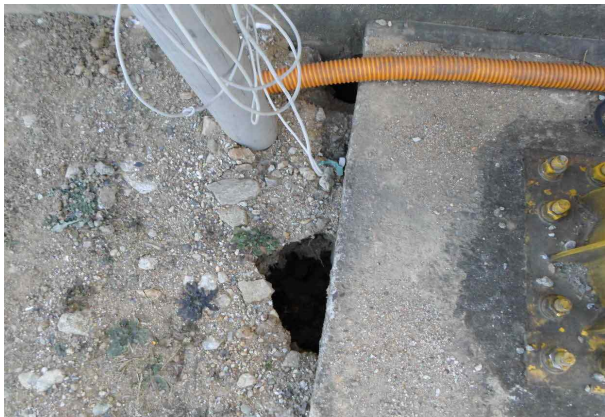
사진번호 041 위치 외부

내 용 공동 (A=0.3m×1.0m)

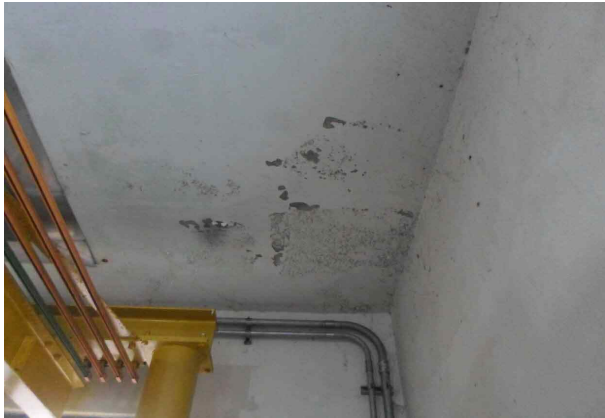
| 사진번호 | 043 | 위치 | 1층 내부 천정 슬래브 |

| 내 용 | 도장박리/누수흔적 (A=1.5m×2.0m) | | |

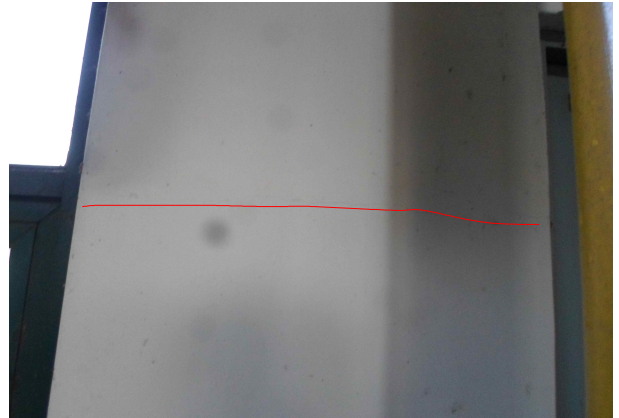
| 사진번호 | 044 | 위치 | 1층 내부 벽체 |

| 내 용 | 마감균열 (cw=0.1mm, L=0.8m) | | |

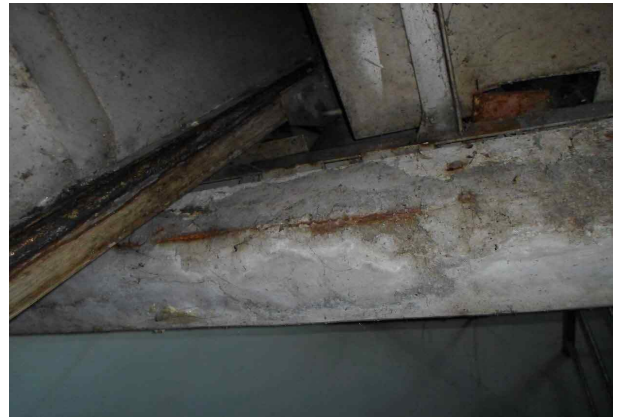
| 사진번호 | 046 | 위치 | 지하층 천장 슬래브 |

| 내 용 | 철근노출 (A=0.1m×0.3m) | | |

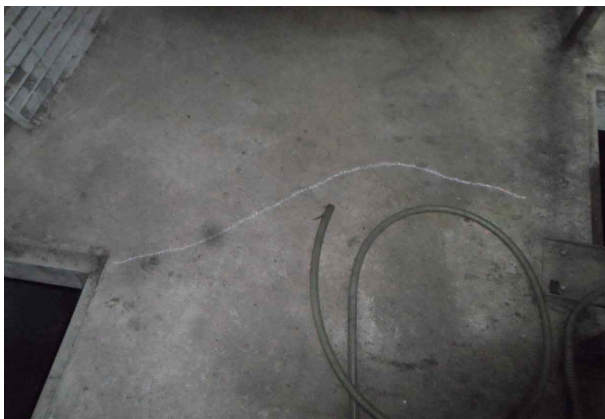
| 사진번호 | 047 | 위치 | 지하층 바닥 슬래브 |

| 내 용 | 균열 (cw=0.2mm, L=1.1m) | | |

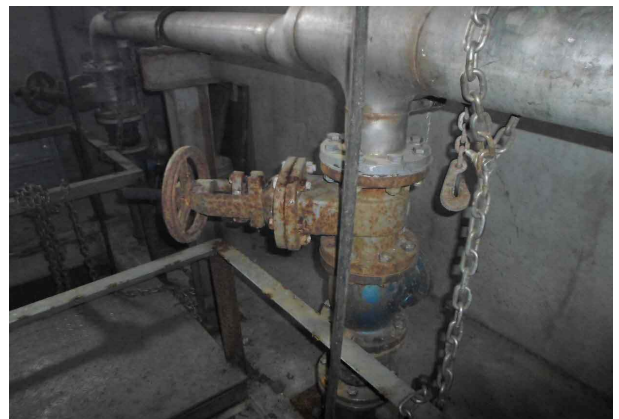
| 사진번호 | 048 | 위치 | 지하층 |

| 내 용 | 배관 연결부 경미한 부식 | | |

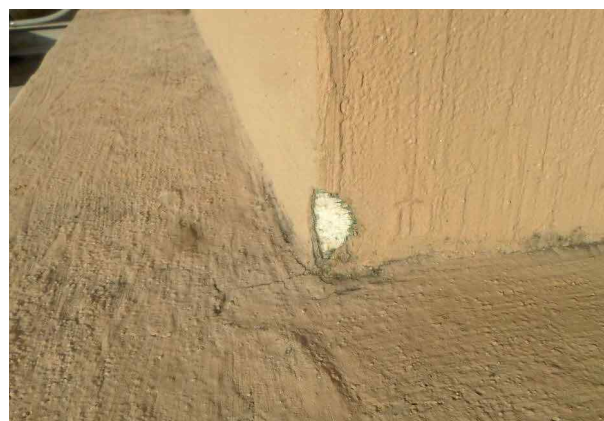
사진번호 052 위치 외부 벽체

내 용 마감재 파손 (A=0.1m×0.1m)

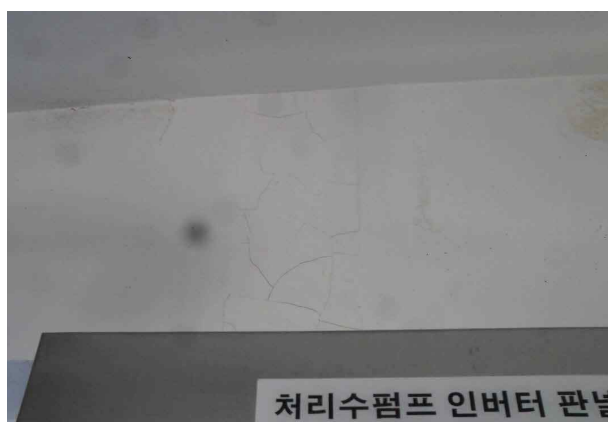
사진번호 053 위치 내부 벽체

내 용 마감 망상균열 (A=0.2m×0.5m)

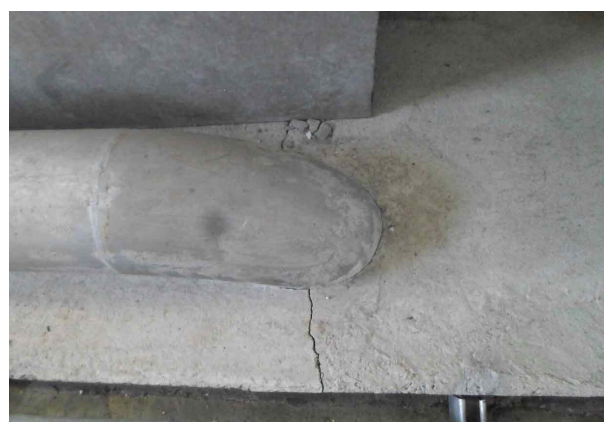
사진번호 054 위치 내부 바닥 슬래브

내 용 균열 (cw=0.3mm, L=0.5m)
