분원 공공하수처리시설

| 시설물명 : 처리장 | | | |

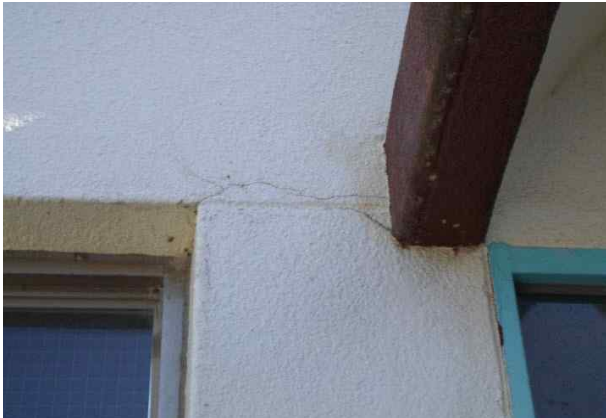
| 시설물명 : 처리장 | | | |
|---|---|---|---|
| 사진번호 | 002 | 위치 | 외부벽체 |

| 시설물명 : 처리장 | | | |
|---|---|---|---|
| 내 용 | 마감 균열 (cw=0.2mm, L=0.3m) | | |

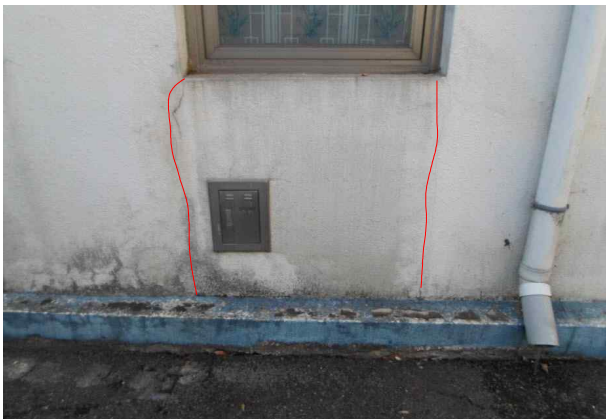
| 시설물명 : 처리장 | | | |
|---|---|---|---|
| 사진번호 | 004 | 위치 | 외부벽체 |

| 시설물명 : 처리장 | | | |
|---|---|---|---|
| 내 용 | 마감 균열 (cw=0.1mm, L=1.2m, 2ea) | | |

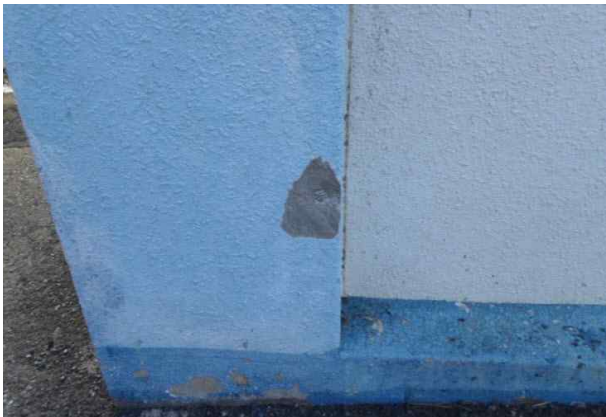
| 시설물명 : 처리장 | | | |
|---|---|---|---|
| 사진번호 | 006 | 위치 | 외부 벽체 |

| 시설물명 : 처리장 | | | |
|---|---|---|---|
| 내 용 | 마감재 파손 (A=0.1m×0.1m) | | |

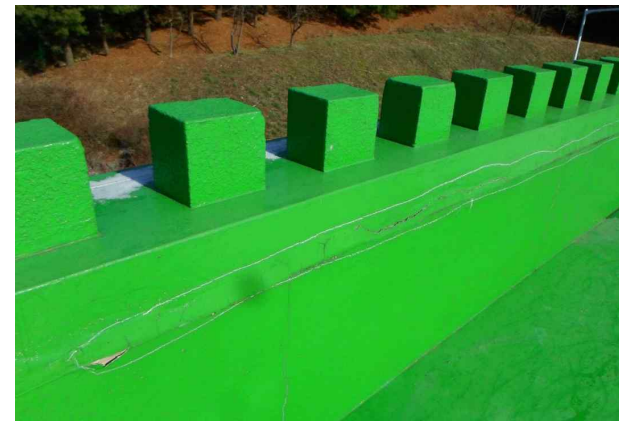
사진번호 007 위치 옥상층 벽체

내 용 이음부 도장박리 (A=0.1m×10.0m)

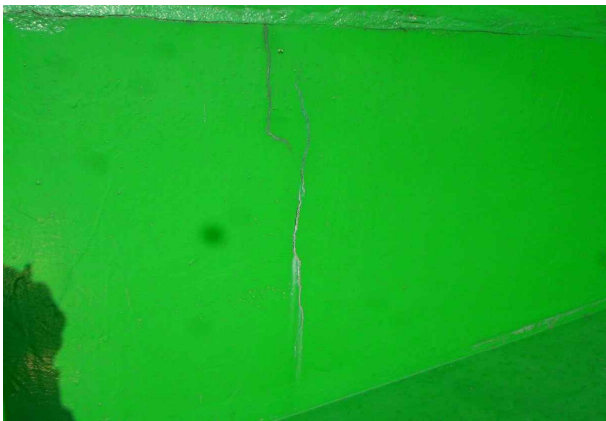
사진번호 008 위치 옥상층 벽체

내 용 마감 균열/백태 (L=0.5m)

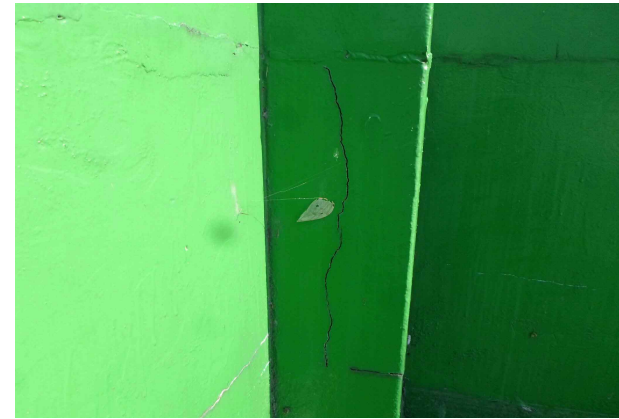
사진번호 009 위치 옥상층 기둥

내 용 마감 균열 (cw=0.3mm, L=0.6m)

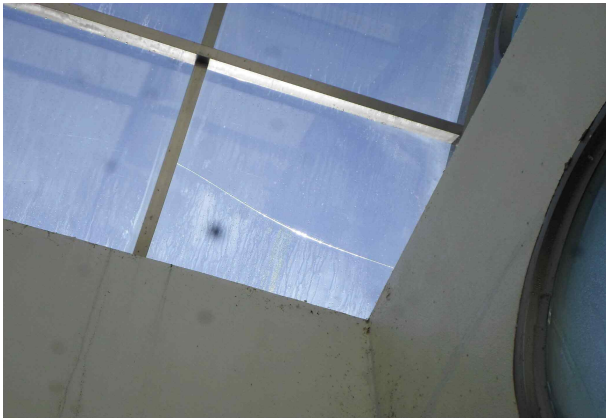
사진번호 010 위치 옥상층

내 용 투광창 파손 (lea)

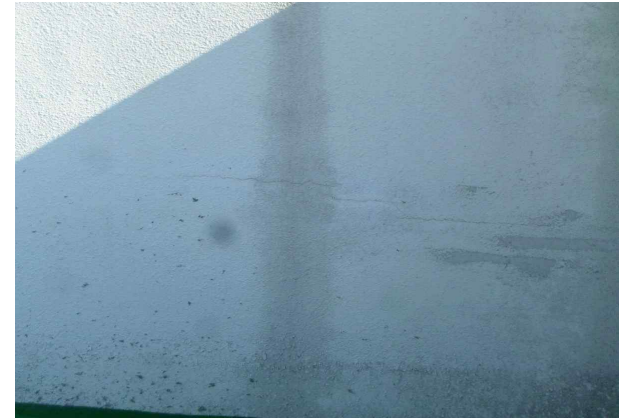
사진번호 011 위치 옥상층 벽체

내 용 마감 균열 (cw=0.1mm, L=2.5m)

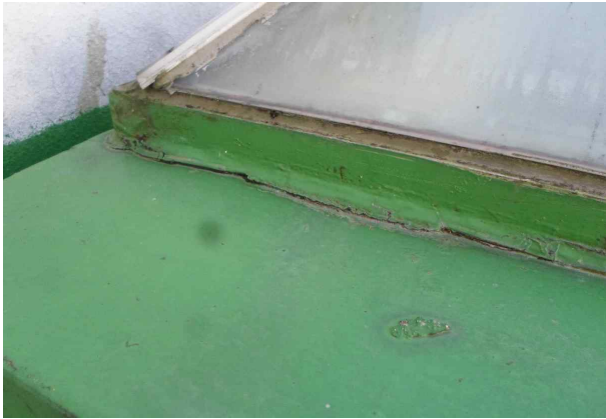
사진번호 012 위치 옥상층 (중층)

내 용 투광창 이음부 실링재 열화 (L=35.0m)

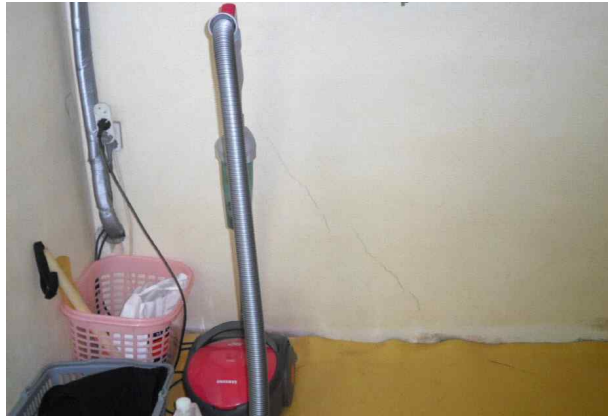
| 분원 공공하수처리시설 | | | | 시설물명 : 처리장 | | | |
|---|---|---|---|---|---|---|---|
| 사진번호 | 013 | 위치 | 1층 내부 슬래브/보 | 사진번호 | 014 | 위치 | 1층 내부벽체 |
| 내 용 | 콘크리트 표면상태 양호 | | | 내 용 | 마감 균열 (cw=0.5mm, L=1.0m) | | |

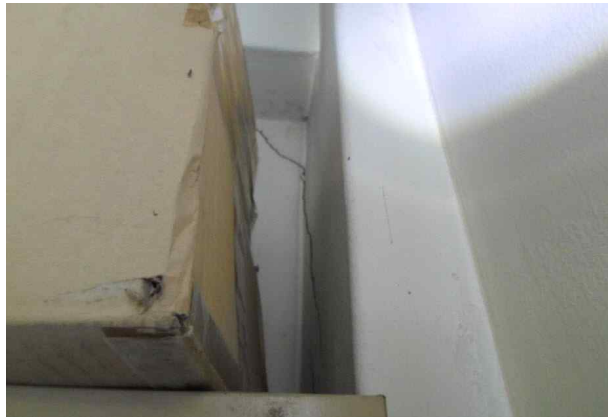
| 분원 공공하수처리시설 | | | | 시설물명 : 처리장 | | | |
|---|---|---|---|---|---|---|---|
| 사진번호 | 015 | 위치 | 1층 내부(탈수기실) 바닥 | 사진번호 | 016 | 위치 | 1층 내부 벽체 |
| 내 용 | 방수도장 상태양호 | | | 내 용 | 마감 균열 (cw=0.3mm, L=0.8m) | | |

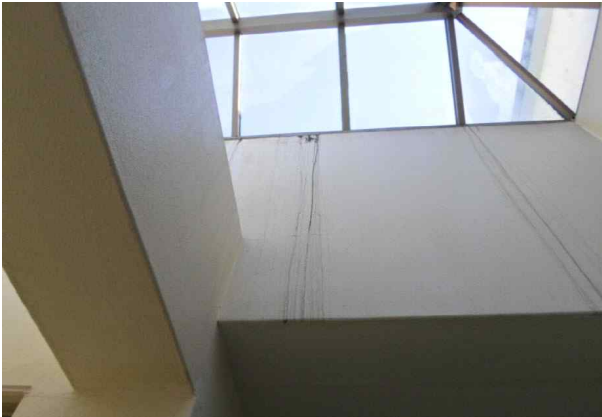
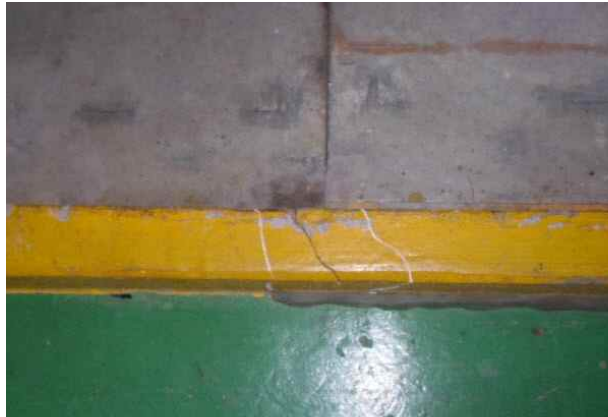
| 분원 공공하수처리시설 | | | | 시설물명 : 처리장 | | | |
|---|---|---|---|---|---|---|---|
| 사진번호 | 017 | 위치 | 1층 천장 | 사진번호 | 018 | 위치 | 1층 내부 바닥 |

| 분원 공공하수처리시설 | | | | 시설물명 : 처리장 | | | |
|---|---|---|---|---|---|---|---|
| 내 용 | 누수 (2ea) | | | 내 용 | 마감 파손 (A=0.1m×0.1m, 2ea) | | |

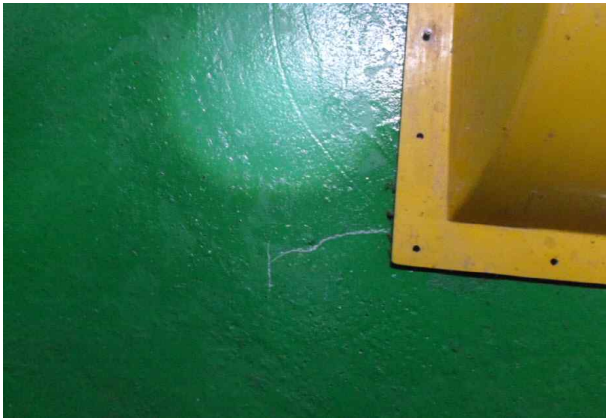
| 사진번호 | 022 | 위치 | 지하 1층 바닥 슬래브 |

| 내 용 | 균열 (cw=0.2mm , L=0.2m) | | |

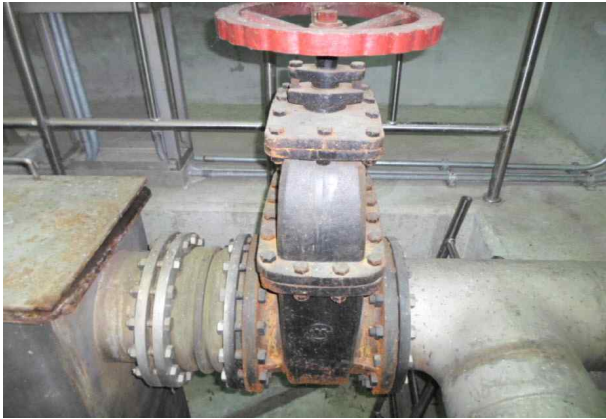
| 사진번호 | 024 | 위치 | 지하 1층 |

| 내 용 | 배관 이음부 경미한 부식 | | |

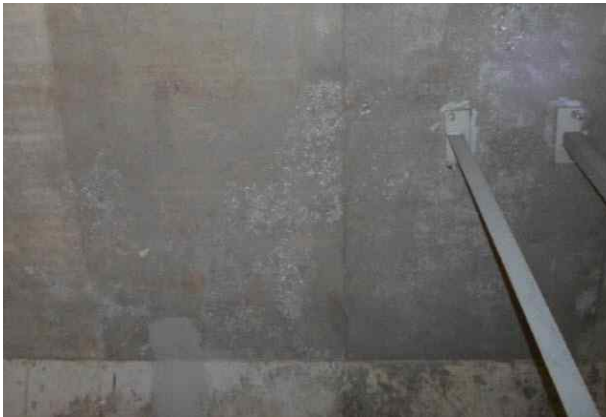
| 사진번호 | 028 | 위치 | 지하 2층 천장 슬래브 |

| 내 용 | 재료분리 (A=0.5m × 2.0m) | | |

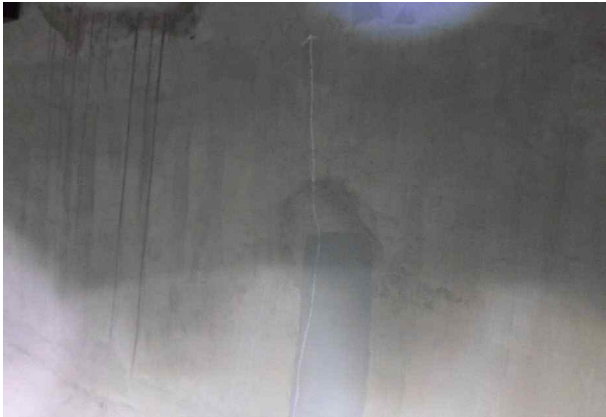
| 사진번호 | 030 | 위치 | 지하 2층 벽체 |

| 내 용 | 균열 (cw=0.2mm , L=2.0m) | | |

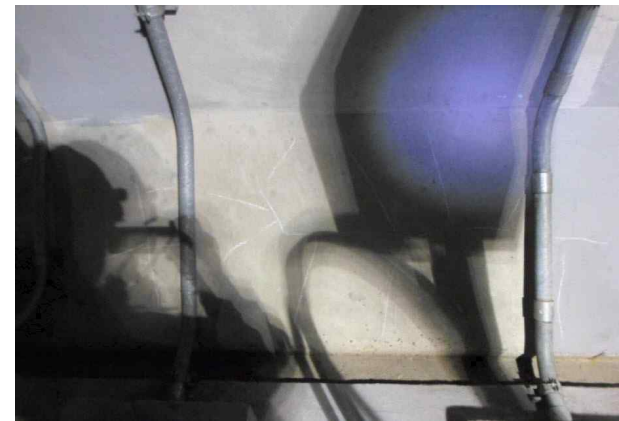
사진번호 031 위치 지하 2층 벽체

내 용 망상균열 (A=1.5m×0.7m)

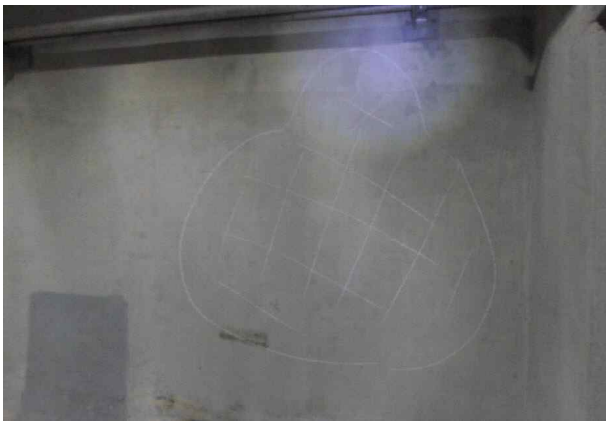
사진번호 032 위치 지하 2층 벽체

내 용 마감 들뜸 (A=1.5m×1.5m)

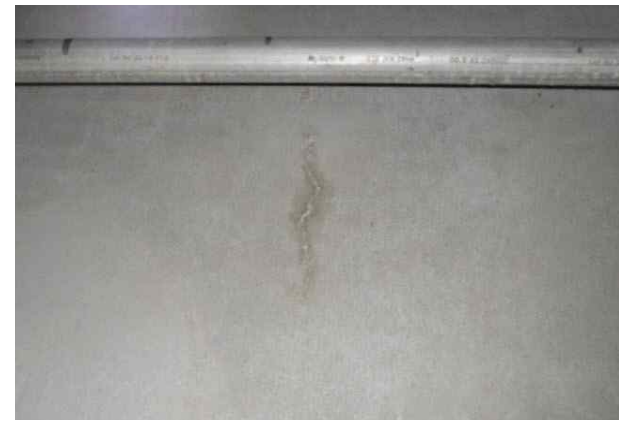
사진번호 033 위치 지하 2층 벽체

내 용 균열/백태 (L=0.3m)

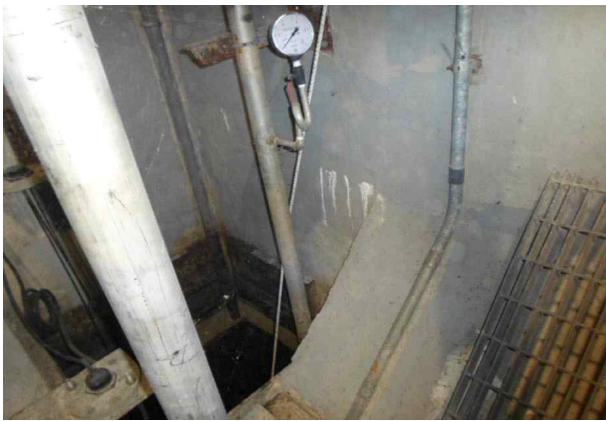
사진번호 034 위치 지하 2층 벽체

내 용 백태 (A=0.2m×0.3m)

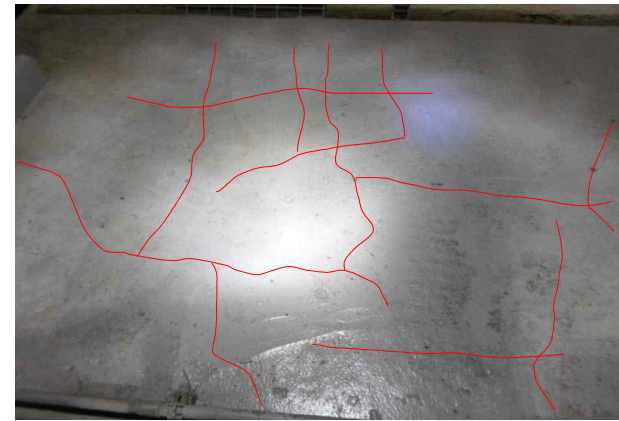
사진번호 035 위치 지하 2층 바닥 슬래브

내 용 망상균열 (A=5.0m×5.0m)

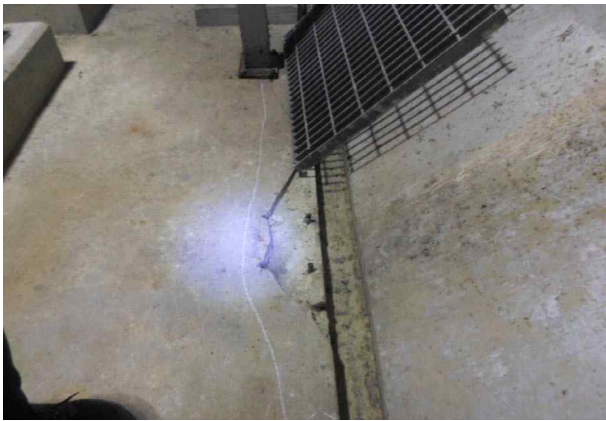
사진번호 036 위치 지하 2층 바닥 슬래브

내 용 콘크리트 파손 (A=0.3m×2.0m)

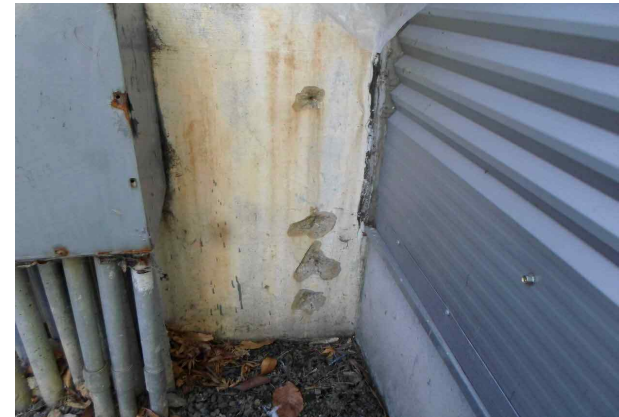
사진번호 039 위치 외부 벽체

내 용 콘크리트 파손 (A=0.1m×0.1m, 4ea)

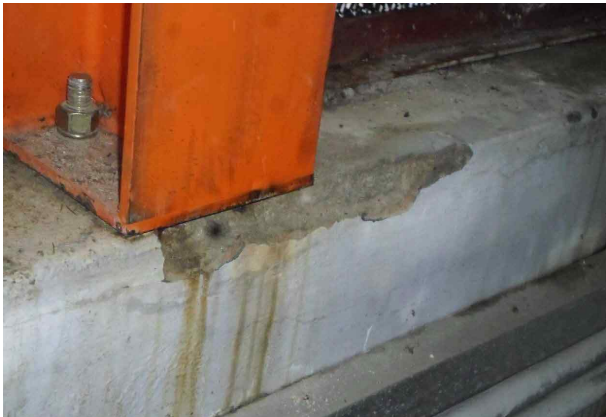
사진번호 040 위치 내부 벽체

내 용 콘크리트 파손 (A=0.1m×0.3m)

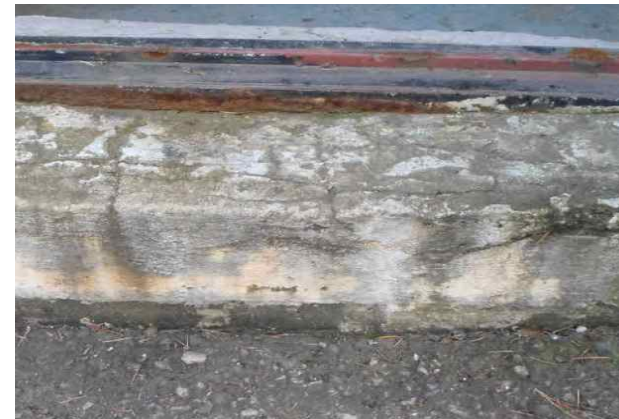
사진번호 041 위치 외부 벽체

내 용 박리/박락 (A=0.3m×0.8m, 2ea)

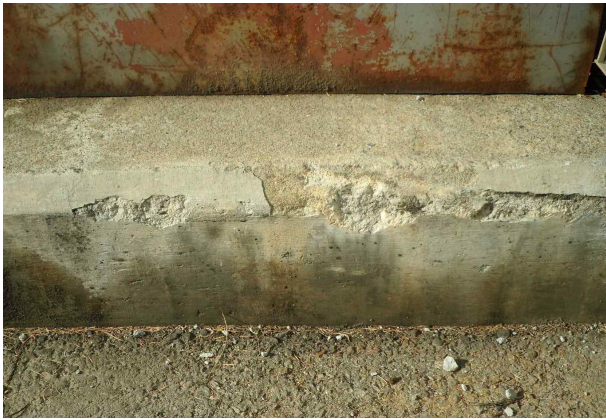
사진번호 046 위치 외부 벽체

내 용 박리/박락 (A=0.1m×0.5m)

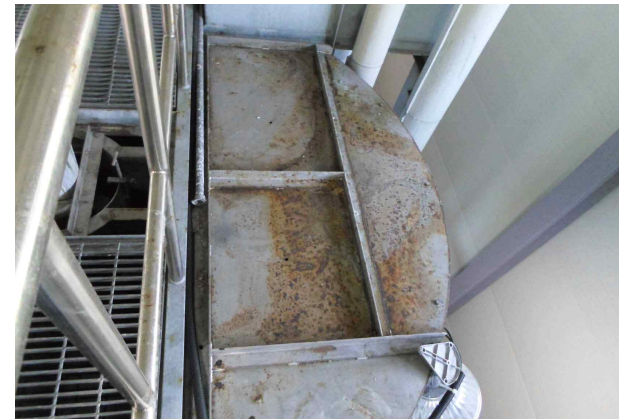
사진번호 047 위치 사여과기

내 용 플레이트 경미한 부식

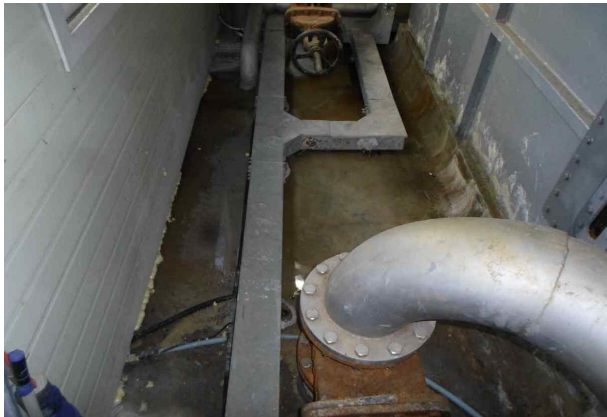
| 사진번호 | 052 | 위치 | 내부 바닥 |

| 내 용 | 채수 (A=1.2m×2.3m) |

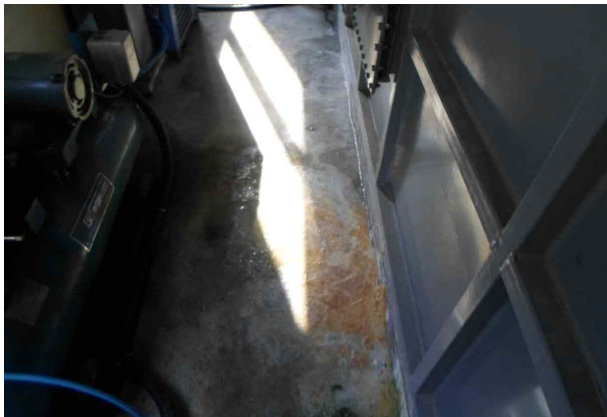
| 사진번호 | 053 | 위치 | 내부 바닥 |

| 내 용 | 채수 (A=0.7m×2.2m) |

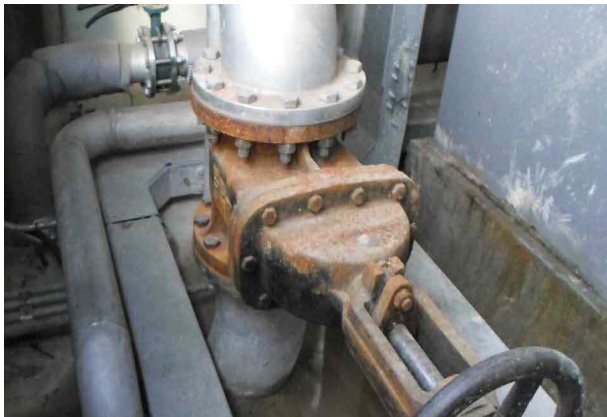
| 사진번호 | 054 | 위치 | 내부 |

| 내 용 | 배관 이음부 경미한 부식 |
